Guatemala, 30 de marzo 2021
Informe No. 3-2021

Guatemala, 30 de marzo 2021
Informe final de actividades

Guatemala, 30 de marzo 2021
Informe final de resultados

Palacio 5D-15 Plaza Oeste

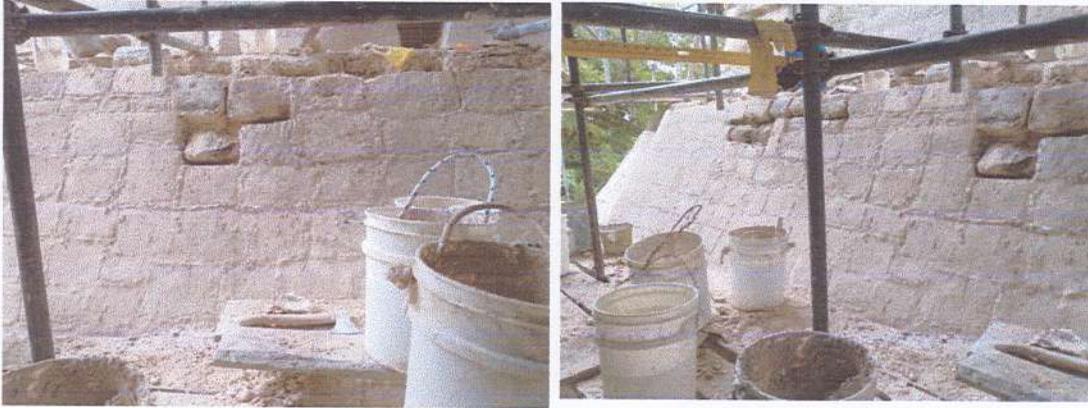
1. Se dio seguimiento a las actividades de restauración del Templo 5D-22 de la Acrópolis Norte. Faldón oeste; Realizando recuperación de volumen con adiconamiento, cambio de sillares nuevos por originales en mal estado de conservación, integración de sillares faltantes, piedra laja como embone, recuperación de volumen al piso del andén del faldón.

Imagen No. 1 y 2 muestra la finalización de la restauración del faldón en la fachada oeste del Templo 5D-22 de Acrópolis Norte.

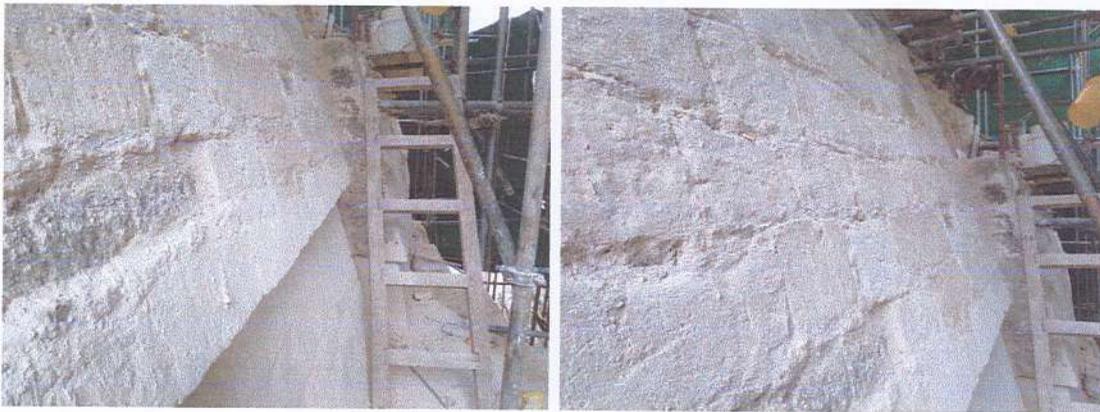
2. Restauración Tercer basamento de sustentación fachada oeste.

Esta actividad se realizó en recuperación de volumen aplicando adición de mezcla a sillares en mal estado de conservación, presentando disolución de la piedra caliza. También se realizó cambio de sillares originales colocándose piedra nueva tallada artesanalmente a la medida de los originales.

Imagen No. 3 y 4 muestra el proceso de recuperación de volumen y la finalización de la recuperación de volumen con adición de mezcla y piedra nueva, tercer cuerpo de sustentación fachada oeste del lado norte.

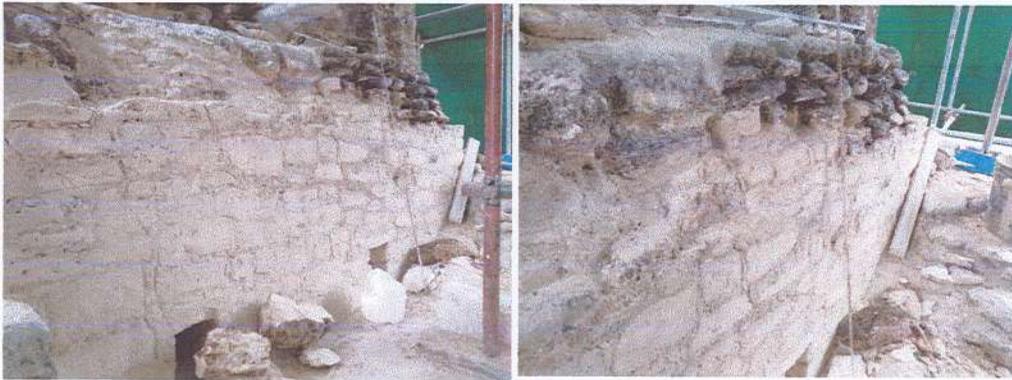
3. Restauración Basamento Complementario fachada oeste.

Esta actividad se realizó haciendo recuperación de volumen con adiconamiento a sillares en mal estado de conservación, presentado disolución de la piedra. También se aplicó reintegración de sillares cambiando originales en mal estado de conservación y colocando sillares o piedra nueva tallada artesanalmente a la medida de los originales.

Imagen 5 y 6 muestran el proceso y la finalización de restauración en basamento complementario fachada oeste del lado sur.

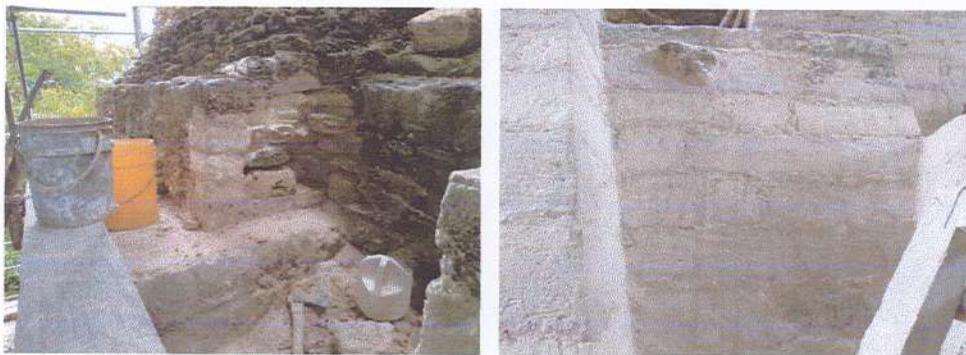
4. Restauración sección central Basamento Complementario fachada oeste.

Esta actividad se realizó aplicando adiconamiento a sillares en mal estado de conservación presentando disolución de la piedra, también se realizó reintegración de sillares, cambiando sillares originales en mal estado de conservación extrayendo los originales dañados y colocando sillares trabajados artesanalmente a la medida de los extraídos.

Imagen 7 y 8 muestran el proceso y finalización de restauración de la sección central del lado norte en la fachada oeste.

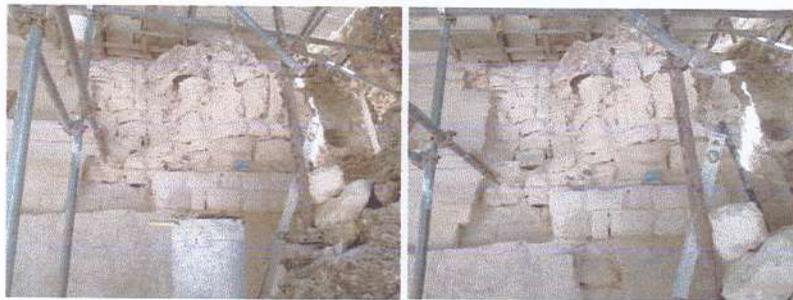
5. Restauración en el mascarón de la fachada sur del lado oeste en el segundo cuerpo de sustentación Templo 5D-22 Acrópolis Norte.

En esta actividad se aplicó adiconamiento y cambio de sillares originales en mal estado de conservación presentando severa disolución de la piedra en el panel central al altura de la mandíbula y adiconamiento en el panel este como recuperación de volumen perdido. En el panel oeste se cambiaron sillares originales en mal estado de conservación colocando sillares nuevos tallados a la medida de los originales que presentaban severa disolución de la piedra.

Figura No 9 y 10 muestra el proceso de intervención de restauración en el mascarón ubicado del lado oeste de la fachada sur del Templo 5D-22 de la Acrópolis Norte.

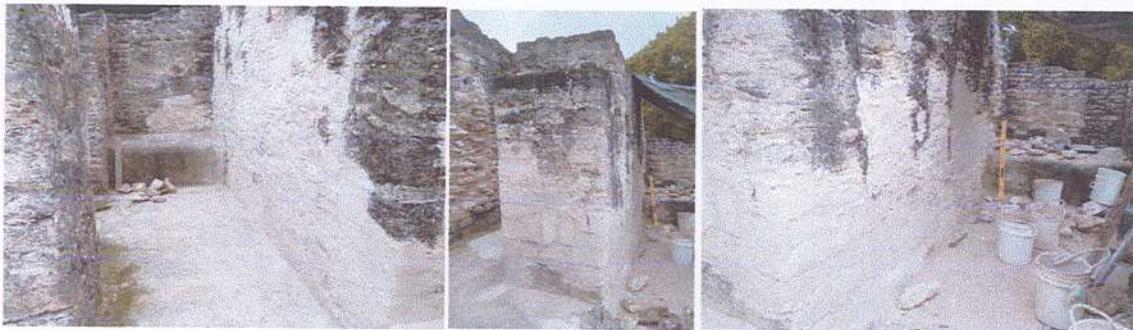
6. Restauración en interior de cámara 1 y cámara 2 del recinto.

Esta actividad se realizó aplicando cambio de sillares nuevos por originales en mal estado de conservación presentando disolución severa de la piedra, también se aplicó adiconamiento de mezcla a sillares que permitían la recuperación de volumen perdido.

Imagen No. 11. 12 y 13 muestran el proceso de restauración y la finalización de la cámara No. I y II interior del recinto. Se realizó aplicación de adiconamiento y reintegración de sillares nuevos.
