Informe No. 01-2021

Programa de Arqueología Local

- 1.1 Excavaciones en el cosmograma y eje central del Edificio B20 del sitio arqueológico Naranjo, Petén, Guatemala.
- 1.2 Documentación del trabajo de excavación.

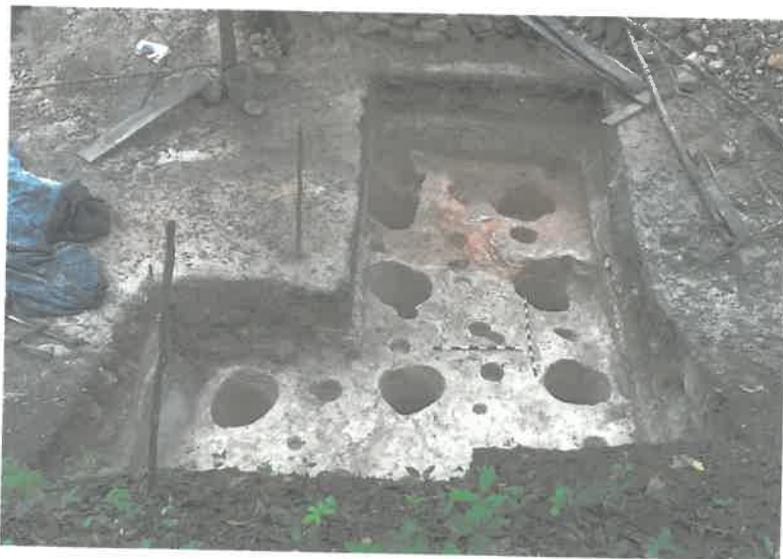
Con el objetivo de continuar descubriendo la serie de chultunes asociados a la fachada oeste de la Estructura B20, se trazaron las suboperaciones 50A-30-4 y 50A-30-5, hacia el sur y oeste respectivamente. En la unidad 30-4 se excavó un área de 7.80 m² y se descubrieron los chultunes 7 y 8, alineados norte-sur y con dimensiones de 0.80 m de diámetro por 1.80 m de profundidad. En la suboperación 30-5 se investigaron 5.80 m² de área y se registraron los chultunes 9 y 10, con dimensiones de 0.80 m de diámetro por 1.00 m de profundidad y 0.72 m de diámetro por 1.80 m de profundidad respectivamente. Los chultunes 7, 8, 9 y 10 están tallados en la roca caliza y asociados a los seis chultunes encontrados anteriormente y a veintiséis agujeros. El área total excavada en el presente mes en ambas unidades alcanzó los 14.76 m³. La excavación ha avanzado en un 85% y se continuarán realizando extensiones con el objetivo de delimitar las dimensiones totales del área donde se encuentran los chultunes, dato que aún no ha sido determinado.

Figura 1. Vista al oeste del área donde se localizan los chultunes asociados a la Estructura B20 (Foto. Suarlin R. Cordova 2021).

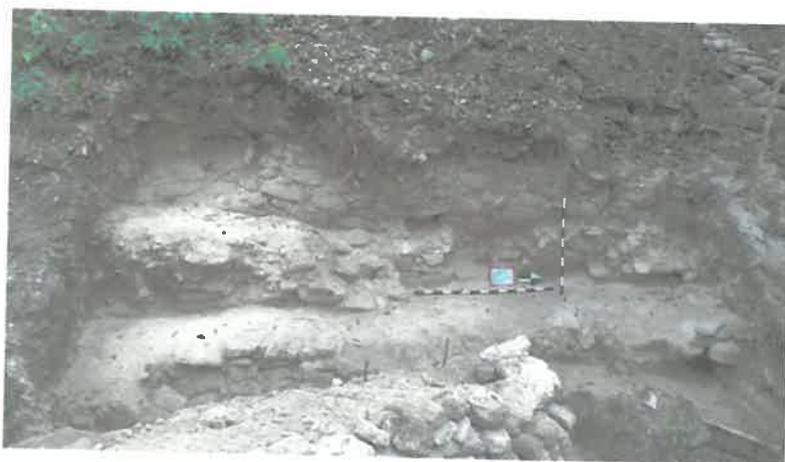
Las excavaciones finalizaron con las unidades 01-33 y 01-6-4 realizadas en el eje central de la fachada este de la Estructura B20. Durante la excavación de estas suboperaciones se localizó un talud de piedras que limita las escalinatas, del talud se excavó un área de 2.66 m² y se removieron 5.32 m², la intervención fue completada en

este sector y en el futuro próximo se realizará un pozo en eje con el talud para localizar la esquina del cuerpo del basamento. En la unidad 01-33 se descubrió un muro en mal estado de conservación y que tenía adosados otros segmentos de muros, preliminarmente se ha considerado que las escalinatas de este sector conducían a un mosaico con el objetivo de darle mantenimiento, pero es necesario continuar las extensiones hacia el sur. Se ha alcanzado el 60% del objetivo en este sector y en el presente mes se excavó un área de 5.40 m² y volumen de 10.80 m³.

Figura 2. Hallazgo de posible mosaico asociado a una escalinata y ubicado en la fachada este del eje central del Edificio B20 (Foto. Suarlin R. Cordova 2021).

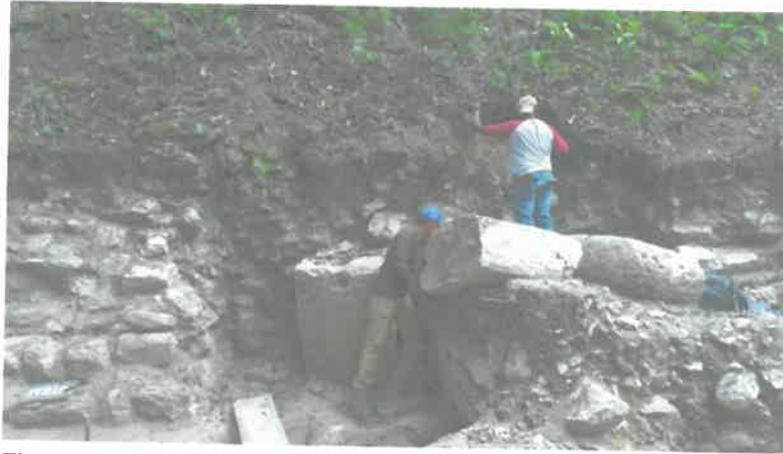
Figura 3. Consolidación del tapial del túnel que conduce a la tumba 01 de la estructura B20. El muro se ubica próximo a la estela 16 que se encuentra en posición vertical (Foto. Suarlin R. Cordova 2021)

En el Programa de Conservación se realizó la consolidación temporal del tapial que cierra el túnel que conduce a la tumba 01 de la estructura B20. Durante el año 2002 el Departamento realizó el registro e investigación de rescate del recinto mortuario, el cual había sido saqueado con anterioridad. Durante el presente mes se observó que el tapial que se había colocado en aquellos años había colapsado, por lo que se programó la limpieza y recolocación del muro y su consolidación con lodo, con el objetivo de evitar cualquier daño al patrimonio. Cabe mencionar que se ha planificado la intervención del recinto con el objetivo de recuperar información asociada a las remodelaciones que tuvo el edificio.

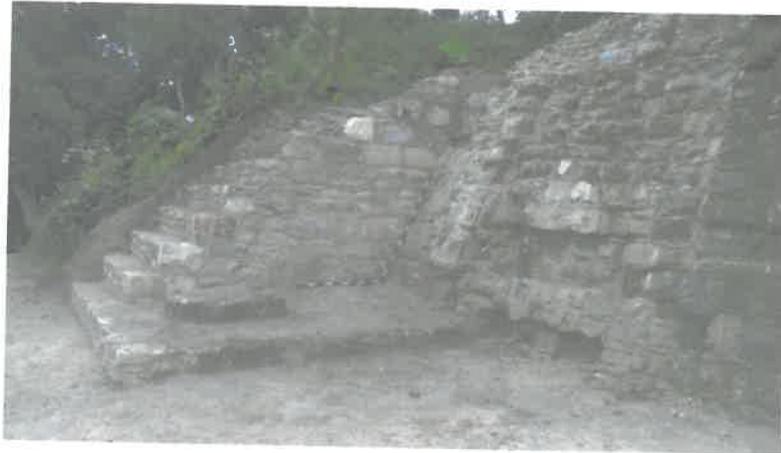
fueron 3.60 m de largo por 4.20 m de alto. En el sector de las escalinatas se consolidaron 6 gradas y una banqueta, el área intervenida alcanzó los 2.80 m de largo por 2.40 m de ancho por 2.30 m de alto. El proceso de restauración en el edificio ha avanzado en un 85% quedando pendiente la consolidación de las escalinatas que se ubican próximas al recinto de la fachada norte, mismas que se encuentran propensas a colapsar por lo que su intervención es pertinente.

Figura 4. Restauración de las escalinatas de la fachada norte que se ubican próximas a los mascarones de la Estructura B24 (Foto. Suarlin R. Cordova 2021).

De la fachada este, donde se ubican los mascarones, de la Estructura B24 se consolidó un sector que conserva 6.50 m de largo por 4.20 m alto y de la fachada norte
