# ESTUDIO GEOTÉCNICO MICROZONIFICACIÓN TIPO IV

ESCUELA NACIONAL DE ARTE DRAMATICO  
**CARLOS FIGUEROA JUAREZ**

Este informe presenta los resultados del Estudio Geotécnico especial tipo IV, Geológico / Geofísico realizado como preliminar a actividades de construcción de cualquier índole e intervención antropogénica (humana) en un sector delimitado para el proyecto denominado Escuela Nacional de Arte Dramático CARLOS FIGUEROA JUAREZ, en el interior lado este del Centro Cultural Miguel Angel Asturias, zona 01 de la Ciudad de Guatemala.

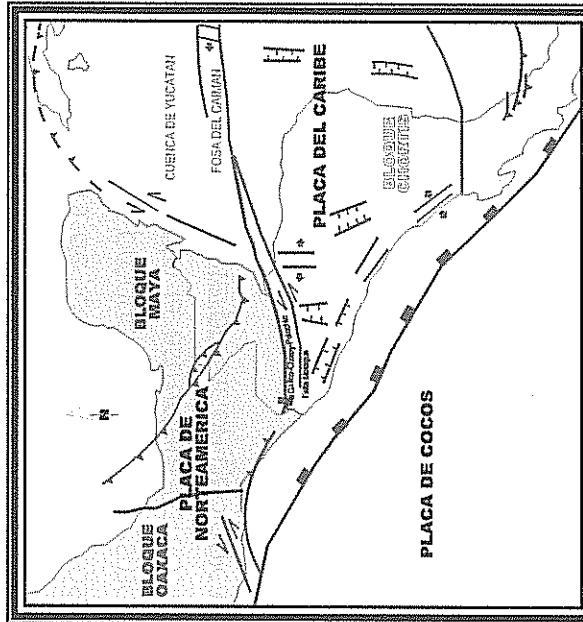
La parte Sur en donde se ubica la zona de subducción, por interacción entre las placas Caribe y Cocos, ocasiona en el continente una segmentación o escalonamiento de la cadena volcánica (Falla de Jalpatagua de dirección N45W) y

callamientos transversales con direcciones Nor Oeste y Nor Este de tipo sinestral. Todo esto se indica en la figura adjunta de la tectónica regional.

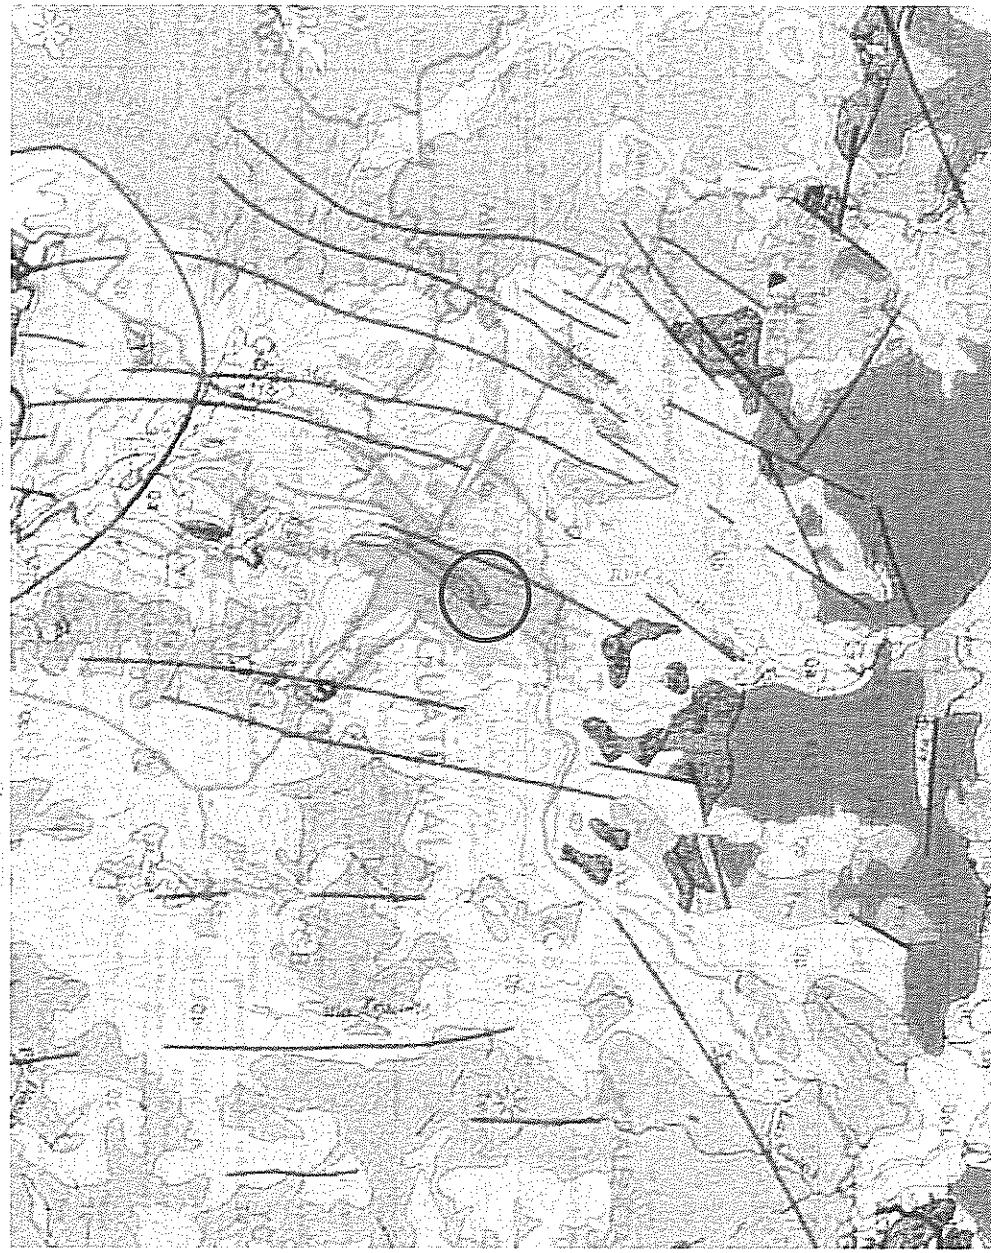
### IMAGEN 7. Mapa Geológico del área de estudio

*El círculo rojo sobre la figura indica la posición del área de estudio. En el área mapeada se identificó una sola unidad litológica y por encima un suelo producto de la meteorización de la misma*

La UNIDAD DE TOBAS POMÁCEAS Y RIOЛИTICAS pertenece a un grupo de rocas producto del vulcanismo que afectó ésta parte de Guatemala durante el Terciario y constituye la base de la columna litoestratigráfica local no se puede estimar el espesor pero es visible en el cerro del teatro unos 60 metros y puede llegar al nivel de 100 metros de profundidad

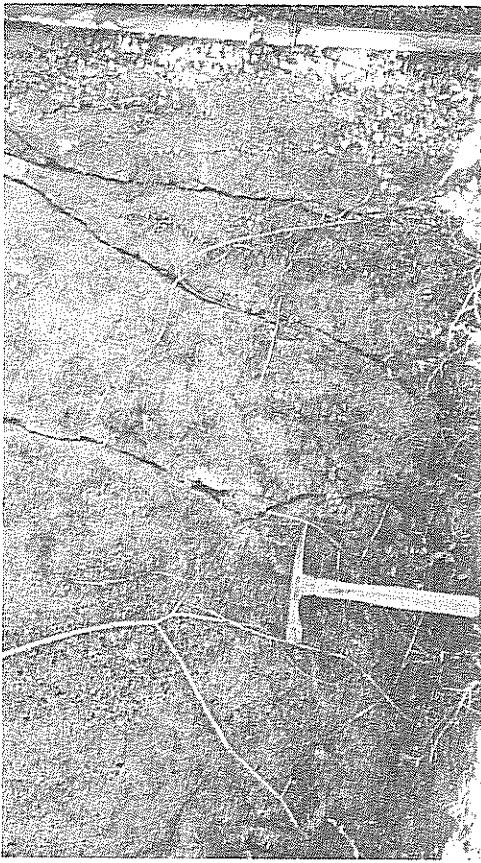
#### IMÁGENES VARIAS.

Afloramiento de rocas de la unidad de tobas pomáceas y riolíticas.

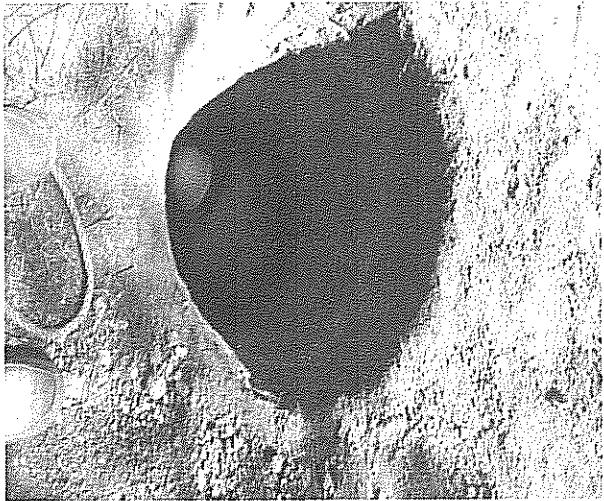
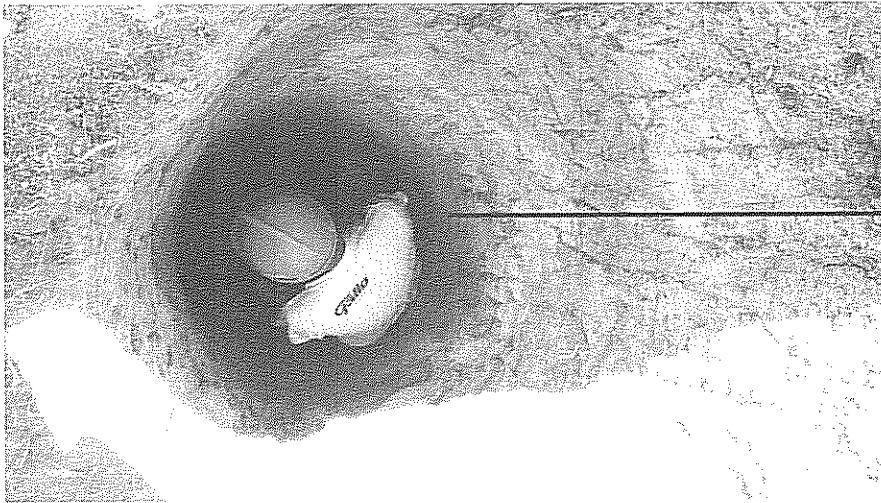
La unidad de SUELO PRODUCTO DE METEORIZACIÓN DE LA TOBA POMÁcea Y RIOЛITICA está formada por un suelo arenoso semiconsolidado, producto de la desintegración meteórica de la toba pomácea. Es espesor varia de 1.0 a 1.5 metros. En la parte baja del cerro del Teatro se encuentran sectores de 50 centímetros de relleno y ripio como se observa en la fotografía de uno de los pozos geotécnicos

**IMÁGENES VARIAS.** sustrato por encima de la toba consiste de suelo arenoso semiconsolidado producto de la meteorización de la toba pomácea riolítica

1.5 metros

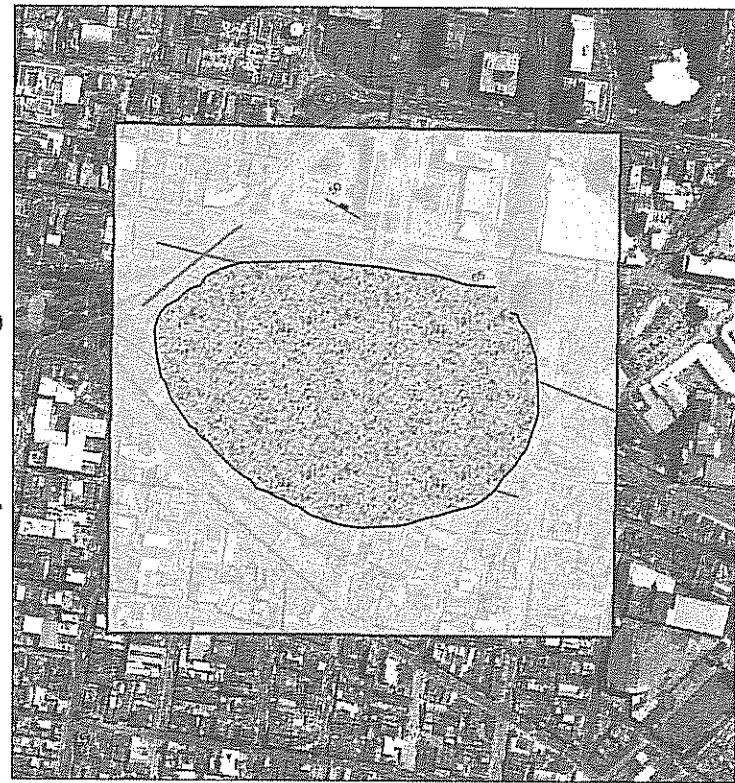
## Mapa Geológico del Teatro Nacional

Centro Cultural Miguel Angel Asturias  
Referencia Geográfica  
Datum WGS 84  
Etablido Por Ing. Geólogo  
Otto René Galicia  
Collegiado 4505  
1:5,000  
0 375 75 150 225 300 Metros

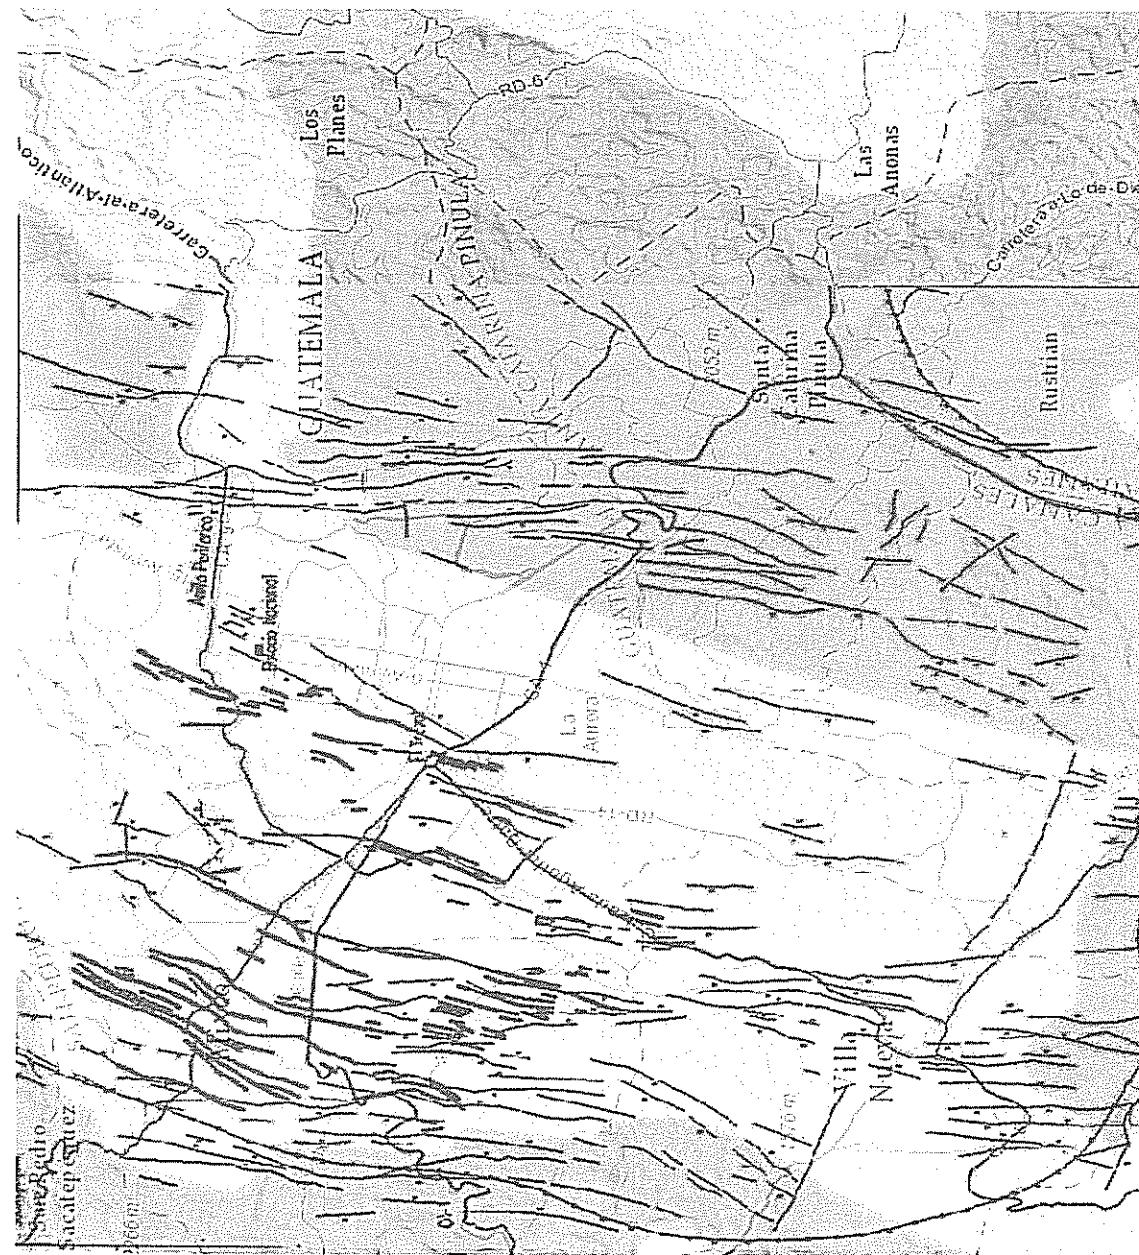
Los anteriores lineamientos estructurales pueden ser observados en el mapa y perfil geológico respectivo por medio de fallas y fracturas orientadas según el control que ejercen las trazas regionales antes mencionadas.

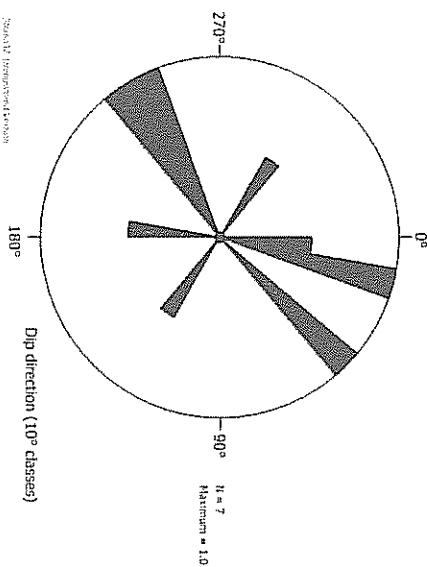
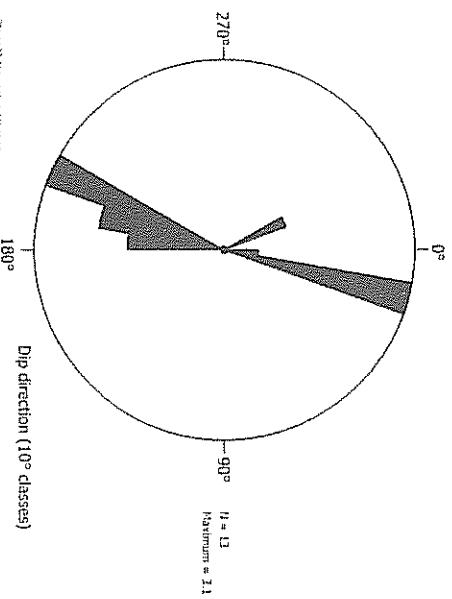
Las cuales se muestran en las rosetas estereográficas elaboradas para esta área en estudio.

Esta roseta muestra la tendencia NE de las fracturas en la unidad de tobas pomáceas riolíticas

Unidad de tobas pomáceas y riolíticas bien consolidadas, con fracturas:

Azimut 10 10N

Azimut 40 30N

Lo anterior es el lineamiento principal de toda la zona estudiada de acuerdo a las roseta estéreo diagramas

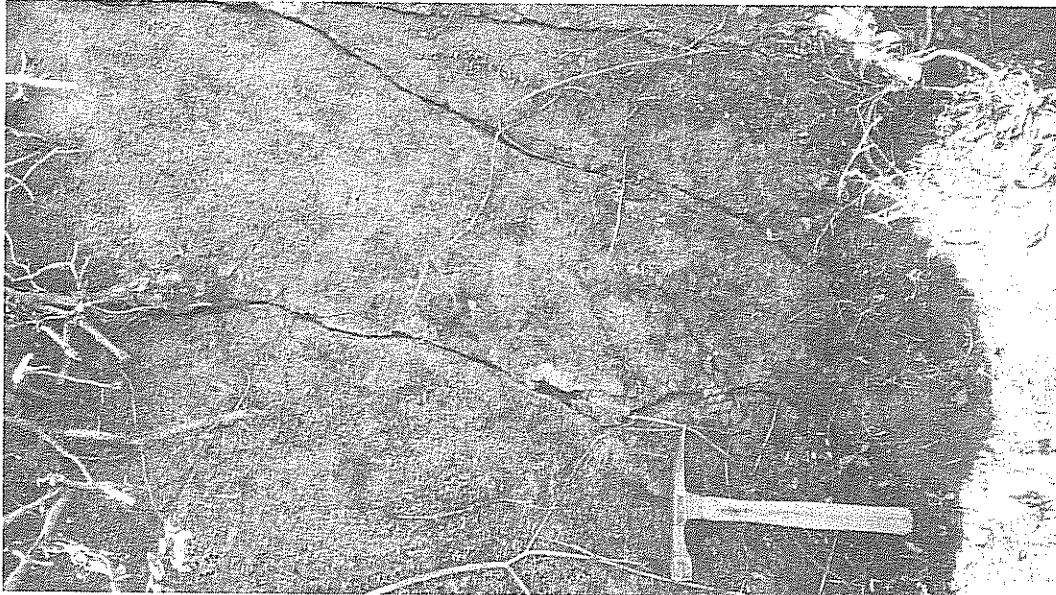
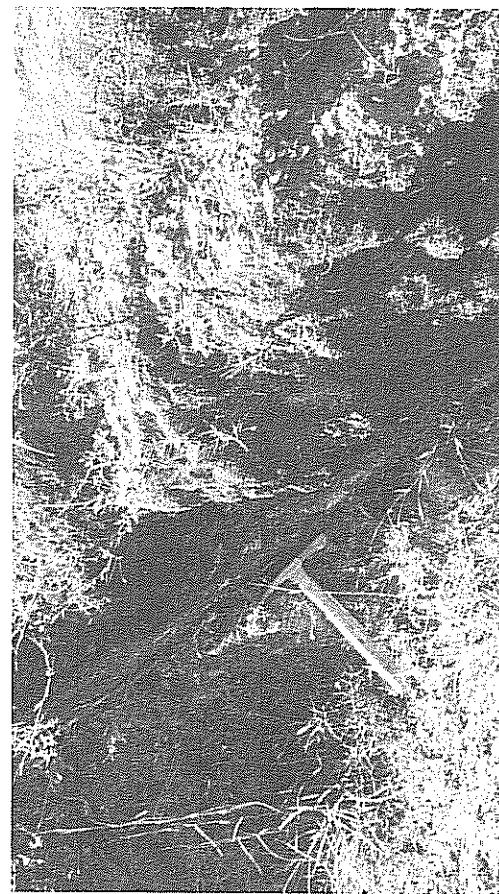
Se puede observar en el mapa geológico estructural para ésta área que existen otros rasgos estructurales como una falla que concuerda con una que de las fracturas que se activaron en el terremoto de 1976 que tienen y que tienen esa tendencia Norte Sur preferencial.

- Entre los rasgos estructurales más importantes esta la presencia de un alineamiento estructural que concuerda con una que de las fracturas que se activaron en el terremoto de 1976

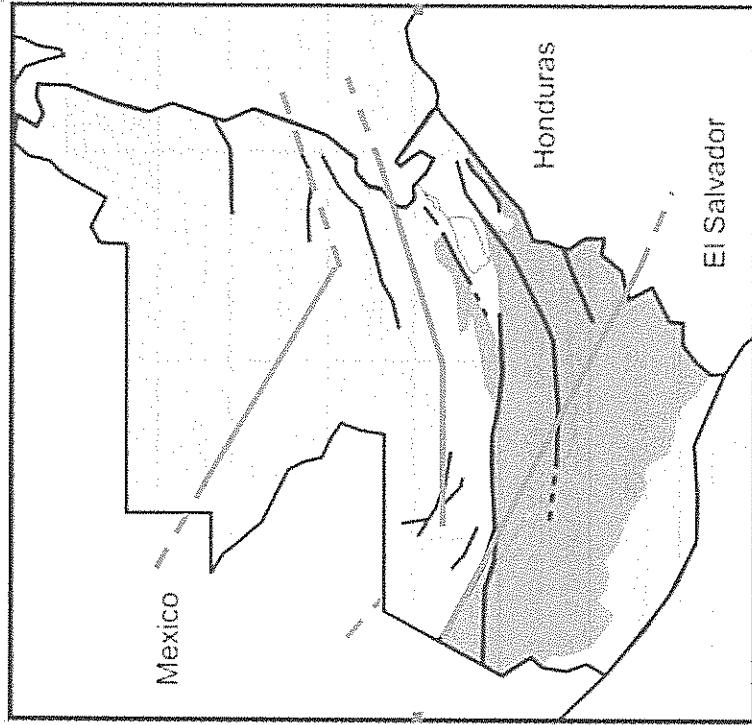
**Mapa de Macrozonificación sísmica AGIES2000**

Tomando en cuenta el índice de sismicidad ( $I_0$ ), AGIES ha dividido el territorio de Guatemala en cuatro macrozonas, tal como puede verse en la figura inferior, que varían de  $I_0 = 2$  a  $I_0 = 4$  dentro de una escala de sismicidad que va de 0 a 4. Se ha introducido la subdivisión 4.1 y 4.2 para distinguir que dentro de ésta zona altamente sísmica, en la subzona 4.2 la amenaza sísmica intermedia es más frecuente.

ZONA	$I_0$	$A_0$	$A_r$	OBSERVACIONES
2	2	0.15 g	0.015 g	Cuando es necesario interpolar hacerlo sobre líneas norte-sur
3	3	0.40 g	0.15 g	
4.1	4	0.40 g	0.20 g	
4.2	4	0.40 g	0.20 g

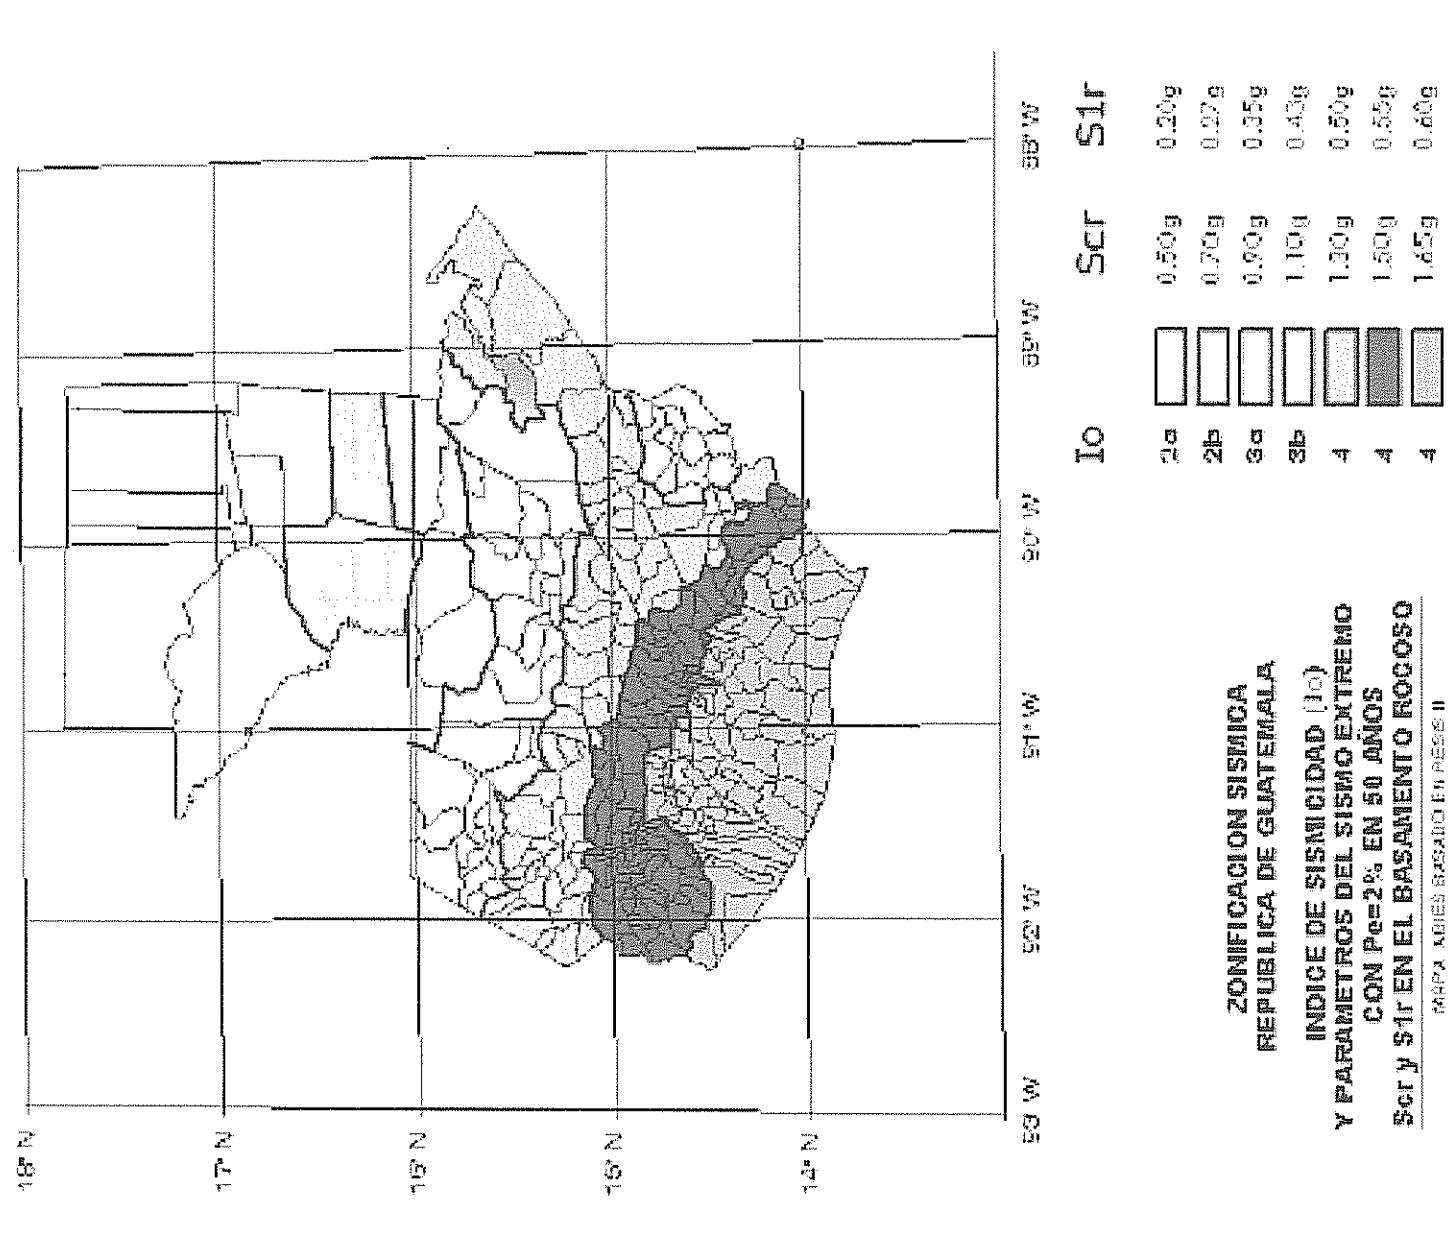
## Zonificación sísmica para la República de Guatemala

DE ANEXO "A" AGIES: Listado amenaza sísmica para Zona 4,Ciudad Capital de  
Guatemala, # 77

Io=4  
Scr=1.50g  
S1r= 0.55g

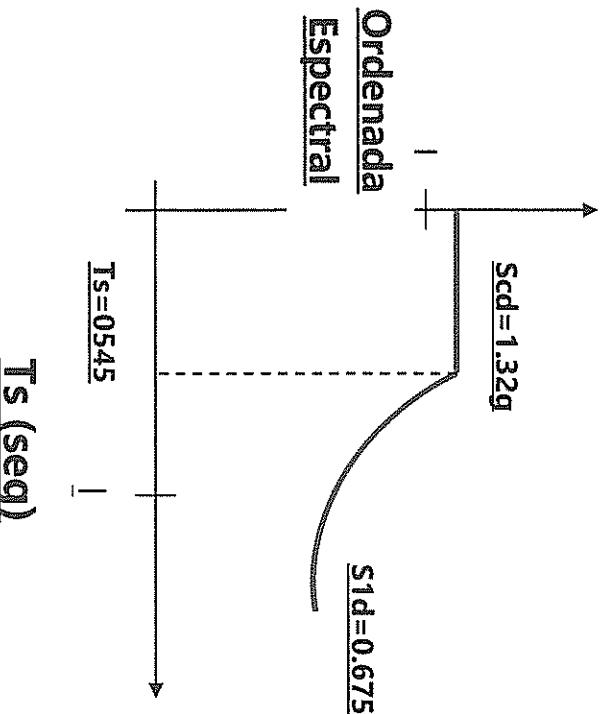
### ESPECTRO DE DISEÑO (GRAFICA):

$$S_{1d} = 0.675g$$

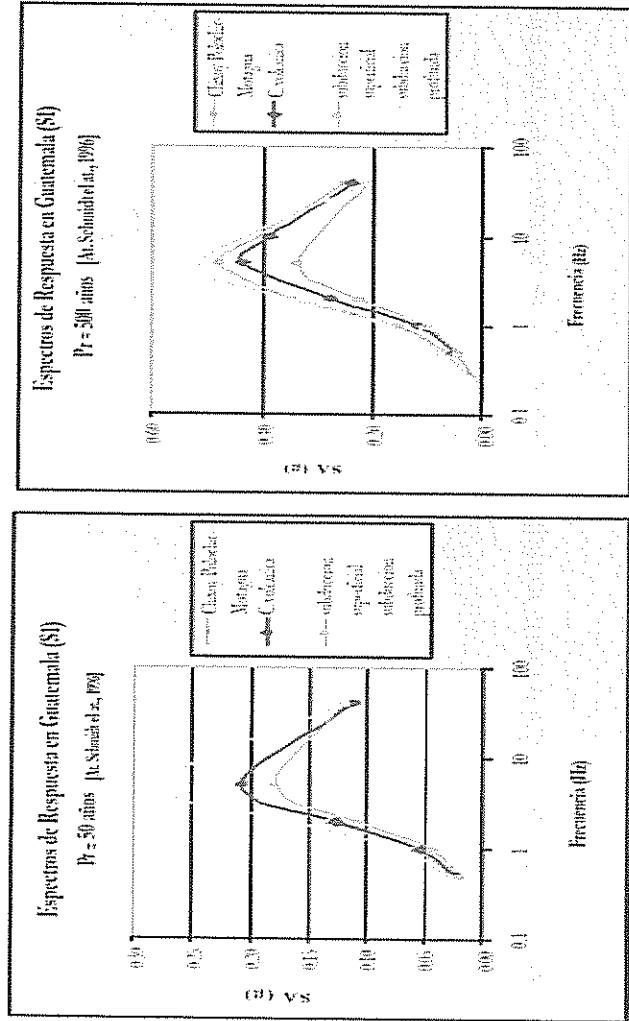
Los espectros de respuesta resultantes, correspondientes a los distintos escenarios se han representado para períodos de retorno de 50 y 500 años, con el fin de facilitar la comparación posterior con los establecidos en el borrador del código de Guatemala (AGIES NR-1, 1999) para los sismos frecuente y básico de diseño, asociados a esos períodos. Se muestran en las figuras a, y b, respectivamente.

a) Periodo de retorno 50 años      b) Periodo de retorno 500 años

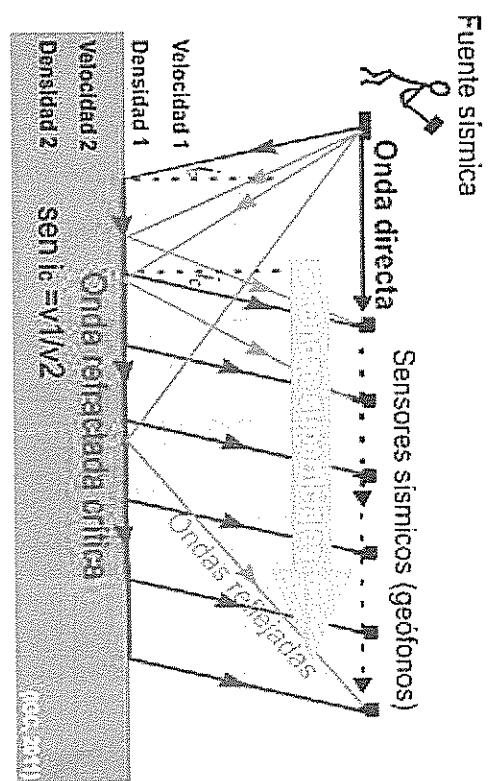
Representación de refracción en dos estratos (superior suelo e inferior manto rocoso)

La refracción sísmica permite reconstruir un perfil de Vp2-dimensional, a lo largo de la línea de geófonos y en función de la profundidad. Actualmente, la técnica de tratamiento más utilizada es la tomografía sísmica de refracción que consiste en invertir los datos y así obtener un modelo de velocidad del subsuelo.

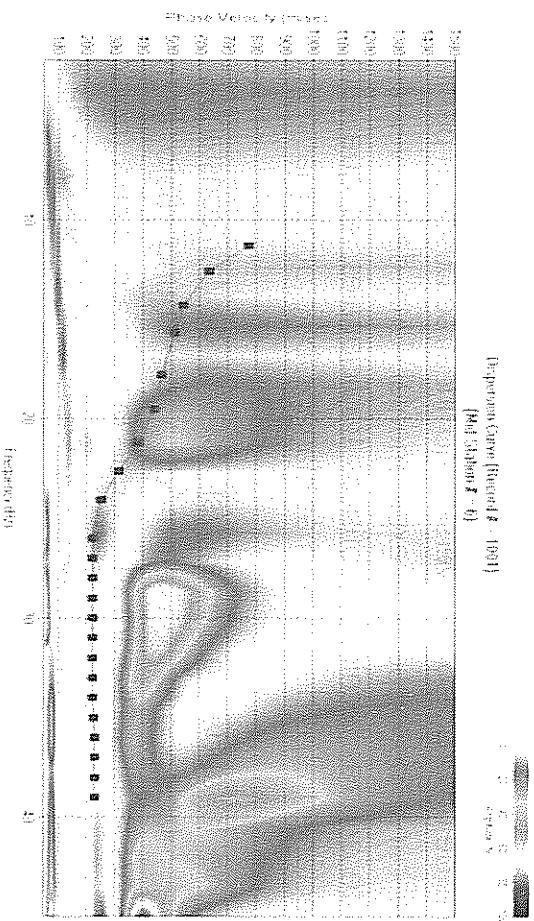
FIGURA SUPERIOR: MASW

El modelo de inversión de las  $V_s$  en función de la profundidad determinó 2 estratos considerando la curva de dispersión obtenida por medio del análisis frecuencia-número de onda o espectro  $f_k$ . Se puede observar las diferentes propiedades físicas-mecánicas de los estratos que se encuentran presentes en teatro nacional (El primer estrato es suelo denso, rígido y consolidado y el segundo es roca). Los pozos a cielo abierto geotécnicamente lo confirman.

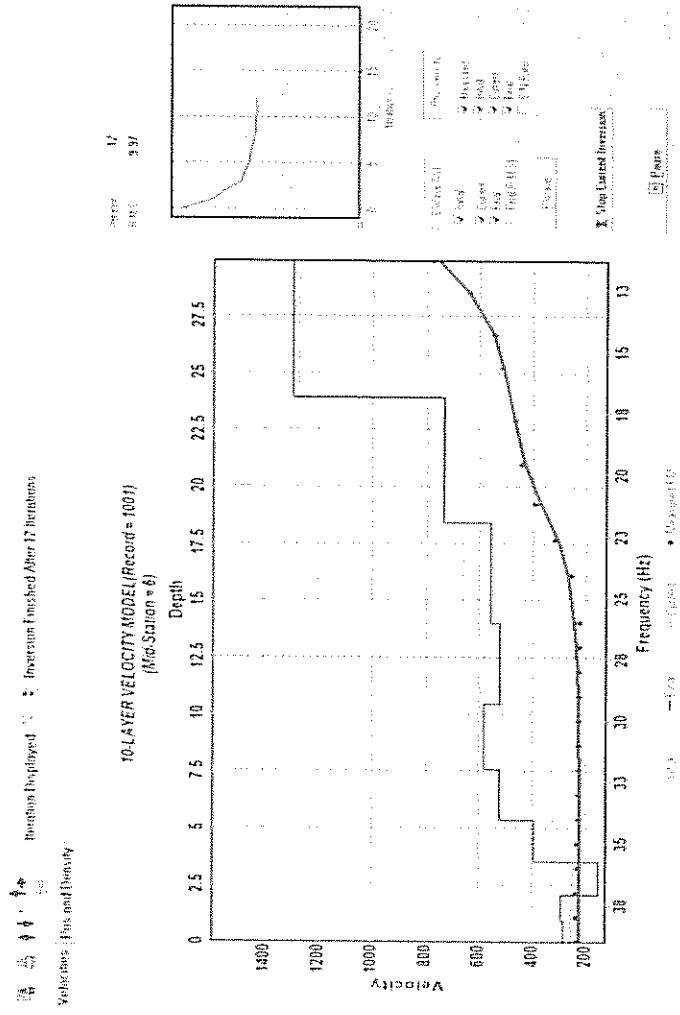
**FIGURA INFERIOR: MASW**

El modelo de inversión muestra como los primeros 3 metros son constituidos por suelos consolidados con  $V_s$  altas (400 m/s) que corresponden a suelospiroclásticos, luego hay unos 20 metros de material mejor consolidado ( $v_s > 650$  m/s) hasta llegar a la profundidad máxima confiable para el tipo de prueba. Estos datos son de acuerdo a la estratigrafía evidenciada en los sondeos de penetración estándar (SPT). Aumenta la capacidad portante al profundizarse la onda hasta llegar al basamento rocoso (cristal)

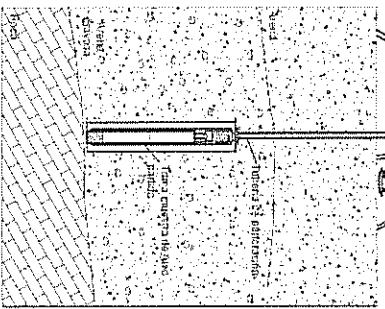
Los valores de la capacidad de carga están dados en Ton/m<sup>2</sup> y están calculados a cada metro de profundidad, por medio de la fórmula de Terzaghi para suelos granulares con un factor de seguridad de 3.

Sistema de percusión SPT

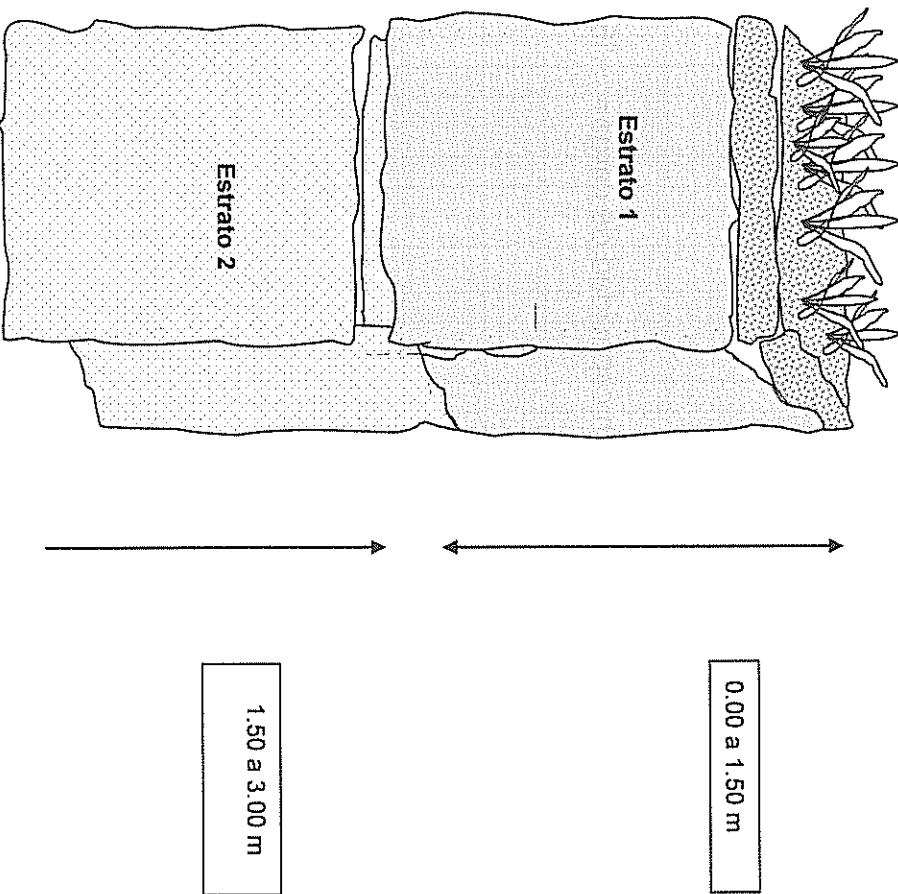
Mediante la realización de los 2 pozos de exploración, se logró observar y analizar que el perfil del suelo no varía significativamente de un punto a otro, por lo que se realizó el siguiente perfil de suelo que representa las condiciones del lugar.

Perfil de suelo aproximado

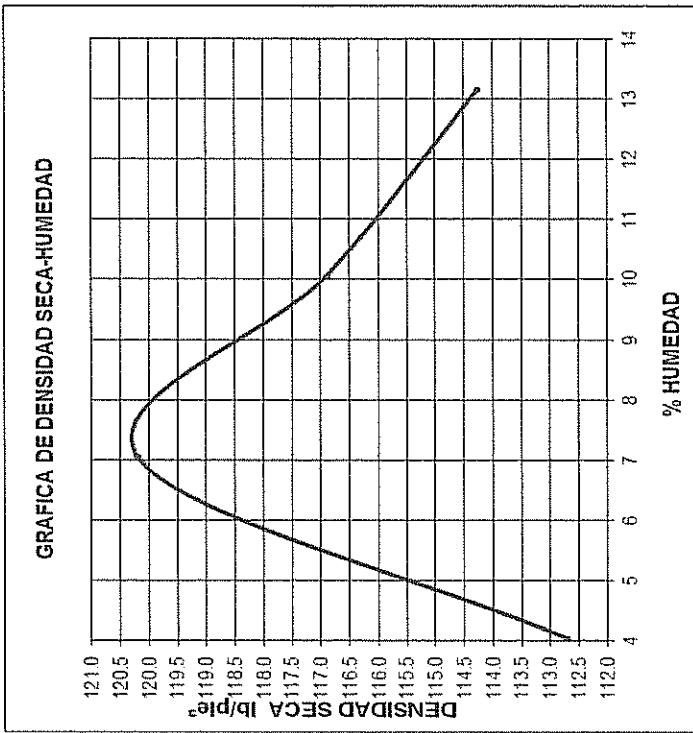
% Hum. Prom.	4.03
P.U.S. (lb/pie <sup>3</sup> )	112.7

DENSIDAD SECA (lb/pie <sup>3</sup> )	116.5
	116.0
	115.5
	115.0
	114.5
	114.0
	113.5
	113.0
	112.5
	112.0

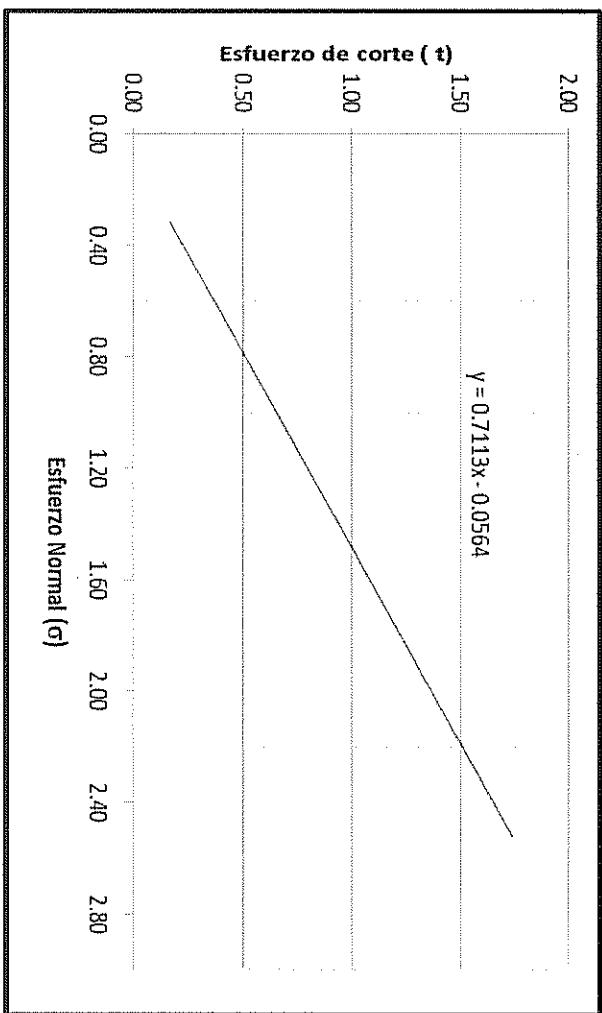
Asunto: ENSAYO DE CORTE DIRECTO

PARAMETROS DE CORTE:

ÁNGULO DE FRICCIÓN INTERNA :  $\phi = 35.3^\circ$       COHESIÓN:  $C_u = 0.1 \text{ T/m}^2$

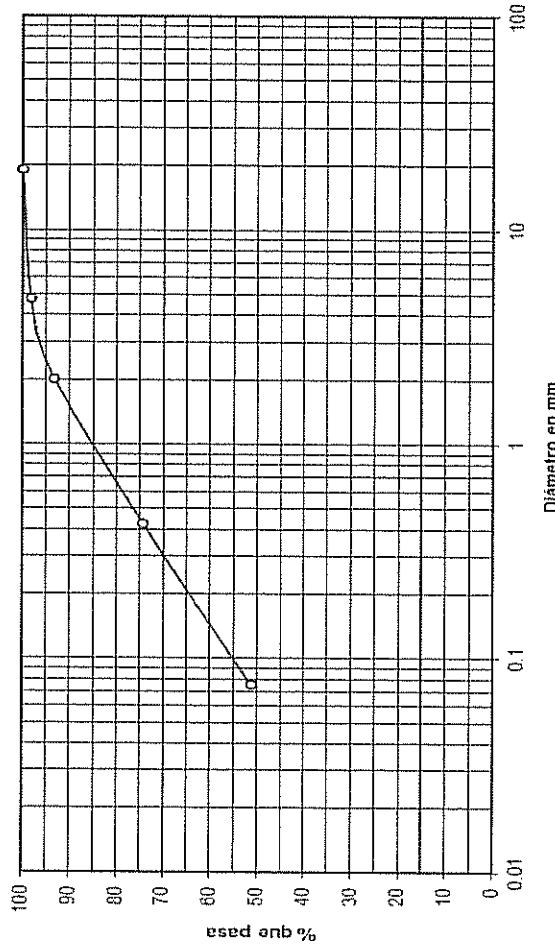
Análisis con Tamices:		
Tamiz	Abertura (mm)	% que pasa
2"	50.8	
1 1/2"	38.1	
1 "	25.40	100.00
3/4"	19	100.00
4	4.75	98.22
10	2	93.16
40	0.425	74.43
200	0.075	51.34

Descripción del suelo: Limo arenoso plástico color café

Clasificación S.C.U.: ML P.R.A.: A-4

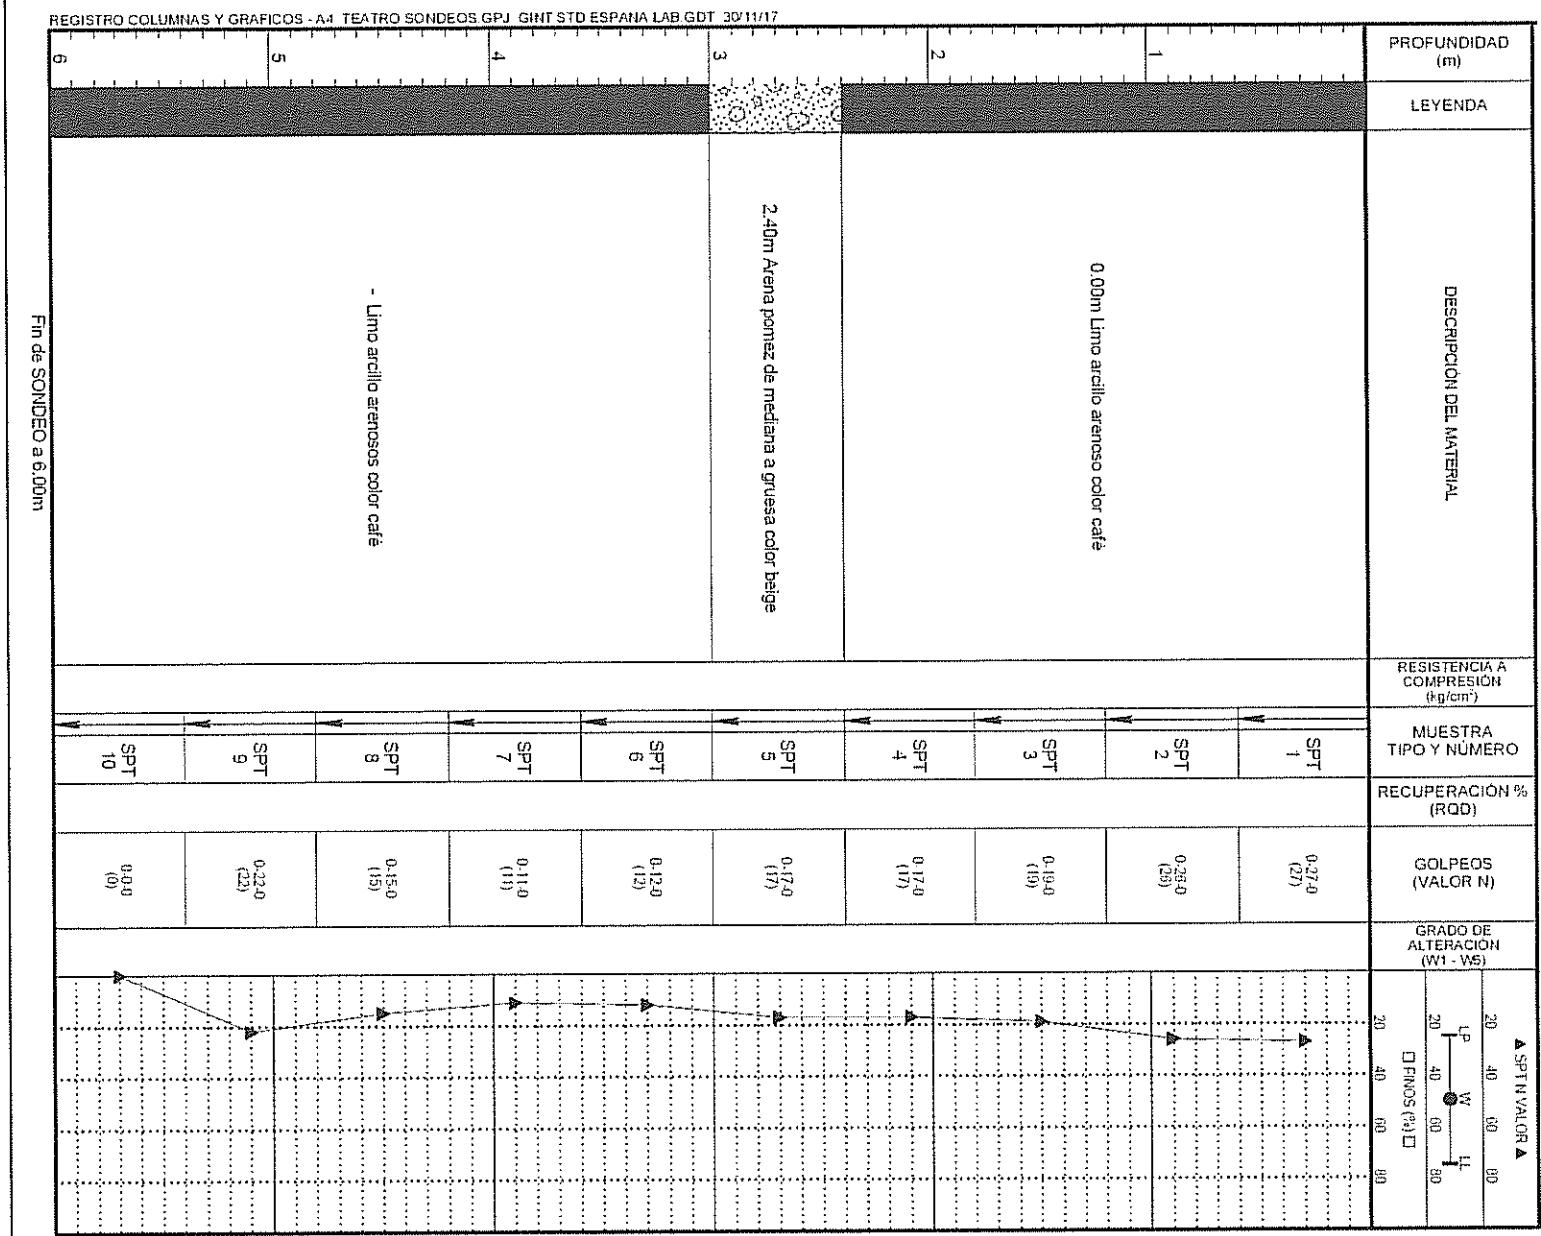
### SPT 3 PERFIL

Sondeo	Profundidad (m)	N	kN/m <sup>2</sup>	Ton/m <sup>2</sup>	Descripción
3	0.00-60	26	350.7	38.4	Limo aciclico arenoso color café consistencia media a firme
	0.60-120	27	364.2	39.8	
	1.20-180	26	447.6	25.0	
	1.80-240	27	337.0	16.0	
	2.40-300	29	189.1	14.0	
	3.00-360	21	447.6	16.1	
	3.60-420	16	337.0	15.0	
	4.20-480	21	189.1	20.7	
	4.80-540	22	319.8	35.0	
	5.40-60	23	321	35.8

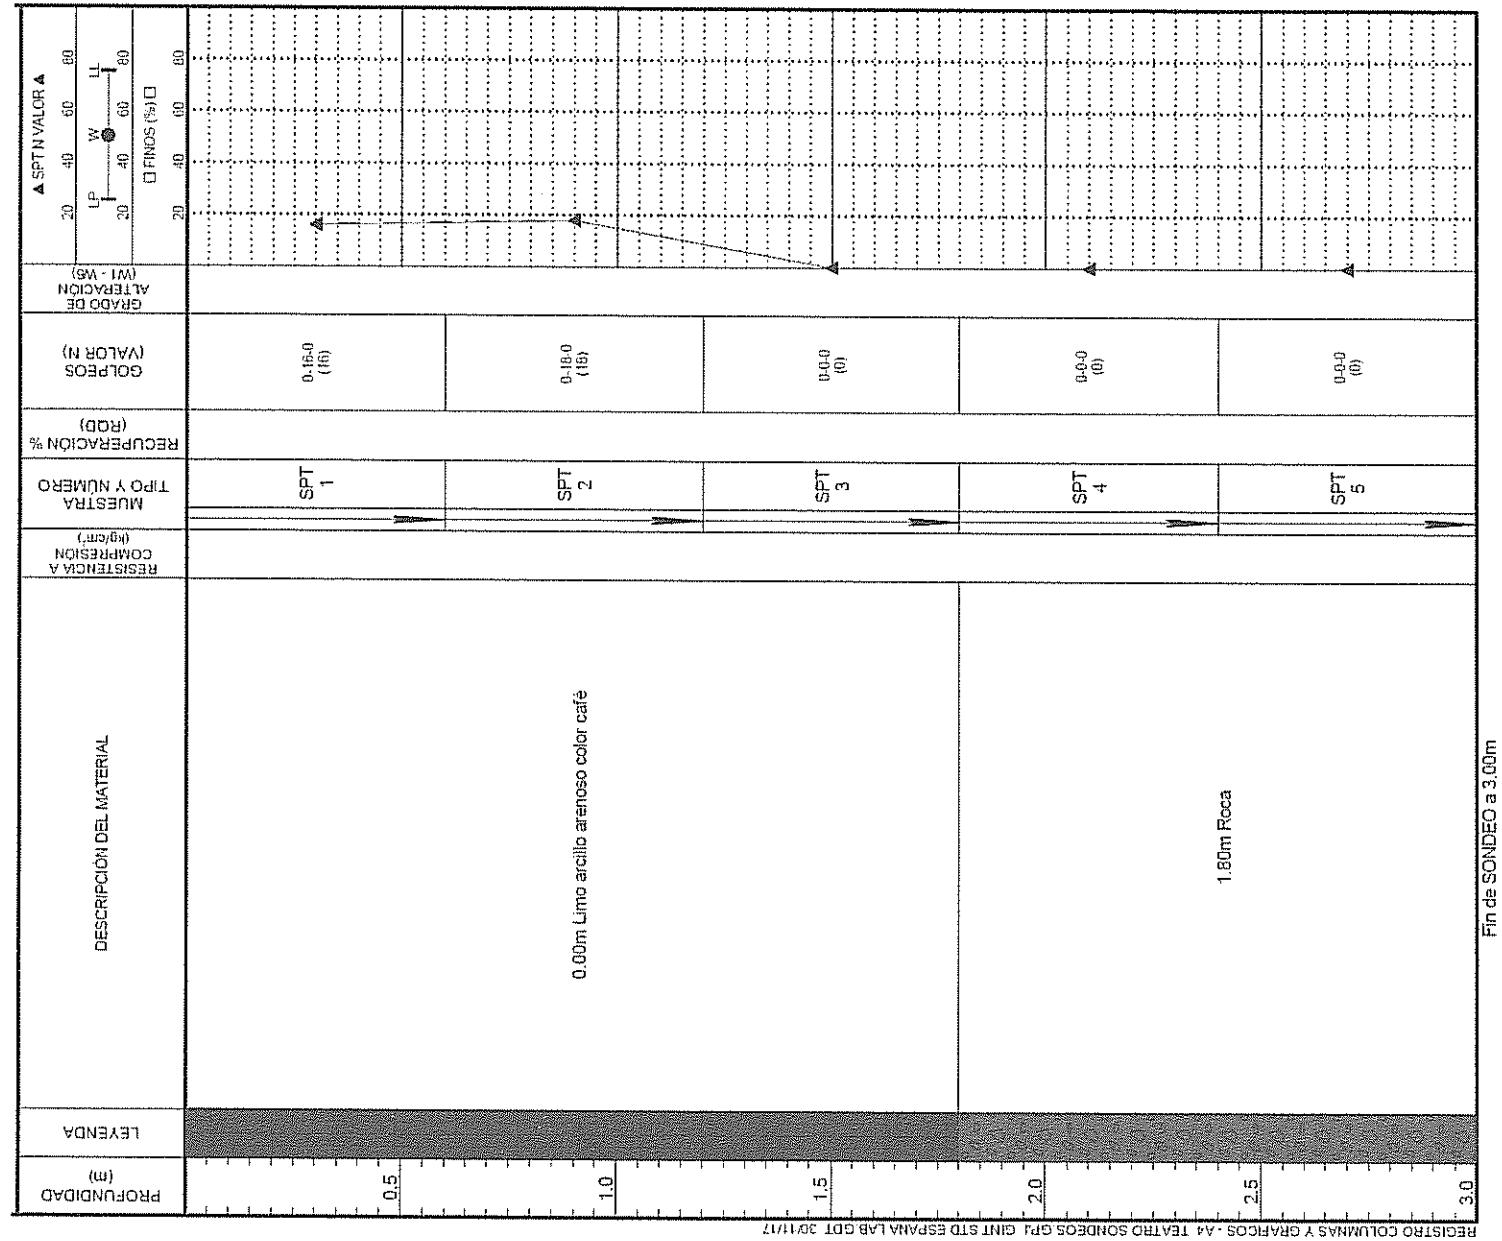
### SPT 4 PERFIL

Sondeo	Profundidad (m)	N	kN/m <sup>2</sup>	Ton/m <sup>2</sup>	Descripción
4	0.00-60	16	147.6	16.1	Limo aciclico arenoso color café consistencia media a firme
	0.60-120	18	193.7	21.2	
	1.20-180	R	111	120.0	
	1.80-240				
	2.40-300
