De la manera más atenta me dirijo a usted con el propósito de presentarle el informe de actividades conforme a lo estipulado en el Contrato Administrativo No. 3077-A-2019 aprobado con Resolución No. VC-DGA-033-2019 por servicios técnicos correspondientes al Octavo Producto.

CRONOGRAMA DE ACTIVIDADES CONSERVATORIO REGIONAL DE MUSICA "EULALIO SAMAYOA" DEL MUNICIPIO DE ESCUINTLA, DEPARTAMENTO DE ESCUINTLA.

Conservatorio Regional de Música “Eulalio Samayoa” Escuintla.

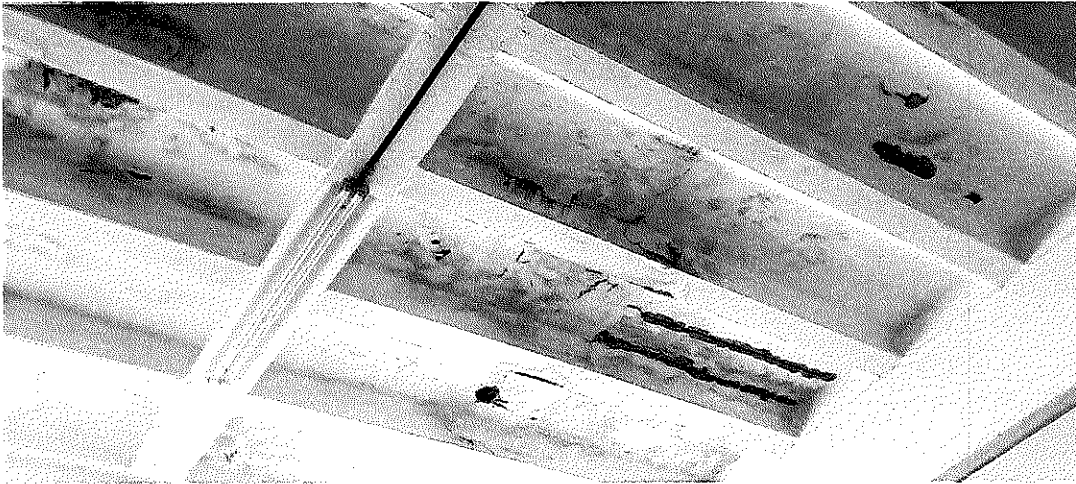
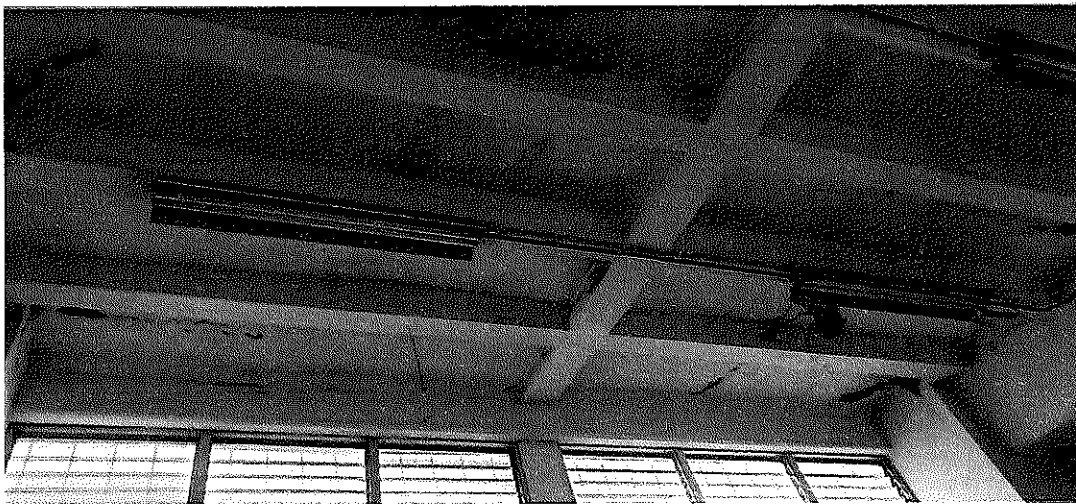
La instalación cuenta con techo de Terraza, echa a base de cemento, hierro, arena y piedrín, en su mayor parte presenta deterioro por falta de mantenimiento, lo cual ocasiona que exista filtración de agua en tiempos de lluvia.

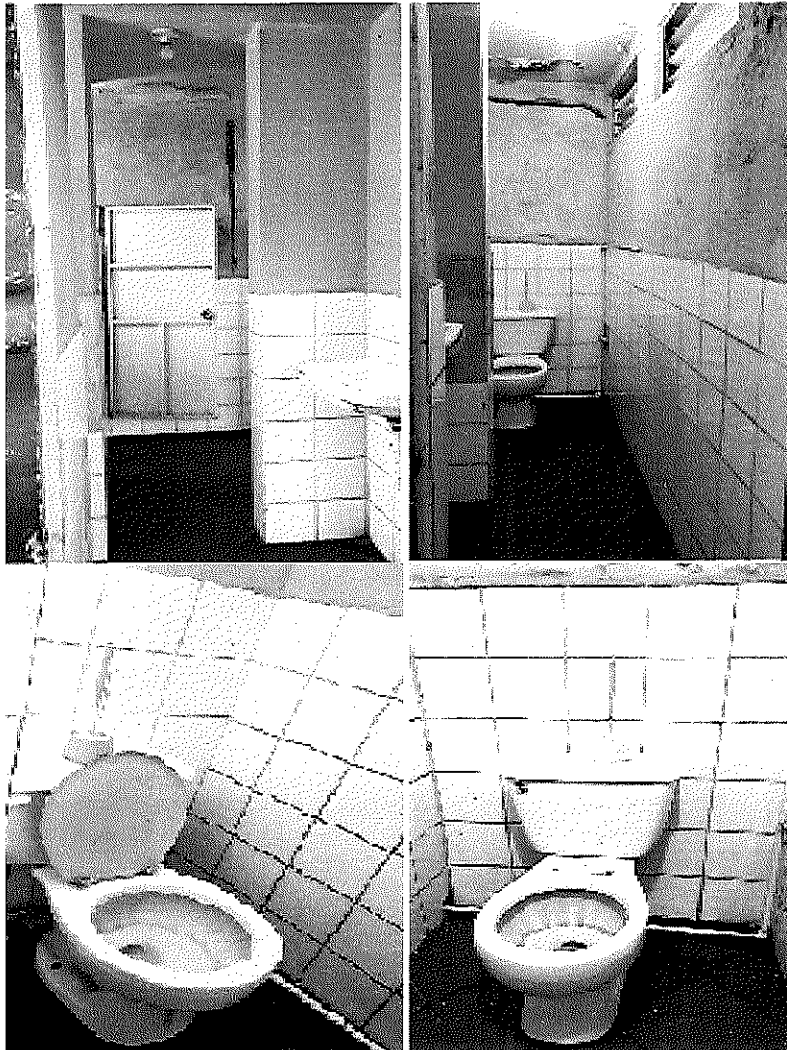
Cuentan con dos servicios Sanitarios para los alumnos uno para hombres y otro para mujeres, si cuenta con agua para el servicio todo el día, los sanitarios están en buen estado solo le hace falta algunos accesorios, las paredes presentan mucha humedad por falta de mantenimiento.

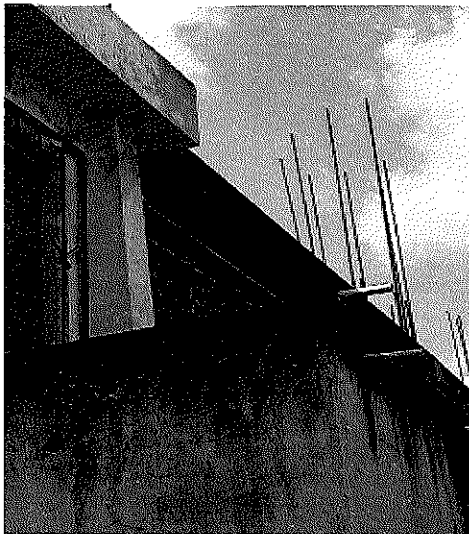
Las bajadas de agua pluvial del inmueble, es captada por medio de tubos PVC que algunos están insertados dentro de las columnas y otros que están sobre puestos en las paredes, los cuales desembocan algunos en los patios y otros directamente a reposaderas que están instaladas en distintas partes del inmueble, se puede observar que en algunas partes está dañada la tubería.

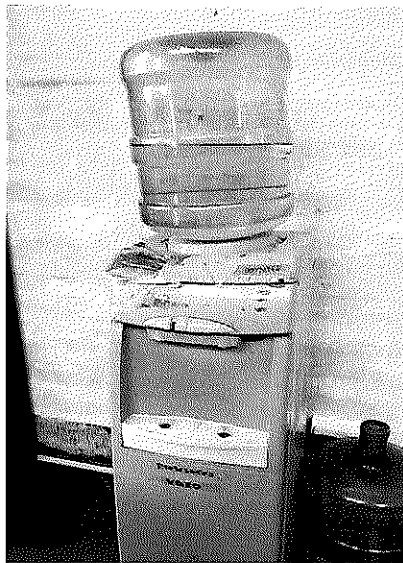
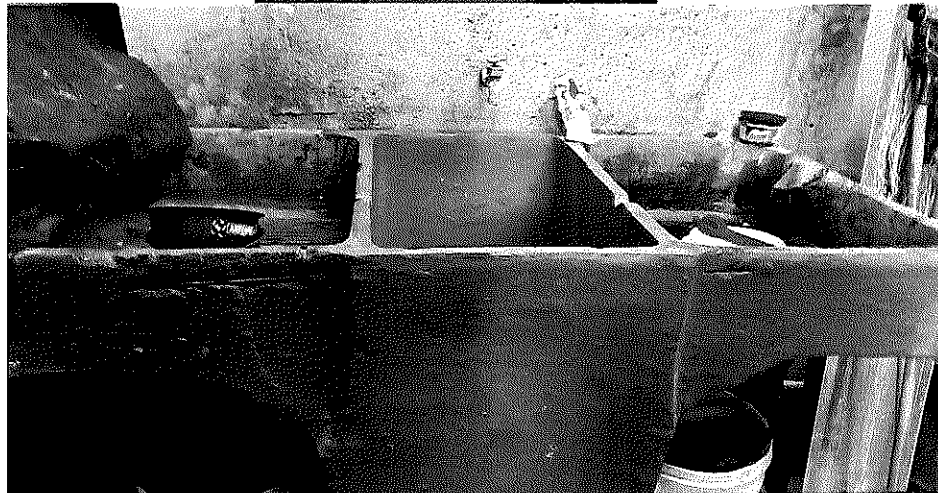
En la escuela si tiene agua para el consumo humano. Así también hay agua todo el día para el servicio sanitario y para lavarse las manos por medio de una pila.

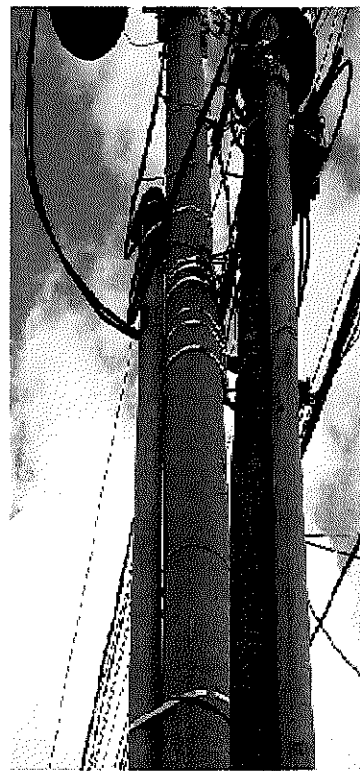
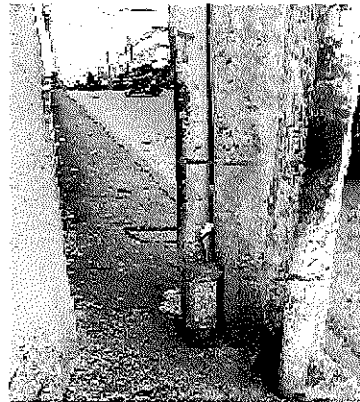
Las instalaciones tienen instalado un Banco Trifásico, el cual distribuye la energía eléctrica a todo el inmueble, dicho servicio eléctrico baja del poste y está instalado de forma subterránea hacia dentro del inmueble.

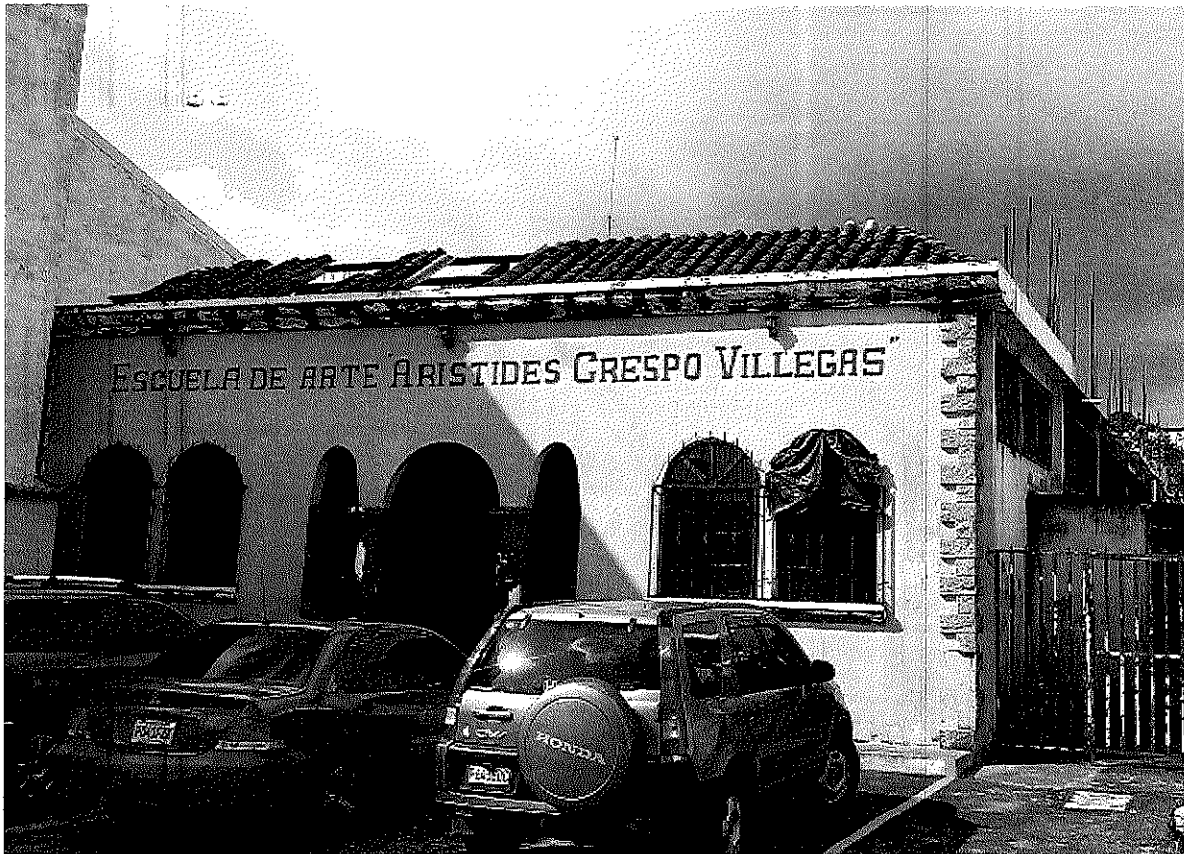
El área total de la instalación del Conservatorio Regional de Música es de 33.00Mts X 12.60Mts, obteniendo una cantidad de 415.80Mts cuadrados. Distribuidos en distintos salones para la enseñanza de música y Arte. Y utilizando la formula TALLERES EN COLEGIOS E INSTITUTOS VOCACIONALES (Manual de uso para la Norma de Reducción de Desastres Numero 2-NRD2- de la CONRED) la capacidad máxima de la escuela es de 53 ALUMNOS.

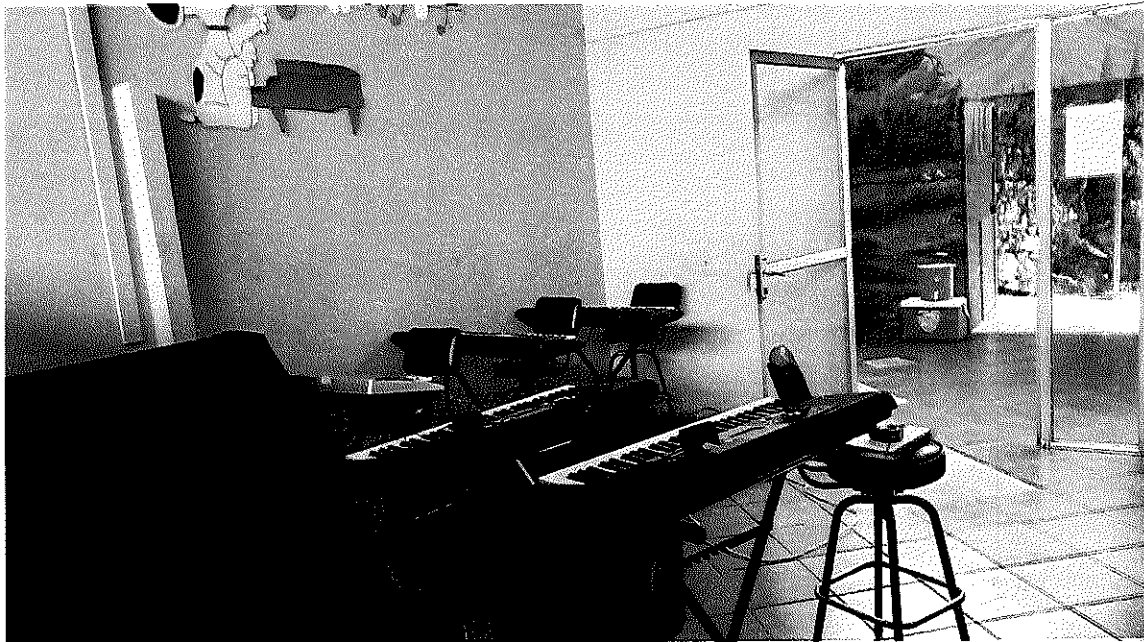
Salón de Piano y Clases teóricas, es de 5.60Mts X 9.32Mts, obteniendo una cantidad de 52.19Mts cuadrados. Y utilizando la formula TALLERES EN COLEGIOS E INSTITUTOS VOCACIONALES (Manual de uso para la Norma de Reducción de Desastres Numero 2-NRD2- de la CONRED) la capacidad máxima del salón es de 11 ALUMNOS.

$$CO \text{ máxima} = \frac{52.19m^2}{4.64} = 11.2478448276 \text{ (11 Personas)}$$

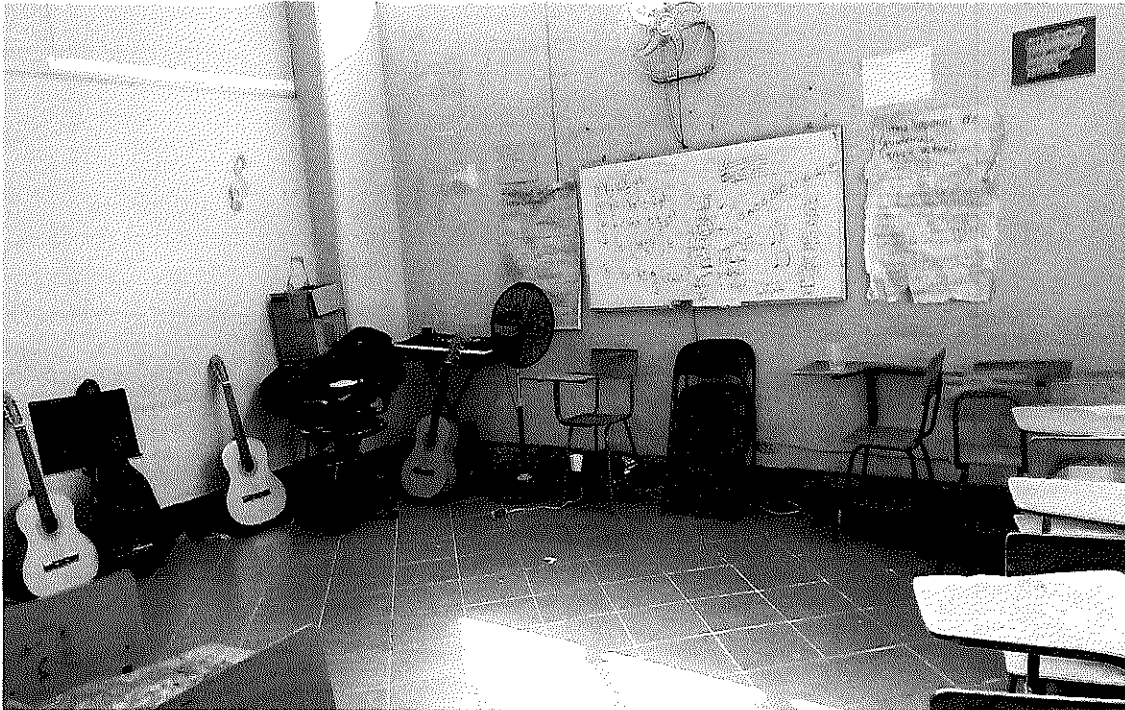
Salón de Guitarra, conjunto coral y clases teóricas, es de 5.60Mts X 9.39Mts, obteniendo una cantidad de 52.58Mts cuadrados. Y utilizando la formula TALLERES EN COLEGIOS E INSTITUTOS VOCACIONALES (Manual de uso para la Norma de Reducción de Desastres Numero 2-NRD2- de la CONRED) la capacidad máxima del salón es de 11 ALUMNOS.

$$\text{CO máxima} = \frac{52.58\text{m}^2}{4.64} = 11.3318965517 \text{ (11 Personas)}$$

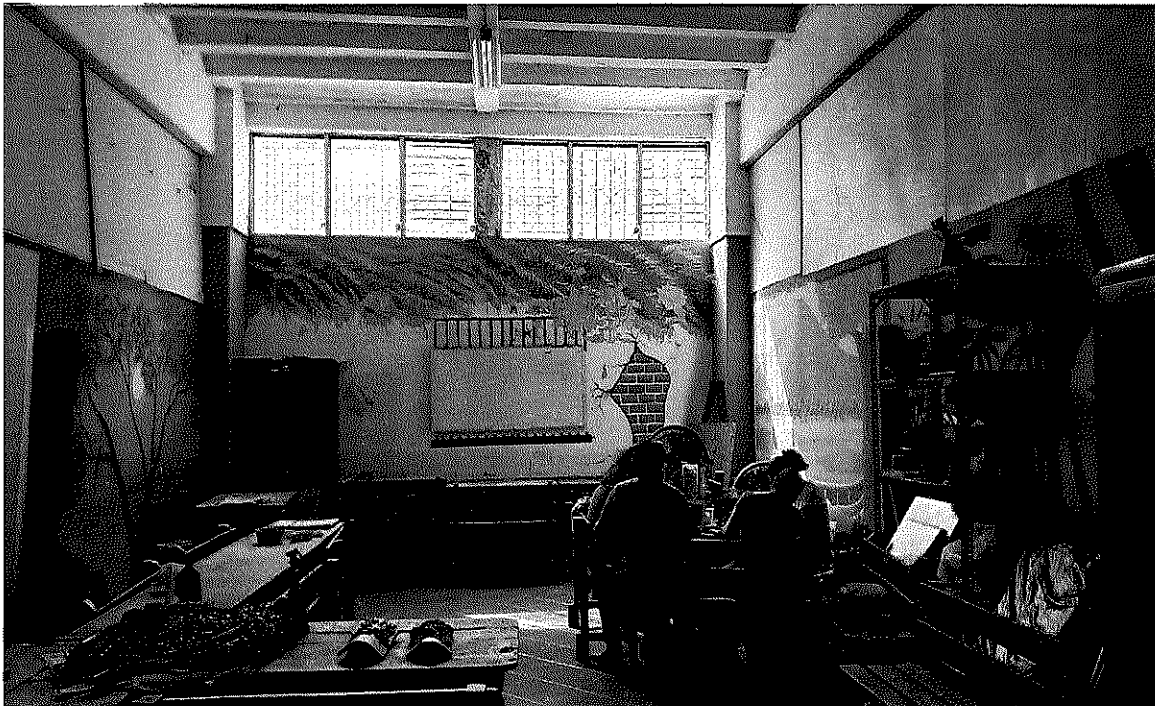
Salón de Arte Pintura II, es de 5.20Mts X 9.23Mts, obteniendo una cantidad de 48.00Mts cuadrados. Y utilizando la formula TALLERES EN COLEGIOS E INSTITUTOS VOCACIONALES (Manual de uso para la Norma de Reducción de Desastres Numero 2-NRD2- de la CONRED) la capacidad máxima del salón es de 10 ALUMNOS.

$$\text{CO máxima} = \frac{48.00\text{m}^2}{4.64} = 10.3448275862 \text{ (10 Personas)}$$

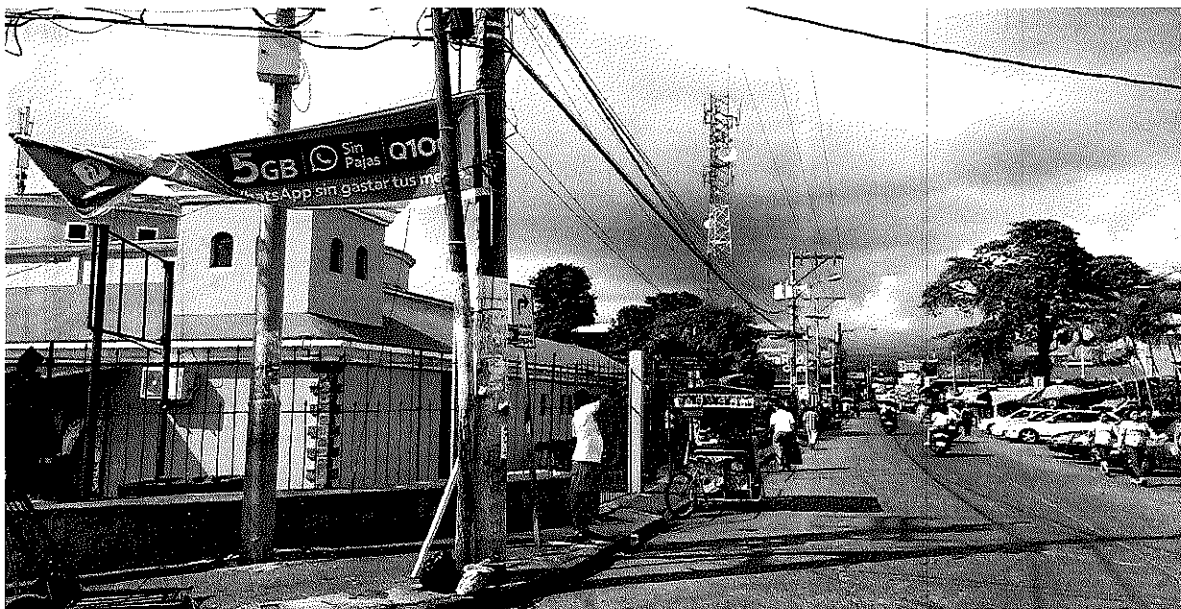
El Conservatorio Regional de Música "Eulalio Samayoa", está ubicado en El Centro Cultural Lic. Arístides Crespo Villegas en la cabecera departamental de Escuintla. Cabe mencionar que en el área no se detectaron cantinas ni discotecas alrededor, únicamente el parque de la localidad así como el mercado.
