Informe 4-2013

Parque Nacional Yaxha-Nakum-Naranjo

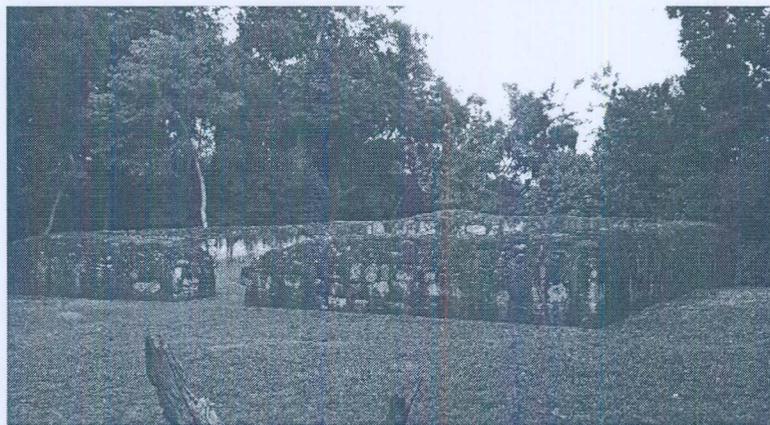
Foto 1. Imagen del Edificio 261 (recinto Norte), durante uno de los recorridos de campo.

1. Una de las principales prioridades en Yaxha consiste en la conservación de sus edificios y monumentos, lo que debe ser regularmente monitoreado. Para tal fin se llevó a cabo un total de nueve visitas de campo al sitio, anotando cualquier elemento que fuera necesario tomar en cuenta para su inmediata resolución.

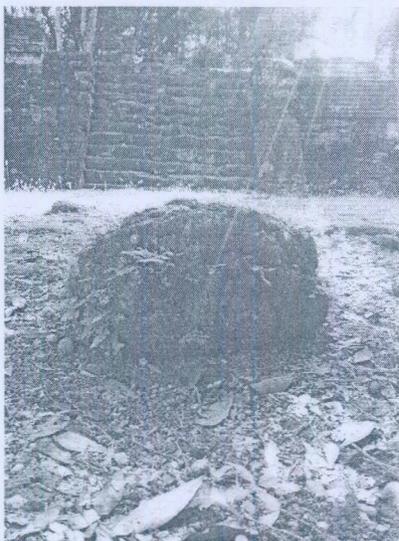
Foto 2. Se observa uno de los monumentos de Topoxte que requieren trabajos de desyerbe y limpieza general por parte del Grupo de Conservación conforme la instrucción dada por parte del suscrito

2. Se llevó a cabo una visita de campo a Topoxte para monitorear su estado de conservación. Se le puso una particular atención a los monumentos que requieren trabajos de chapeado y remoción de hierba, actividad efectuada por parte del Grupo de Conservación.

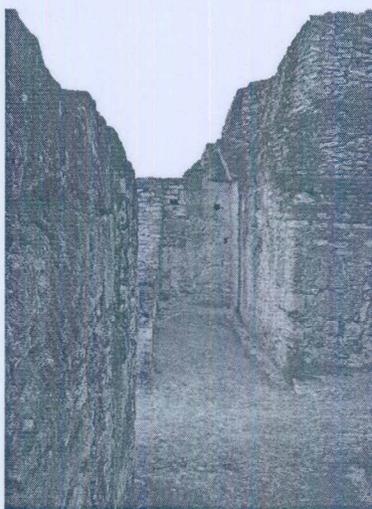
Foto 3. Grieta presente en el muro Norte de la cámara Oeste del Edificio 216 previo a su atención correspondiente

3. Una vez se logró durante el mes anterior la protección a través de resanes del muro Sur de la cámara Oeste del Edificio 216, los trabajos están orientados ahora hacia el Muro Norte, donde ocurren grietas de diversas dimensiones que fueron adecuadamente atendidas.

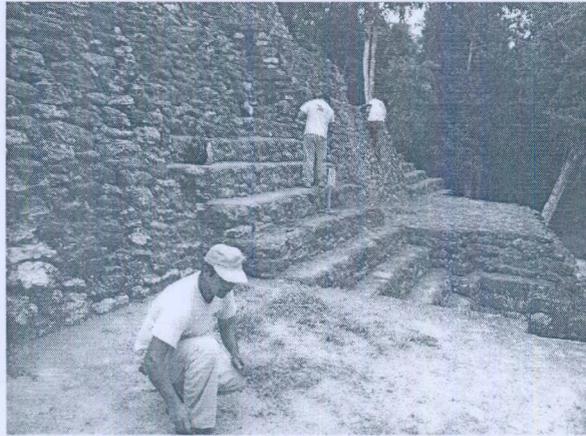
Foto 4. Se muestra a trabajadores al momento de efectuar trabajos en uno de los edificios de la Acrópolis Norte

4. Se ha llevado a cabo una serie de trabajos de conservación en ocho edificios de la Acrópolis Norte, desyerbe, chapeo, limpieza de maleza, resanes de pisos de sacrificio en cuerpos y escalones.

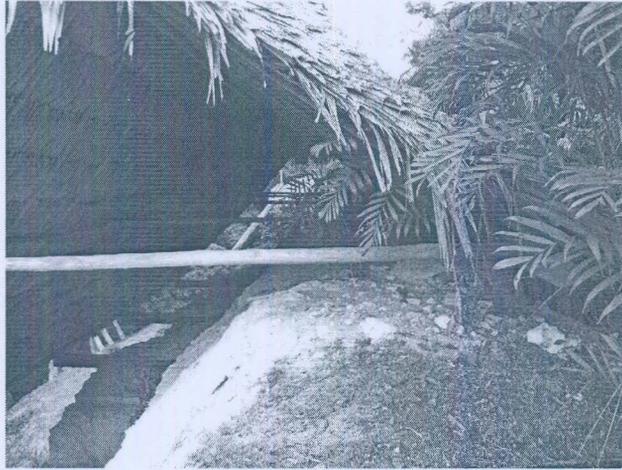
Foto 6. Vista de la cubierta superior del Edificio 218 que fue objeto de evaluación

6. Se evaluó el estado actual del manto de vegetación, el enmonticulado y la cubierta del Edificio 218 a fin de conocer su estado actual y desarrollar una propuesta orientada hacia una mejor conservación y protección de la humedad.

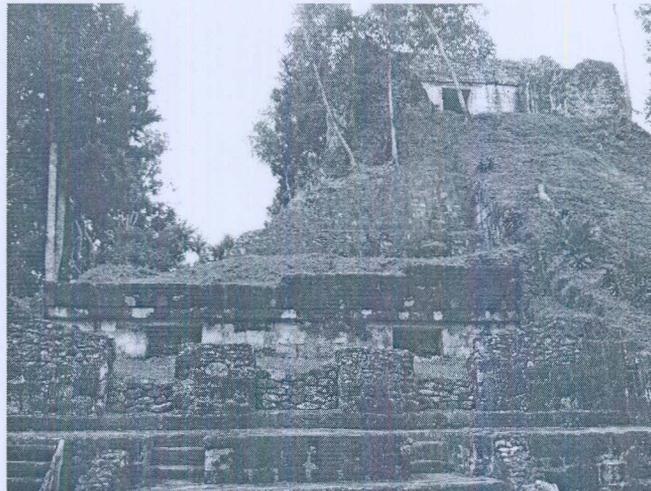
Foto 7. Vista de uno de los conjuntos arquitectónicos de Nakum, que han sido objeto de visita periódica

7. El sitio arqueológico Nakum es una parte sumamente importante de este Parque Nacional. Por lo tanto se programaron dos visitas de campo para monitorear su estado de conservación actual, así como los trabajos de restauración efectuados en la actualidad.

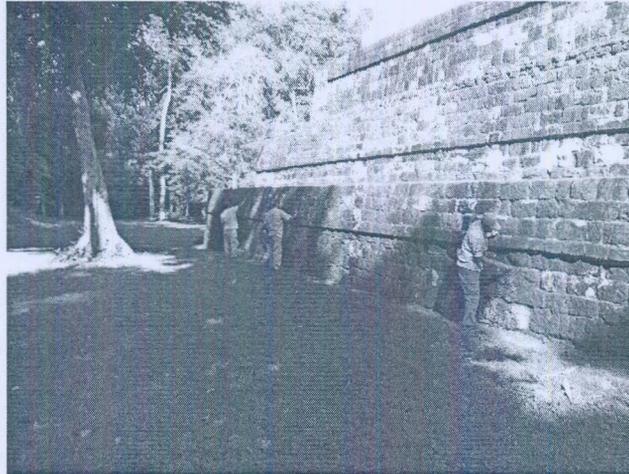
Foto 8. Trabajadores del Grupo de Conservación de Yaxha efectuando trabajos de desyerbado el sitio

8. La vegetación crece constantemente en Yaxha a un ritmo distinto dependiendo del tipo de vegetación así como las condiciones climáticas. De esa cuenta, se ha proseguido con el trabajo de desyerbado en distintos puntos del sitio, actividad a cargo del Grupo de Conservación del parque bajo la supervisión del suscrito.

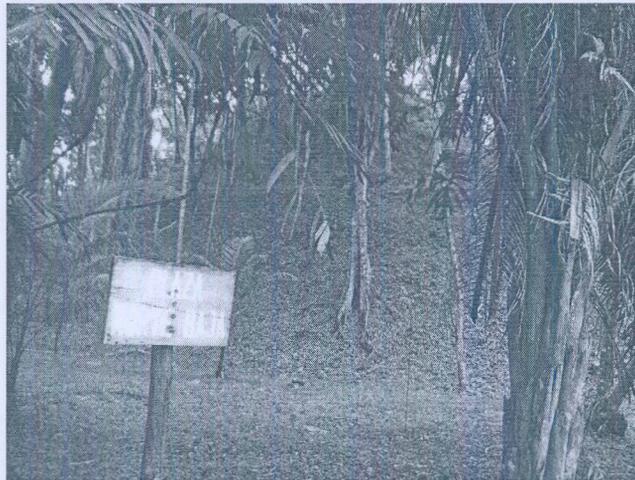
Foto 9. Vista de la Plaza Norte Baja durante la visita al sitio arqueológico Naranjo

9. El sitio arqueológico Naranjo fue visitado por parte del suscrito una vez a fin de conocer los trabajos llevados a cabo en el lugar y observar otros conjuntos que no han sido intervenidos, para establecer si necesitan alguna atención especial.

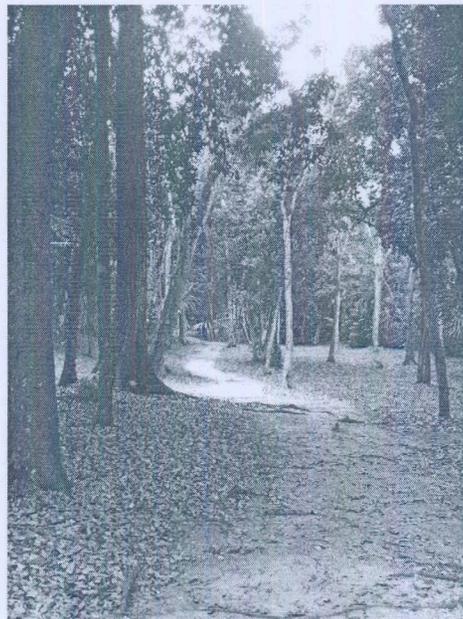
Foto 11. Calzada Este previo a la realización de podas selectivas orientadas hacia la integración visual del trazo urbano

11. Se llevó a cabo un control del crecimiento de la vegetación de Yaxha mediante podas selectivas, con lo que se busca recuperar la conexión visual del trazo urbano en el sitio.

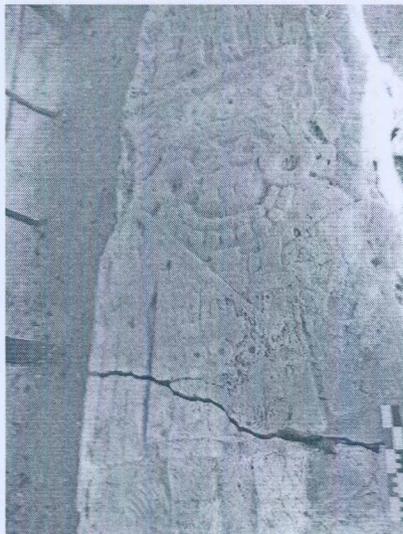
Foto 12. Vista parcial de la Estela 11, que es uno de los monumentos que serán trasladados a un lugar más apropiado

12. A fin de buscar una protección adecuada de las estelas 5, 11, 13 y 31 que cuentan con réplicas, se comenzaron a hacer las primeras gestiones para conocer la disponibilidad de recursos logísticos y técnicos disponibles para preparar la planificación correspondiente a ejecutar durante el presente año.
