Informe 5-2013

De la manera más atenta me dirijo a usted con el propósito presentarle mi informe de actividades mensuales conforme a lo estipulado en el **Contrato Administrativo por Servicios Profesionales Número 324-2013**, aprobado mediante el acuerdo ministerial **Número 26-2013** correspondiente al mes de Mayo del presente año y para el cobro de mis honorarios estoy presentando la Factura Serie "A" y correlativo 00008.

Plan de actividades programadas de conservación para los sitios arqueológicos Yaxha y Topoxte

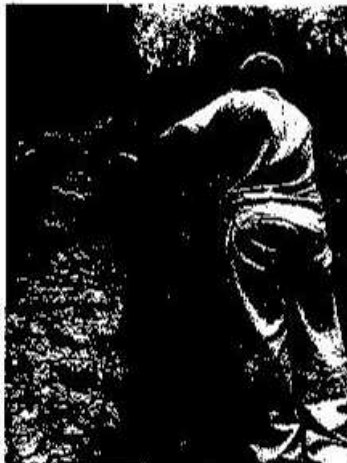
1. Se efectuaron 12 visitas de campo a Yaxha a fin de monitorear su estado de conservación. Así, pudo notarse elementos como desprendimiento de bloques y crecimiento de maleza para su pronta atención por parte del Grupo de Conservación.

Foto 1. Durante los recorridos se notó el crecimiento de maleza en el lado Oeste del Edificio 218, lo que fue debidamente atendido por parte del Grupo de Conservación

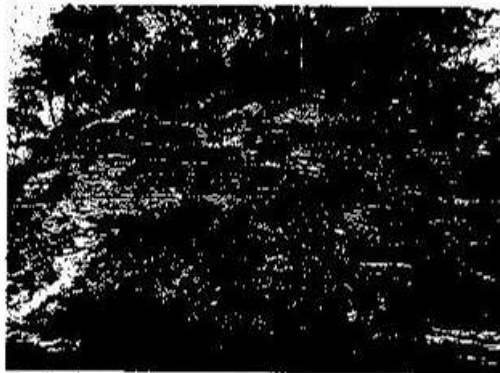
5. Se efectuó una visita de campo al sitio arqueológico Naranjo, lo que tuvo como fin primordial el contrastar la información en el mapa existente con el sitio para una identificación más precisa de los edificios, así como el conocer el grado de avance de los trabajos llevados a cabo en el lugar. Adicionalmente se esperaba determinar si había alguna situación que pusiera bajo riesgo al sitio y requiriera alguna atención especial. Al momento, no se producen situaciones de relevancia que ameriten una atención particular más allá de las efectuadas con regularidad.

Foto 5. Fachada del Edificio B-18, sitio arqueológico Naranjo

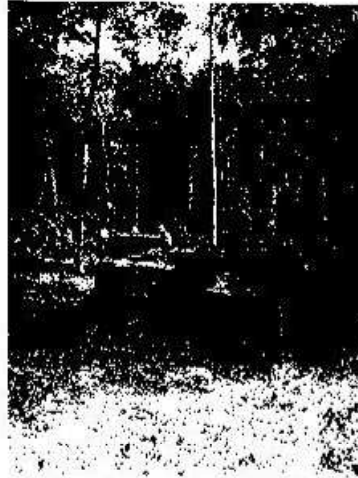
Foto 8. Entre las actividades a efectuar durante el año 2014, el monitoreo de sitios arqueológicos del Parque, así como la investigación y están revestidos de una particular importancia. La foto ilustra uno de los recorridos en las áreas que se han comenzado a identificar para su monitoreo correspondiente

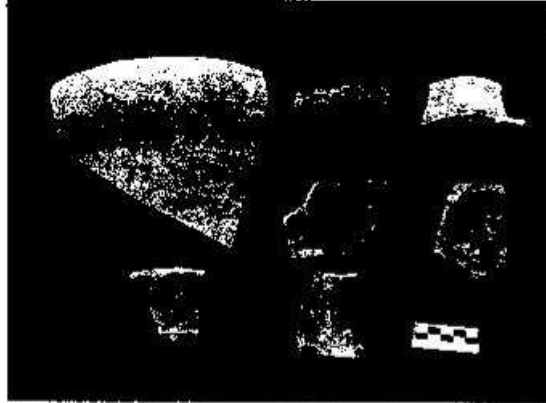
10. Se efectuó un análisis y documentación de 20 bolsas con materiales cerámicos provenientes de los sitios intermedios para organizar de una mejor manera las colecciones existentes en la Bodega de Materiales Arqueológicos del Parque.

Foto 10. Algunos de los materiales localizados en la Bodega de Materiales Arqueológicos que fueron objeto de una documentación específica
