Guatemala, 31 de mayo 2013.
Informe 05-2013

De la manera más atenta me dirijo a usted con el propósito de presentarle mi informe de actividades mensuales conforme a los estipulado en el **Contrato Administrativo por servicios Técnico Profesionales Número 389-2013**, aprobado mediante Acuerdo Ministerial Número 28-2013, correspondiente al mes de mayo del presente año, y para el cobro de mis honorarios estoy presentando la **factura Serie B número correlativo 000020**.

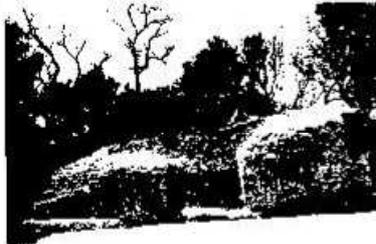
3. En el edificio B-15 estructura 3, se supervisó el trabajo en el relleno del recinto y remonticulando la parte superior. Las jambas del vano en la fachada norte se dejan expuestas de tal forma que se distinga claramente la existencia de la puerta. El trabajo en este edificio concluyó.
