# **Reporte de supervisión de infraestructura turística de Nakum (PNYNN)**

**Coordinadora de uso público Lcda. Sofía Anzueto**

El día viernes 24 de Mayo del presente año, se visitó el Sitio Arqueológico Nakum para evaluar la situación general de la infraestructura turística. Durante la visita se identificaron ciertas mejoras necesarias que deberán implementarse conforme sea posible. A continuación se describen las situaciones identificadas.

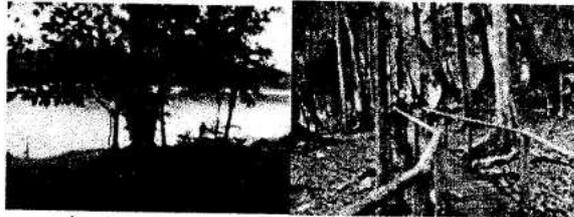
12. Se realizó una visita a Topoxte para asegurar que la infraestructura estaba en buenas condiciones y para confirmar que la atención al turista estaba siendo brindada por el vigilante en turno. En general el sitio se encontró en buenas condiciones, sin embargo se localizó un escalón flojo y el vigilante no estaba en su área de vigilancia. Así que se tomaron las medidas necesarias para arreglar los desperfectos, tanto en la infraestructura, así como con el desempeño del vigilante.

Área de muelle

Área de ubicación del escalón flojo

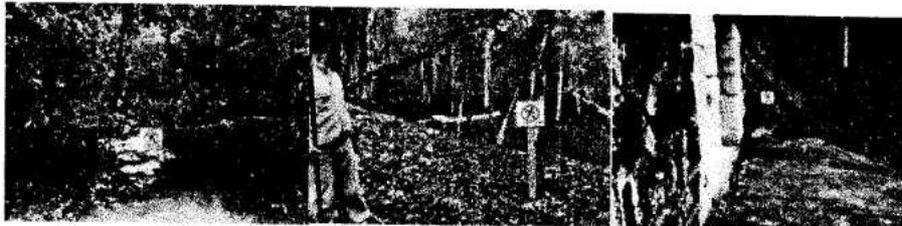
14. De acuerdo con lo expresado por algunos vigilantes durante las reuniones, así como en los registros de vigilancia diarios y lo observado en los diferentes recorridos, existían 4 áreas críticas que debían ser restringidas al uso público. Una de esas áreas se ubicaba en el parqueo y es el sitio donde se junta la basura, pero algunos guías usaban esa área para ingresar a un sendero no autorizado, así que al bloquearla al mismo tiempo se evitó el ingreso a senderos no autorizados. Asimismo, se bloquearon otros ingresos en la plaza de las gemelas y dos en el juego de pelota.

Bloqueo en área de parqueo

Bloqueo en Plaza de las Gemelas

Bloqueo del Juego de Pelota 1

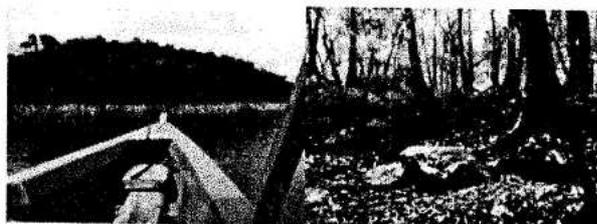
Ingreso a la isla de Canté

17. Se visitó la isla Canté para evaluar su potencial turístico. Durante la visita se identificaron aspectos positivos y negativos del área. En general se concluyó que la isla tiene un potencial de nivel medio el cual requiere de un desarrollo a mediano plazo. Esto se debe a que hay que trabajar en los senderos, en la limpieza del área y en la promoción del sitio como sendero biológico alternativo.

Estado general del sitio

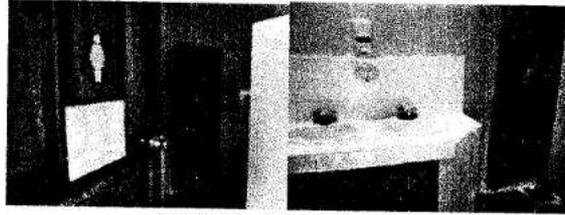
19. Los baños son un tema clave para brindar atención al visitante, por ello se les debe de dar mucho énfasis. Cada vez que se realiza la limpieza, es responsabilidad del vigilante apuntarlo en el registro de limpieza de baños y se debe realizar de acuerdo con los manuales que estipulan una serie de tareas específicamente relacionadas con los baños, al principio y final de sus turnos. Por esa razón, se evalúa el desempeño en esas tareas muy frecuentemente. Se visitan las área de baños diferentes veces a la semana para corroborar que las actividades se estén realizando debidamente. Cabe mencionar que usualmente los baños se encuentran en buenas condiciones.

Estado de los baños de uso público

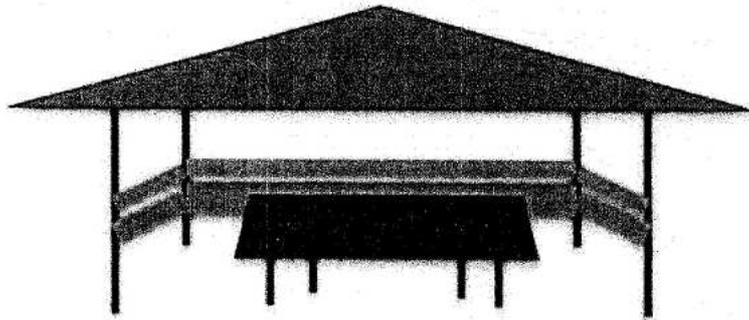
Por esa razón, se considera necesario que se construya 1 rancho de descanso en la mitad del recorrido (8.5 km.). Este rancho tendrá unas dimensiones de 3 mts. de largo x 4 mts. ancho con bancas alrededor y en caso de ser posible se pondrá una mesa central (como se presenta en el diagrama inferior) para que las personas que pasen a descansar allí, también puedan comer algo en el área. Todos los materiales necesarios están a disposición en el área.

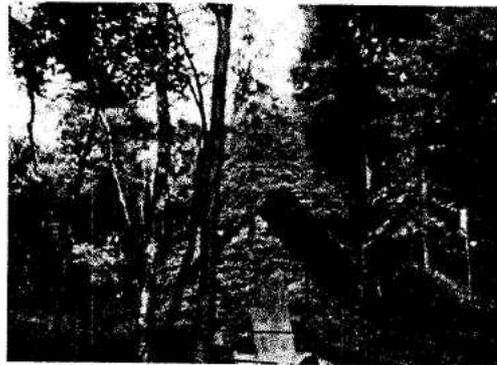
#### **V. Creación de gradas:**

El templo 4 de la plaza principal de Nakum, el cual tiene una estela en su base, posee la vista perfecta para ver el templo de los arcos redondeados. Actualmente tiene un acceso muy complicado, debido a que sus escaleras se han únicamente moldeado y con el tiempo se han erosionado. Así que será necesario ponerles estacas de madera para estabilizar las gradas y oficializarlas como vía de acceso a la estructura.

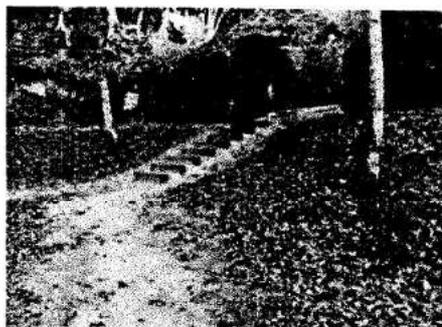
Se observó que en general la infraestructura del sitio está en buenas condiciones. La madera ha resistido las presiones del clima y aún no necesita mantenimiento. Sin embargo, los sets de gradas similares a los que se observan en la siguiente foto, requieren de un relleno y de la colocación de plantas tipo maguay o begonia a los costados para evitar su erosión.

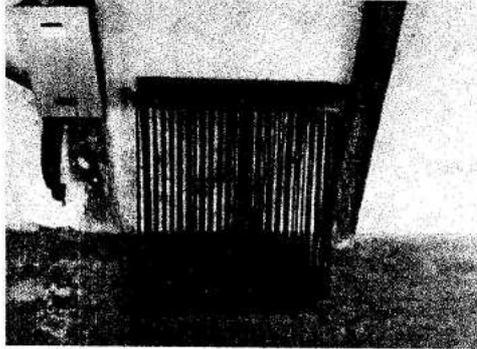
Se observó que las parillas de las churrasqueras están puestas (a libre disposición) a la par del sistema de energía solar (como se observa en la siguiente imagen). Se aconseja que se guarden para dárselas a cada visitante cuando llega o que se atornillen en las churrasqueras.

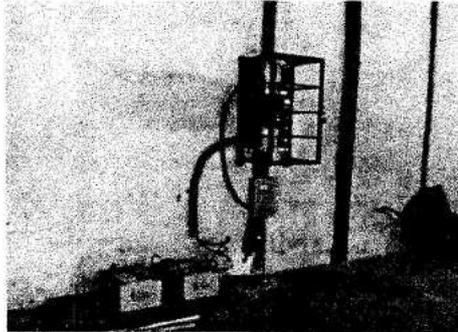
El sistema de control de la energía solar esta cubierto por una estructura metálica que permite que cualquiera lo toque, se aconseja que se la haga una barrera protectora con una cobertura de sedazo. Esta no le perjudicará con calor, pero si limitará el que sea tocada. Así mismo, debería crearse una estructura similar para guardas las baterías bajo candado.
