De la manera más atenta me dirijo a usted con el propósito de presentarle mi informe de actividades mensuales conforme a los estipulado en el **Contrato Administrativo por servicios Técnico Profesionales Número 389-2013**, aprobado mediante Acuerdo Ministerial Número **28-2013**, correspondiente **al mes de agosto del presente año**, y para el cobro de mis honorarios estoy presentando la **factura Serie B número correlativo 000024**.

Actividades Realizadas:

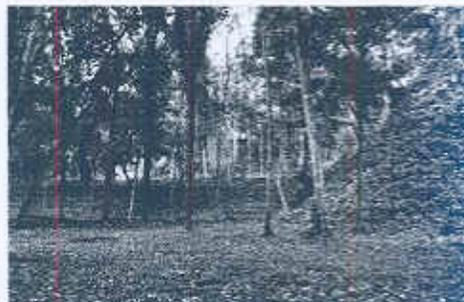
1. Se supervisaron los trabajos de limpieza en cocinas, dormitorios, baños y letrinas del campamento utilizado por el personal que labora en el sitio arqueológico Naranjo.
2. Se supervisó el mantenimiento (limpieza y control de vegetación) en aproximadamente 6 hectáreas en el área arqueológica del sitio arqueológico Naranjo, así como la limpieza permanente de los muros en los edificios ya restaurados.

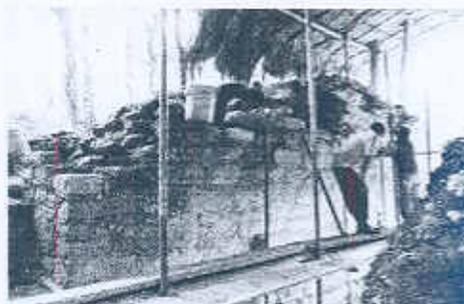
3. En el Edificio A-5 de la Acrópolis Oeste en el sitio arqueológico Naranjo se supervisó la restauración de 26 m² de restauración en el muro sur.

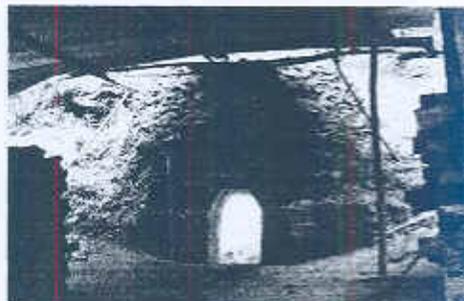
4. En la periferia al sitio arqueológico Naranjo se supervisó el armado y quema de piedra en el horno construido con este fin, el total de la producción fue de 25 toneles de cal en terrón equivalente a los 48 toneles de cal en pasta.

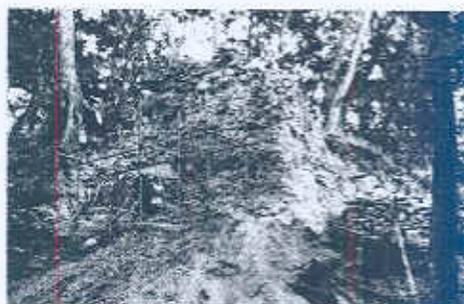
5. En el edificio A-15 del sitio arqueológico Naranjo se supervisó el trabajo de restauración en el lado oeste de la fachada norte del edificio, se estabilizaron 18 metros cuadrados de muros.

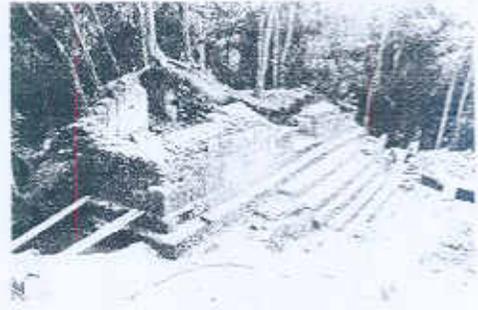
6. En el edificio A-7 de la Acrópolis Oeste se supervisó el trabajo de restauración realizado en la fachada sur en donde se trabajaron 31 m² de fachada en la esquina sureste del basamento y templo.
