Informe 07-2013.

Actividades Realizadas:

1. Excavación Y descubrimiento del Recinto No. 1 al centro de la plaza, en el Grupo Carrizo, Periferia del sitio arqueológico Naranjo Sa'al.
2. Excavación y descubrimiento de muro adosado a la fachada Oeste, Estructura E-1 en el Grupo Carrizo Periferia del sitio arqueológico Naranjo Sa'al.
3. Excavación y descubrimiento de la esquina de las fachadas Oeste y Norte de la estructura A-1 y A-2 en el Grupo Carrizo Periferia del sitio arqueológico Naranjo Sa'al.
4. Excavación y descubrimiento de la esquina noreste del fachada norte, basamento de la estructura A-2, en el Grupo Carrizo, Periferia del sitio arqueológico Naranjo Sa'al.
5. Excavación y descubrimiento de la esquina noroeste de la fachada norte, basamento de la estructura A-2, en el Grupo Carrizo, Periferia del sitio arqueológico Naranjo Sa'al.

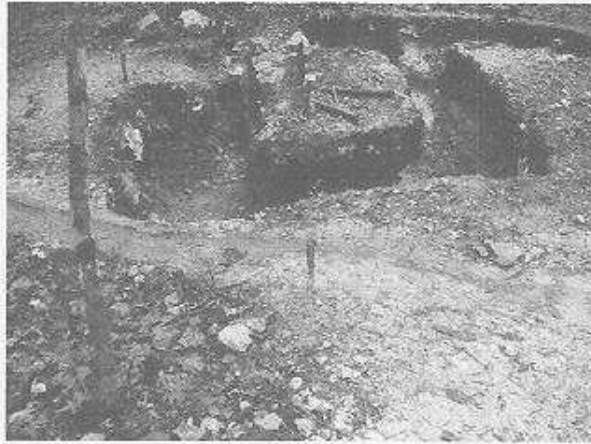
1. Se excavaron un total de 9.00 m, cuadrados, al centro de la plaza, se localizo el Recinto No.1.

Resultados: el túnel de saqueo abarco los lotes 1, 2 y 3 quedando por encima de el piso # 1, posterior a esto se excavo el lote 4 donde se descubrieron los muros que conforman el Recinto # 1

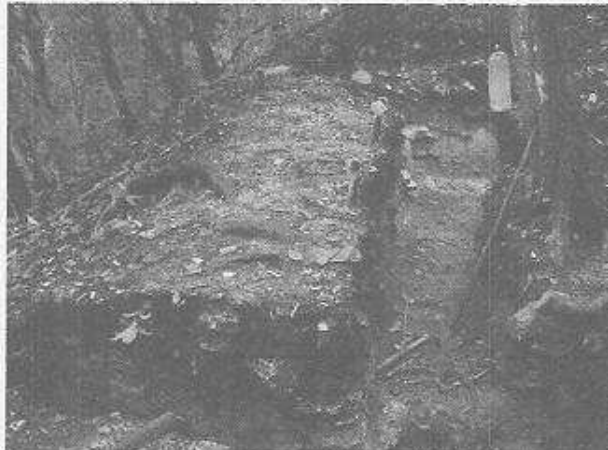
2. Se excavaron un total de 6.75 m, cuadrados frente a la fachada Este, de la Estructura A-1, se localizo un muro sobre el piso # 1 que corre en dirección del oeste hacia el este.

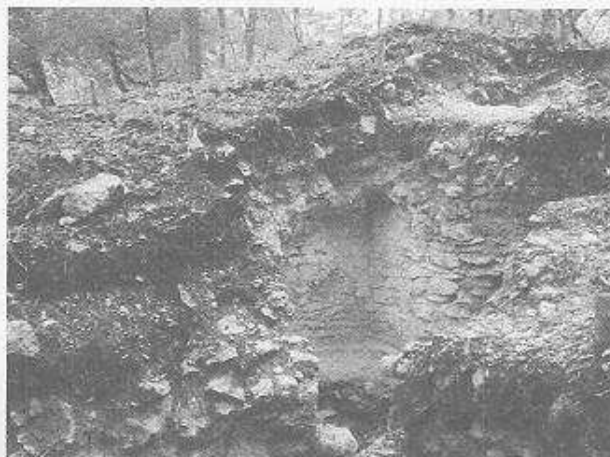
3. Se excavaron 4.50 m, cuadrados donde se descubrió parte del muro de la fachada Este, formando una esquina donde se une con la fachada norte, demostrando que el edificio presenta una forma de L.

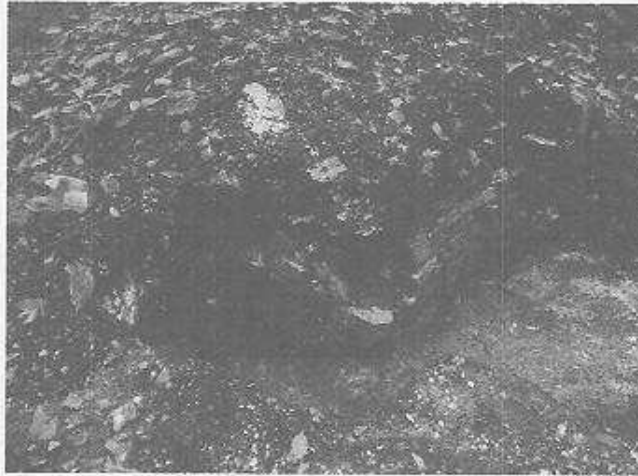
4. Se excavaron 2.25 m, cuadrados de la Suboperacion No. 56, donde se descubrió la esquina noreste de la fachada Norte, del basamento externo.

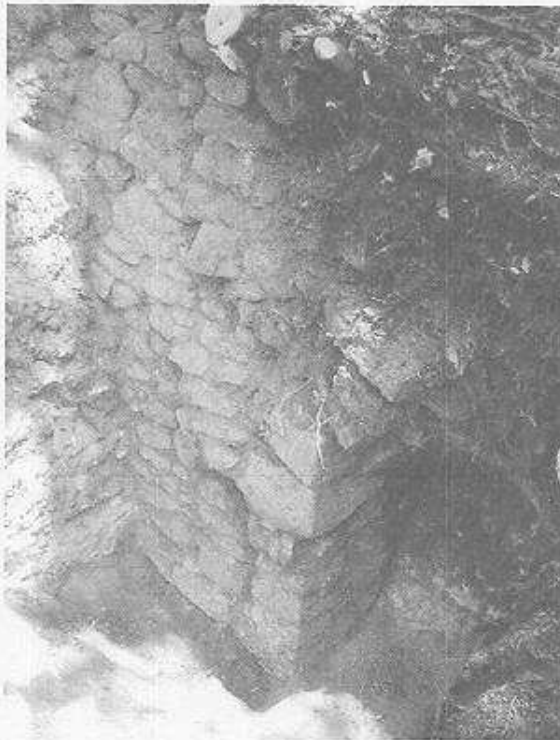
5. Se excavaron 4.50 m, cuadrados donde se descubrió la esquina noroeste de la fachada Norte, basamento externo.
