SERVICIOS TECNICOS ROMERO

De la manera más atenta me dirijo a usted con el propósito de presentarle mi informe de actividades mensuales conforme a lo estipulado en el **Contrato Administrativo por Servicios Técnicos Profesionales Número 1575-2013** aprobado mediante el **Acuerdo Ministerial Número 377-2013**, correspondiente al mes de **Octubre** presente año, y para el cobro de mis honorarios estoy presentando la **factura número de serie "A" y correlativo 00019**

Actividades Realizadas:

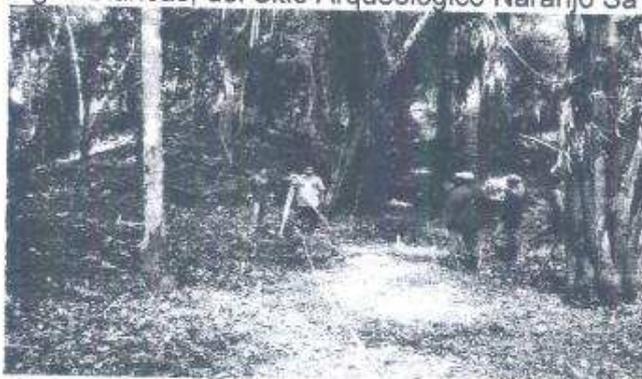
1. Se realizo una retícula con un total de 16.50 metros de ancho por 19.50 metros de largo, cada pozo de sondeo se elaboro de 1.5 m, de largo por 1.5 m, de ancho, obteniendo un total de 339 pozos de sondeo dentro del patio del Grupo Residencial Hormigas Blancas, del Sitio Arqueológico Naranjo Sa'al.

1. Realización de retícula, con teodolito y cinta métrica para excavar pozos de sondeo en la plaza del Grupo Residencial Hormigas Blancas en el Sitio Arqueológico Naranjo Sa'al.

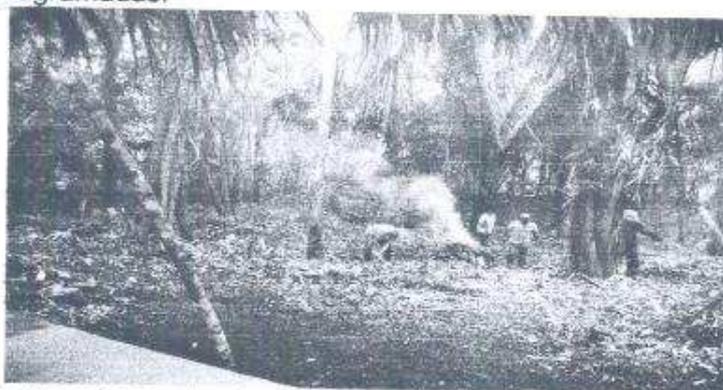
2. Se realizo la limpieza de toda la plaza del Grupo Residencial Hormigas Blancas por el personal de excavación y sus ayudantes para poder empezar los trabajos de excavación programadas.

2. Se realizó la limpieza de toda la plaza del Grupo Residencial Hormigas Blancas por el personal de excavación y sus ayudantes.
3. Se excavo un pozo de sondeo donde apareció un muro en la parte este de la plaza que corre en dirección este-oeste donde da vuelta en dirección al norte en la plaza del grupo residencial Hormigas Blancas, del Sitio Arqueológico Naranjo Sa'al.

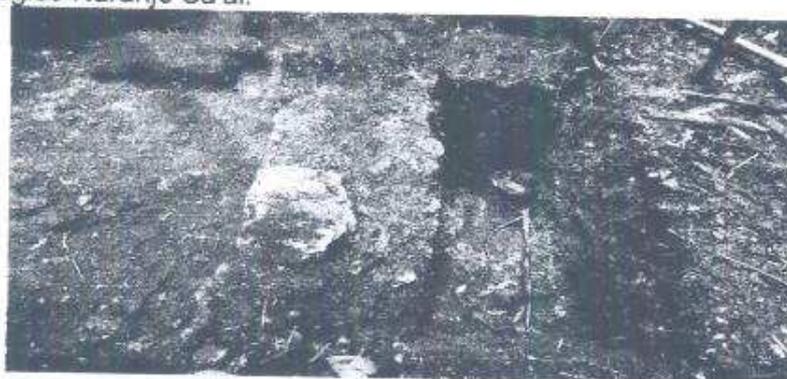
3. Se excavo un pozo de sondeo de 1.50m por 1.50m en donde apareció un muro en la parte este de la plaza que corre en dirección este-oeste donde da vuelta en dirección al norte en la plaza del grupo residencial Hormigas Blancas, del Sitio Arqueológico Naranjo Sa'al.
