Informe 08-2013.

De la manera más atenta me dirijo a usted con el propósito de presentarle mi informe de resultados conforme a lo estipulado en el **Contrato Administrativo por Servicios Técnicos Profesionales Número 1230-2013** aprobado mediante el **Acuerdo Ministerial Número 254-2013**, Correspondiente del 7 de marzo al 30 de Noviembre del 2013.

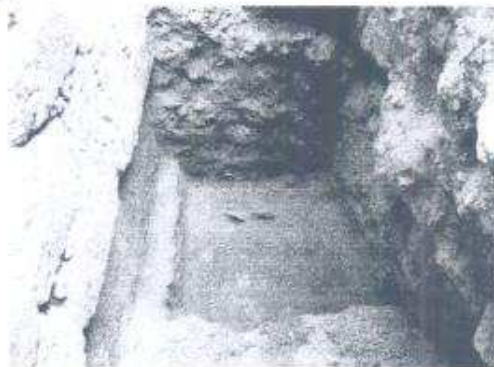
1. En esta unidad se liberaron 24 metros cuadrados de derrumbe y relleno dentro de la fachada sur-oeste de la Acrópolis Oeste. Se descubrió parte del talud tablero y el piso.

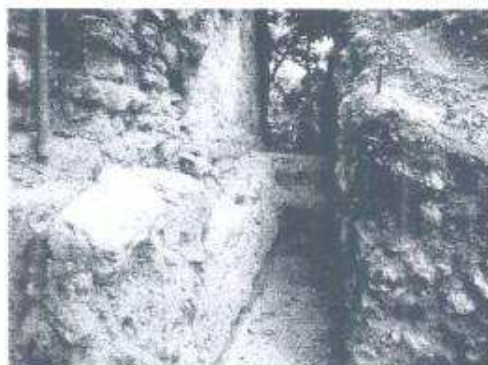
2. En esta unidad se liberaron 24 metros cuadrados de derrumbe y relleno dentro de la fachada sur-oeste de la Acrópolis Oeste. Se descubrió parte del talud tablero y el piso.

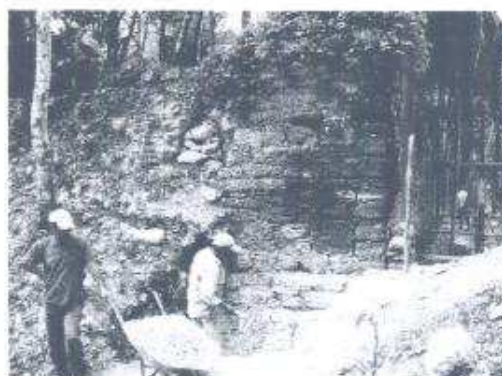
3. En esta unidad se liberaron 12 metros cuadrados de derrumbe y relleno dentro de la fachada nor-este de la Acrópolis Oeste. Se descubrió parte del talud tablero y el piso.

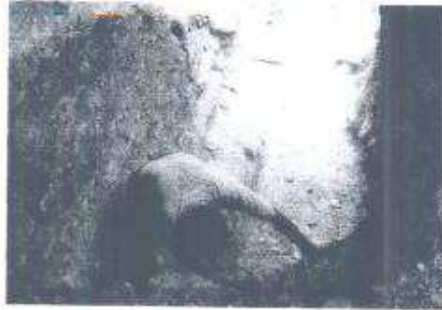
4. En esta unidad se liberaron 12 metros cuadrados de derrumbe y relleno dentro de la fachada sur-este de la Acrópolis Oeste. Se descubrió parte del talud tablero y el piso.

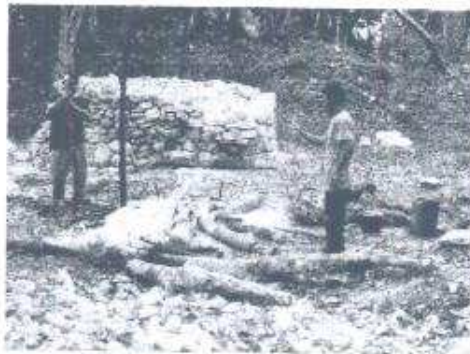
5. Se delimito el área del mapeo con brújula y se estableció un banco de marca 0, en la Acrópolis Central del sitio arqueológico Naranjo Sa'al

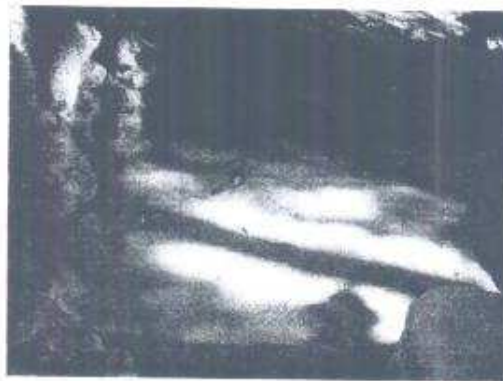
6. Se excavaron 3 Metros cuadrados, divididos en tres niveles estratigráficos llegando al piso de plaza. esta excavación se detuvo en este nivel debido a que se necesitaba descubrir el último piso de ocupación.

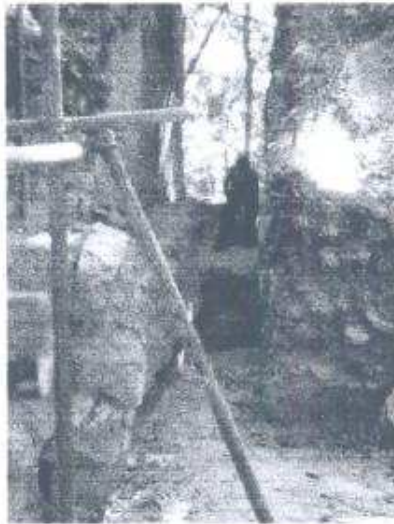
7. En esta unidad se liberaron 4.5 metros cuadrados de derrumbe y relleno constructivo en la fachada sur-central de la Acrópolis Oeste. Se descubrió parte del talud tablero y el piso.

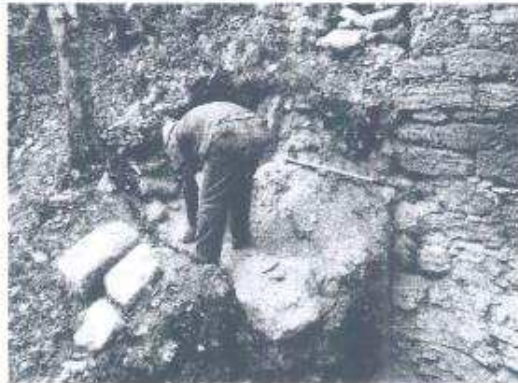
8. En esta unidad se liberaron 4.5 metros cuadrados de derrumbe y relleno dentro de la fachada nor-este de la Acrópolis Oeste. Se descubrió parte del talud tablero y el piso.

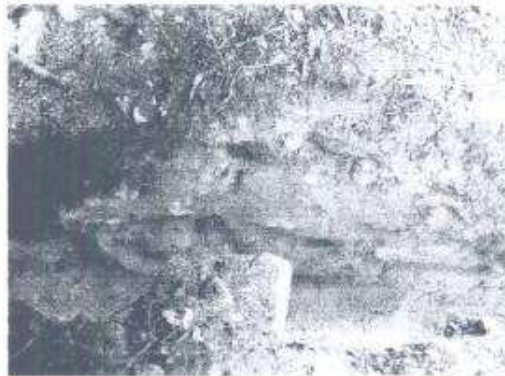
9. En esta unidad se liberaron 9 metros cuadrados de derrumbe y relleno dentro de la fachada sur-este de la Acrópolis Oeste. Se descubrió parte del talud tablero y el piso.

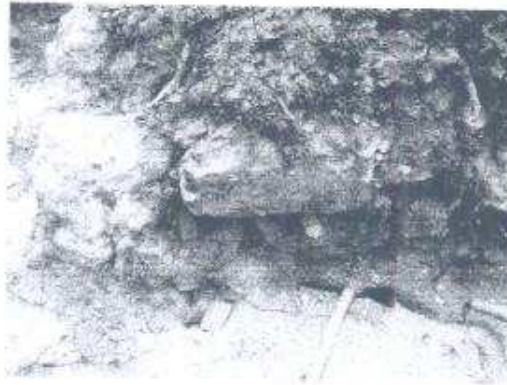
10. En esta unidad se liberaron 3 metros cuadrados de derrumbe y relleno dentro de la fachada Este, de la Acrópolis Oeste. Se descubrió parte del talud tablero y el piso.

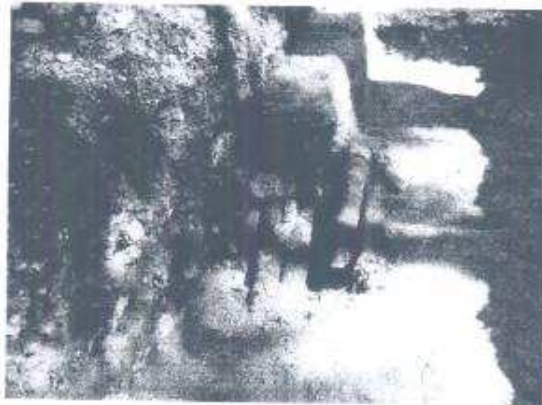
11. Se excavaron 6.75 Metros cuadrados, divididos en tres pozos de sondeo de 1.50 m, por 1.5 m. 3 niveles estratigráficos llegando a la roca madre, dentro de la caliza los mayas excavaron una oquedad denominada Chultun.

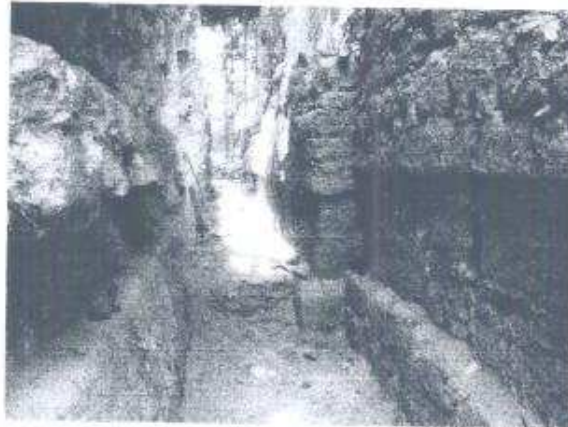
12. En esta unidad se liberaron 11.25 metros cuadrados de derrumbe y relleno constructivo en la fachada sur-central y sur este, de la Acrópolis Oeste. Se descubrió por completo el talud tablero y el piso de la última etapa constructiva.

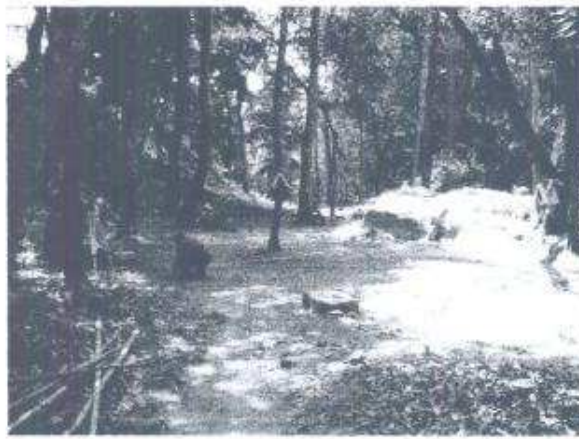
13. Se realizó una retícula con un total de 16.50 metros de ancho por 19.50 metros de largo, cada pozo de sondeo se elaboró de 1.5 m, de largo por 1.5 m, de ancho, obteniendo un total de 339 pozos de sondeo dentro del patio sur de la Acrópolis Oeste.

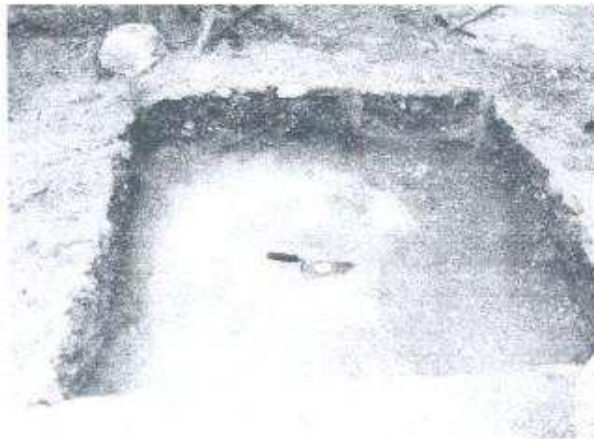
14. En esta unidad se excavaron 2.25 metros cuadrados de derrumbe y relleno dentro del patio sur en la Acrópolis Oeste. Se descubrió parte del piso el cual presenta erosión.

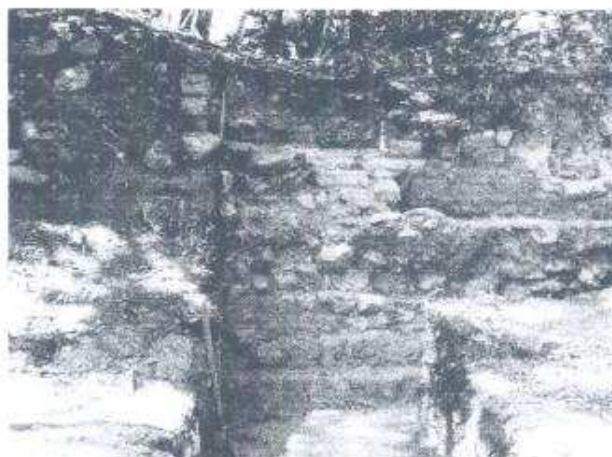
15. En esta unidad se excavaron 15.75 metros cuadrados, en un total de 7 pozos de sondeo, donde se delimito jambas, vano y escalinatas de acceso en la fachada norte de la Acrópolis Oeste.

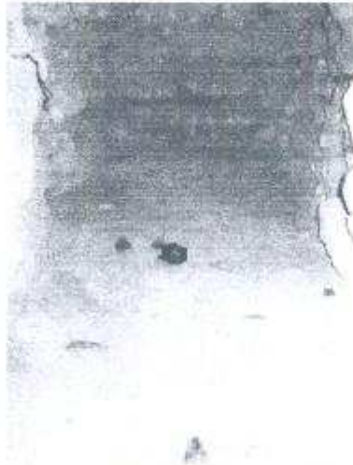
16. Se excavaron 0.64 Metros cuadrados, divididos en tres niveles arbitrarios de 0.50 m, cada uno, llegando a un muro compuesto de bloques de piedra caliza que corre en dirección este-oeste.

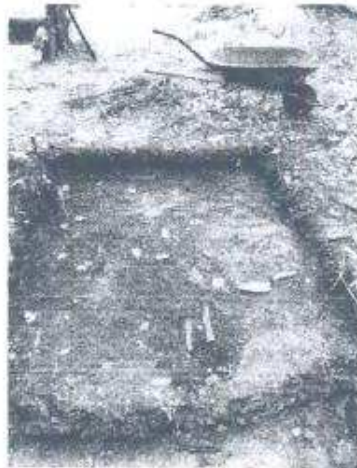
17. En esta unidad se excavaron 2.25 metros cuadrados divididos en 3 niveles estratigráficos, en dicha Suboperación se descubrió sobre el piso 1, restos óseos correspondientes a los fémures. Patio Sur, Acrópolis Oeste.

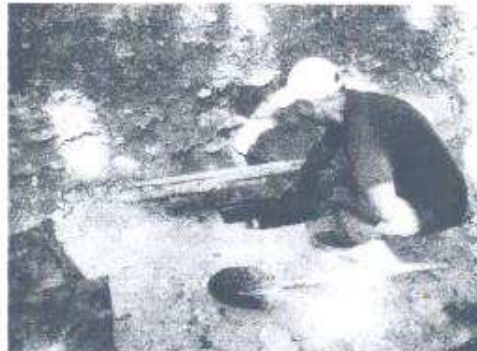
18. En esta unidad se descubrió un Chultun dentro de la roca madre compuesto de dos cámaras, cada una fue excava en niveles arbitrarios de 0.20 m, obteniendo dos lotes por cámara, el contenido era un basurero con gran cantidad de cerámica, lítica, restos óseos y obsidiana.

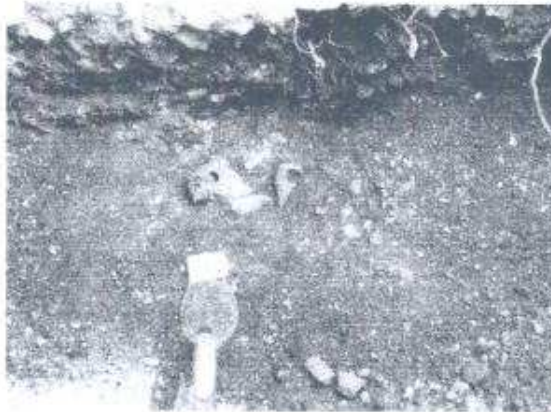
20. En esta unidad se liberaron 2.25 metros cuadrados divididos en tres niveles estratigráficos, en esta unidad se descubrió en el ultimo lote 6 caracoles marinos formando un círculo.

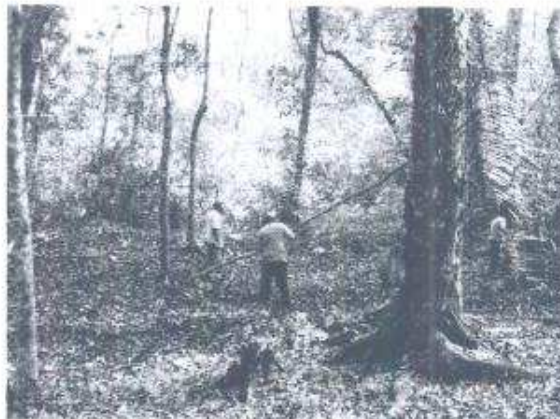
21. Se realizo una limpieza de árboles caídos, y material orgánico en un total de 160.00 Metros cuadrados, trabajo realizado con un total de 10 empleados operativos.

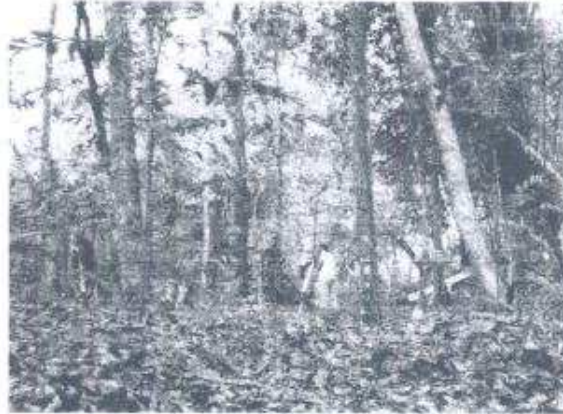
22. Se elaboro un total de 735 cuadrados, de 1.50 m, de largo por 1.50 m, de ancho, los cuales conforma la reticula de excavación, del Grupo Carrizo en la Periferia del Sitio Arqueológico Naranjo Sa'al.

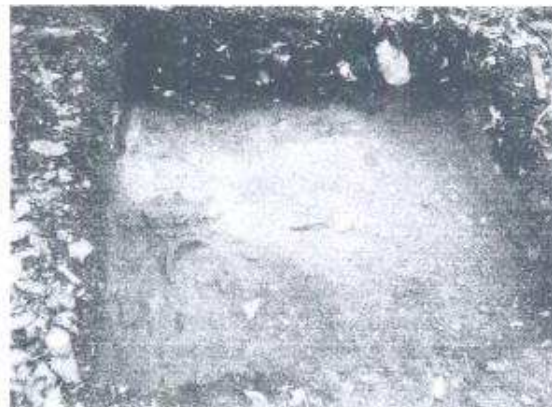
23. Se excavaron 2.25 m, cuadrados de la Suboperacion No. 348, el contenido era un basurero con gran cantidad de cerámica, lítica, restos óseos y obsidiana.

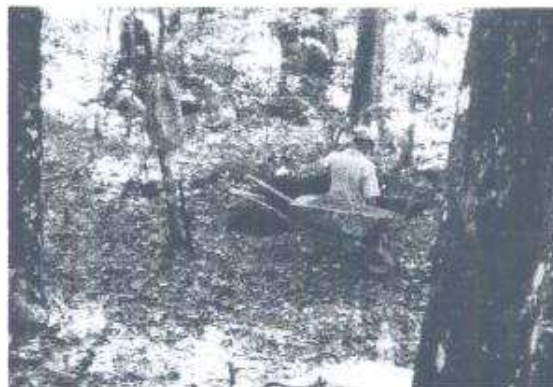
24. En esta unidad se excavaron 2.25 metros cuadrados, divididos en 2 niveles estratigráficos, se descubrió los restos óseos de un posible entierro localizado en el cuadro inmediatamente al este.

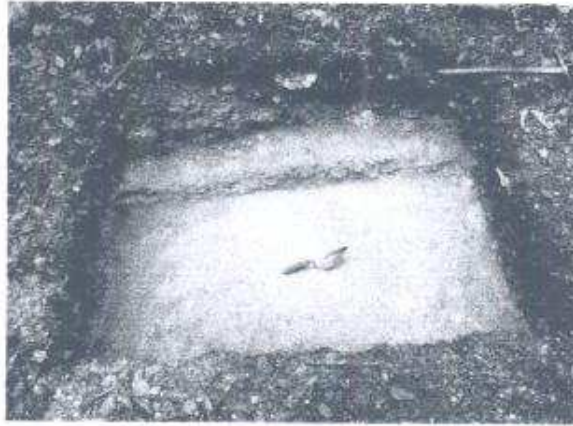
25. En esta unidad se liberaron 2.25 metros cuadrados divididos en dos niveles estratigráficos, en esta unidad se descubrió dos bloques de caliza sobre el piso posible muro de la estructura E-1 en su fachada este.

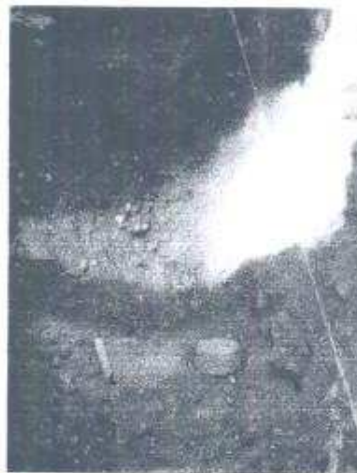
26. Se excavaron un total de 2.25 m, cuadrados, de la Suboperacion 328, al centro de la plaza, se localizo en el lote No. 5, el entierro No.1 con dos ofrendas cerámicas.

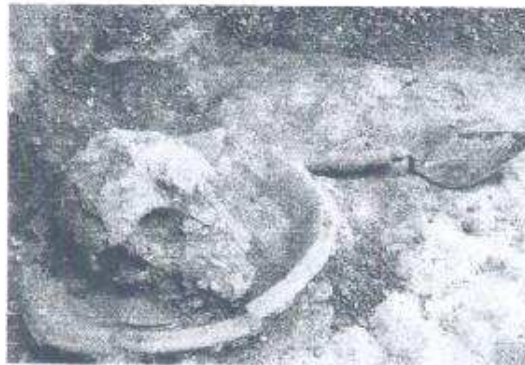
27. Se excavaron un total de 2.25 m, cuadrados, de la Suboperacion 374, frente a la fachada Este, de la Estructura E-1, se localizo el entierro No.1, en el lote No.6, un cráneo sobre un plato con engobe color rojo.

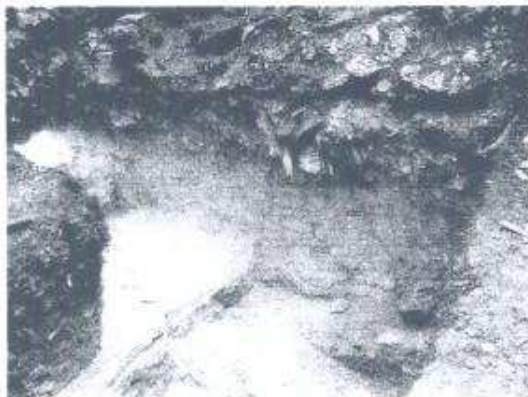
28. Se excavaron 2.25 m, cuadrados de la Suboperacion No. 346, donde se descubrió parte del muro de la fachada Este, comprendido de bloques de caliza entre 0.20 m, de largo por 0.08 m, de ancho.

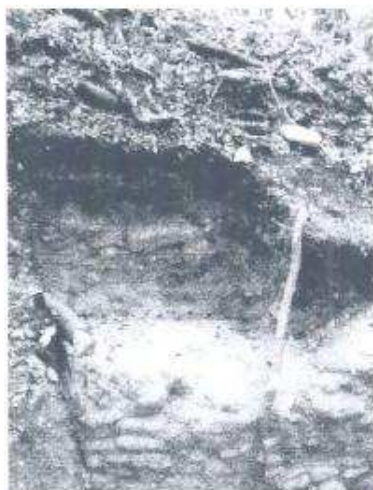
29. Se excavaron 2.25 m, cuadrados de la Suboperacion No. 186, donde se descubrió parte del muro de la fachada Sur, comprendido de bloques de caliza entre 0.25 m, de largo por 0.06 m, de ancho.

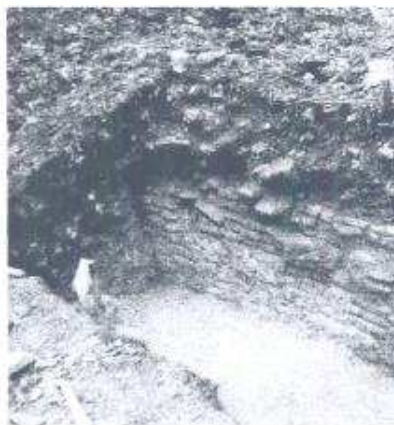
30. Se excavaron 2.25 m, cuadrados de la Suboperacion No. 18, donde se descubrió parte del muro de la fachada Norte, comprendido de bloques de caliza entre 0.17 m, de largo por 0.08 m, de ancho.

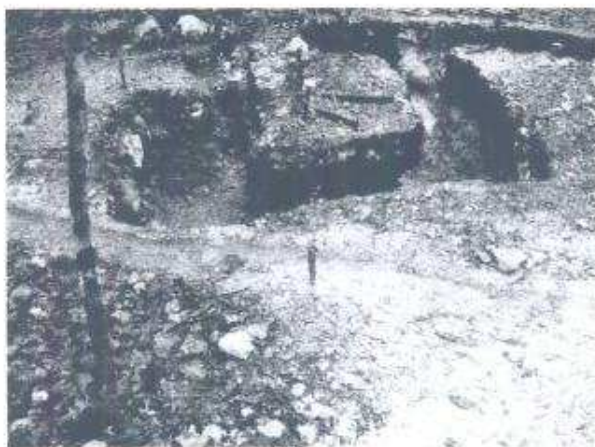
31. Se excavaron un total de 9.00 m, cuadrados, al centro de la plaza, se localizo el Recinto No.1.

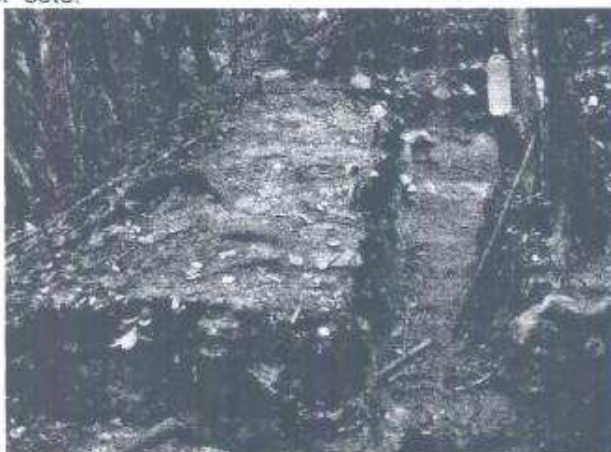
32. Se excavaron un total de 6.75 m, cuadrados frente a la fachada Este, de la Estructura A-1, se localizo un muro sobre el piso # 1 que corre en dirección del oeste hacia el este.

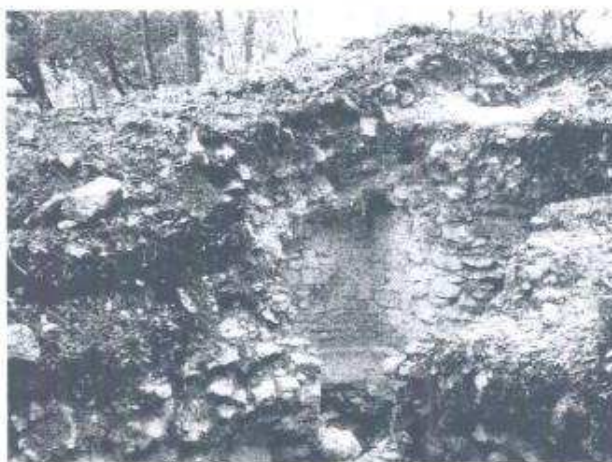
33. Se excavaron 4.50 m, cuadrados donde se descubrió parte del muro de la fachada Este, formando una esquina donde se une con la fachada norte, demostrando que el edificio presenta una forma de L.

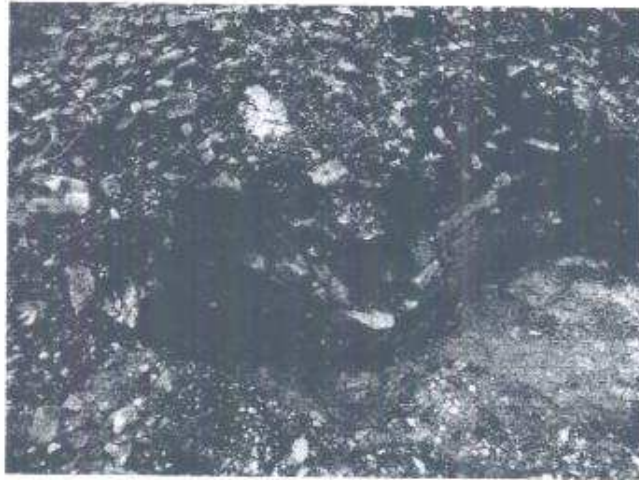
34. Se excavaron 2.25 m, cuadrados de la Suboperacion No. 56, donde se descubrió la esquina noreste de la fachada Norte, del basamento externo.

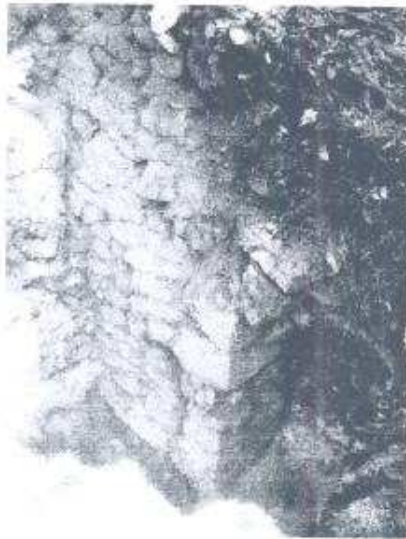
35. Se excavaron 4.50 m, cuadrados donde se descubrió la esquina noroeste de la fachada Norte, basamento externo.

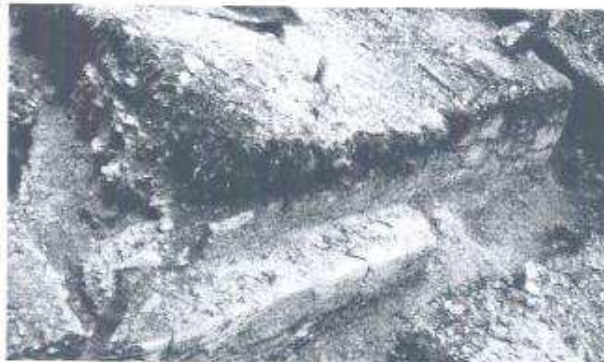
36. Se excavaron un total de 18.00 m, cuadrados, al noreste de la plaza, se localizo la sub-estructura No. 1.

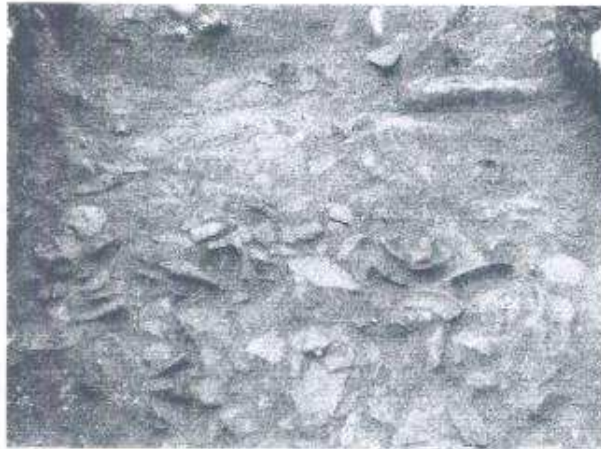
37. Se excavaron un total de 2.25 m, cuadrados frente a la fachada Este, de la Estructura E-1, se localizo un basurero sobre el piso # 1, Suboperacion 268.

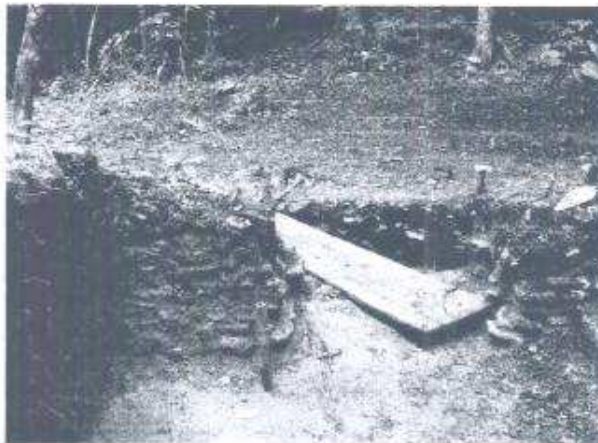
38. Se excavaron 2.25 m, cuadrados donde se descubrió una puerta de acceso de la fachada Norte, estructura E-2.

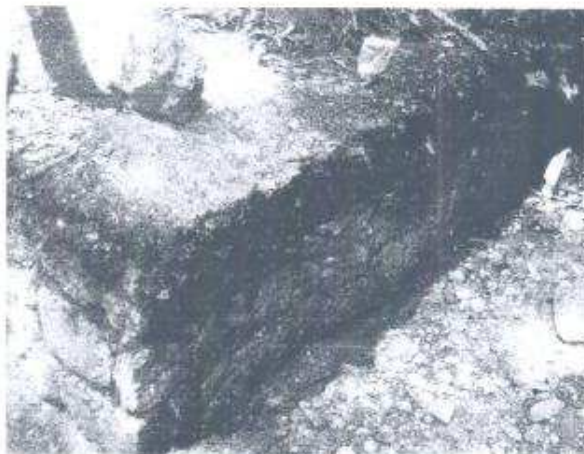
39. Se excavaron 6.75 m, cuadrados donde se descubrió la esquina sureste de la fachada Sur, Subestructura No. 1.

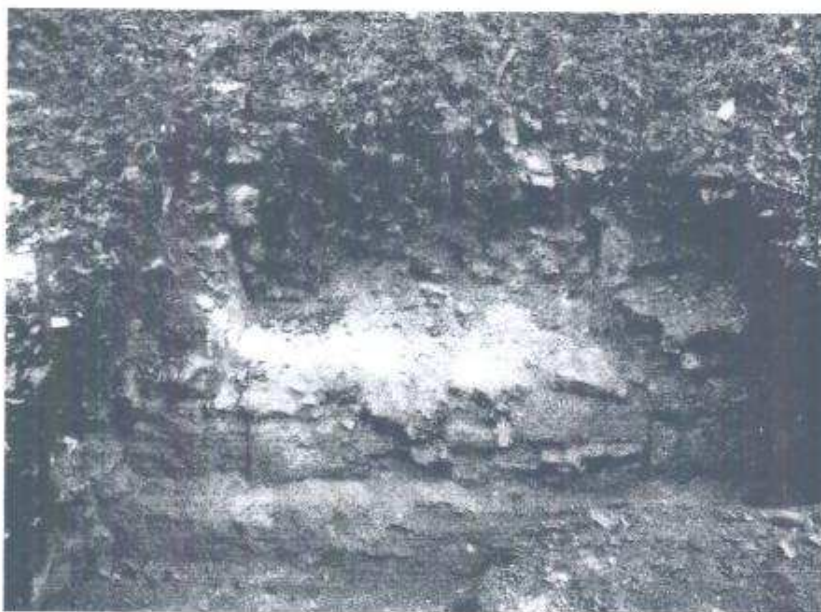
40. Se excavaron 4.50 m, cuadrados donde se descubrió el muro de la fachada Sur, basamento externo.
