# Jorge Mario Ortiz De León

De la manera más atenta me dirijo a usted con el propósito presentarle mi informe de actividades mensuales conforme a lo estipulado en el **Contrato Administrativo por Servicios Profesionales Número 324-2013**, aprobado mediante el acuerdo ministerial **Número 26-2013** correspondiente al mes de Diciembre del presente año y para el cobro de mis honorarios estoy presentando la Factura Serie "A" y correlativo 00016.

#### Actividades

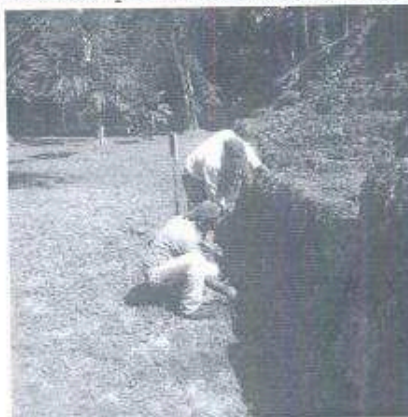
*Foto 1. Momento en el que se estaba llevando a cabo trabajo de desyerbe en el Basamento de la Acrópolis Norte*

1. A fin de conservar adecuadamente la arquitectura prehispánica expuesta de Yaxha se llevaron a cabo 11 visitas de campo. De tal modo, fue posible supervisar los trabajos de desyerbe en la Acrópolis Norte, Juego de Pelota 1 y Acrópolis Este, en vista de la intensidad de la temporada lluviosa que ha motivado al crecimiento de la vegetación.

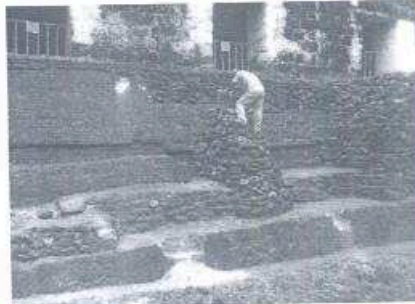
2. A causa de la intensidad de la temporada lluviosa, se produjo una caída de una rama de un árbol en la sección superior del Edificio 389 de la Acrópolis Sur, lo que

provocó algunos desprendimientos de material constructivo del basamento, lo cual se atendió de inmediato a través de la reintegración del material empleando una mezcla a base de cal para su reintegro.

*Foto 2. Se muestra el momento en el que se estaba aplicando el reintegro del material del basamento del Edificio 389, Acrópolis Sur*

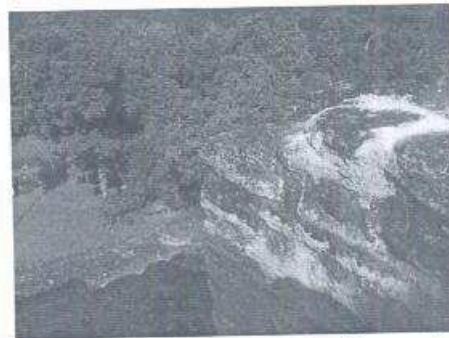
3. Debido al continuo impacto que producen los visitantes al Edificio 216, se produjo un desprendimiento de cinco piedras de relleno en el lado Oeste del muro exterior del recinto. Debido a ello se hizo necesario efectuar el reintegro de los mismos a fin de conservar la integridad del conjunto.

*Foto 3. En primer plano se observa un pequeño bloque de piedra reintegrado a uno de los vanos de acceso al recinto del Edificio 216*

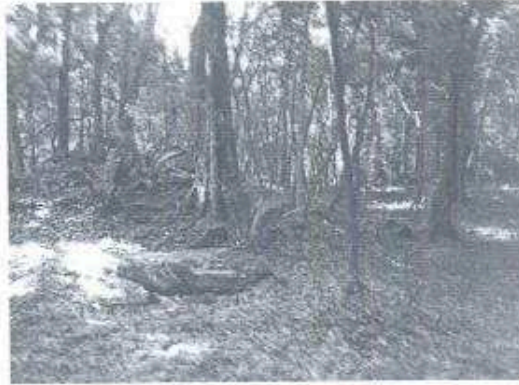
6. Se efectuó una visita de campo al sitio arqueológico Cante a fin de verificar el estado de conservación de los montículos y establecer si se produjo alguna situación negativa que los pusiera bajo riesgo, y tomar las medidas que fueran necesarias para su mitigación, lo que se llevó a cabo sin ningún inconveniente.

*Foto 6. Plaza principal del sitio arqueológico Canté durante la visita de campo*

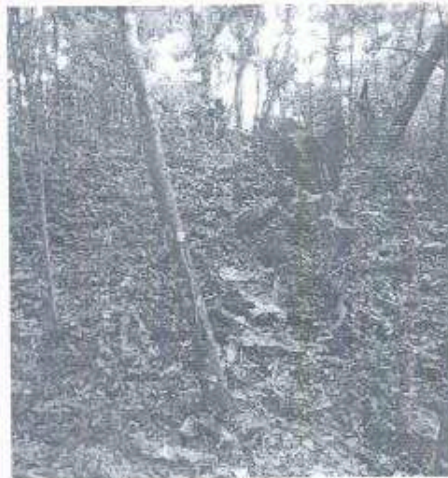
7. Se llevó a cabo una visita de campo al sitio arqueológico Paxte a fin de verificar sus condiciones para atender cualquier situación negativa que pudiera haberse producido en el lugar.

*Foto 7. Montículo del sitio arqueológico Paxte durante la visita de campo*
