Informe: 02-2014.

Actividades Realizadas:

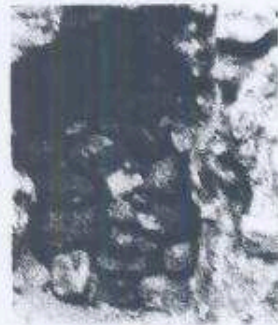
1. Se retiraron 6 metros lineales de relleno contemporáneo del túnel de saqueo de la fachada Oeste de la estructura C-9. En esta oportunidad se destaparon los tapones en la entrada C-9 Sub. 1 y en la entrada a C-9, Sub. 2, que estaban taponeadas de piedras pequeñas y medianas. Esto con la finalidad de facilitar las investigaciones arqueológicas de dichas subestructuras que se encuentran en el interior del túnel.

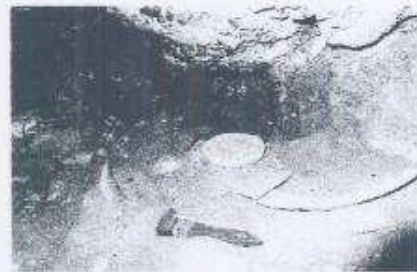
2. Se excavaron 6.62 metros cuadrados de rellenos debajo de piso de la unidad 4F-3. En esta oportunidad se documentó un depósito de vasijas como ofrenda en una cavidad de la roca madre en el centro y debajo de la escalinata de C-9, Sub. 2. Esta unidad se encuentra en proceso de investigación
