De la manera más atenta me dirijo a usted con el propósito presentarle mi informe de actividades mensuales conforme a lo estipulado en el **Contrato Administrativo por Servicios Profesionales Número 268-2014**, aprobado mediante el acuerdo ministerial **Número 29-2014** correspondiente al mes de Octubre del presente año y para el cobro de mis honorarios estoy presentando la Factura Serie "A" y correlativo 00026.

#### Actividades

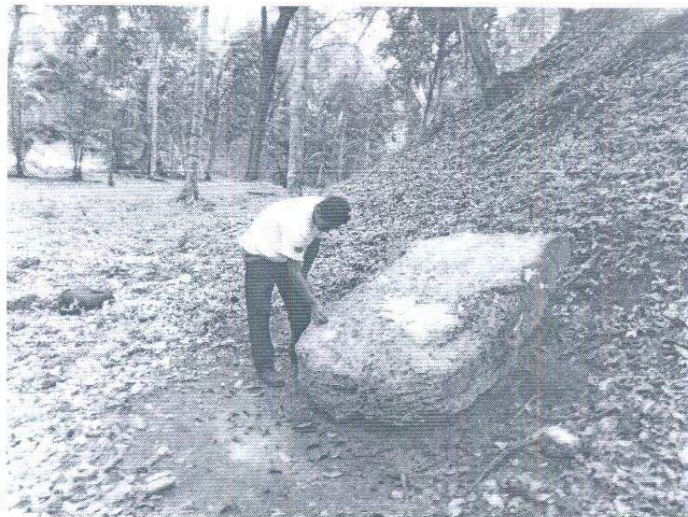
*Foto 1. Limpieza de estela lisa en la Plaza D*

1. Se efectuaron trabajos de limpieza y conservación preventiva en 17 estelas, 9 altares, la maqueta y tres réplicas de estelas del sitio arqueológico Yaxha, para lo que se llevó a cabo una limpieza mecánica con lo que se protege del crecimiento de microflora y polvo. Esta actividad se llevó a cabo en dos ocasiones: al inicio y al final del plan de trabajo del personal del Grupo de Conservación.

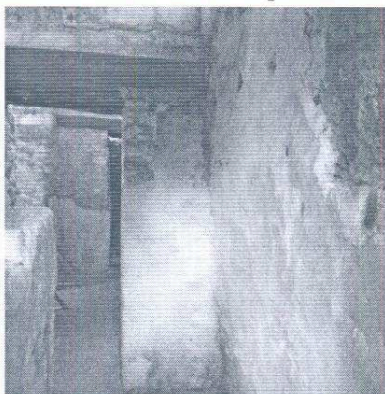
*Foto 2. Cámara del Edificio 218 en su lado oeste luego de los trabajos de limpieza*

2. En la Acrópolis Este fueron atendidos los edificios 216 y 218 con actividades de conservación consistentes en limpieza de maleza, barrido y conservación de estuco, así como trabajos de monitoreo sobre los mismos a efecto de detectar cualquier problema que pudiera surgir y debiera atenderse a la brevedad. En total se abarcaron 6010 m<sup>2</sup> de superficie de los edificios así como 12 m<sup>2</sup> de la superficie estucada.

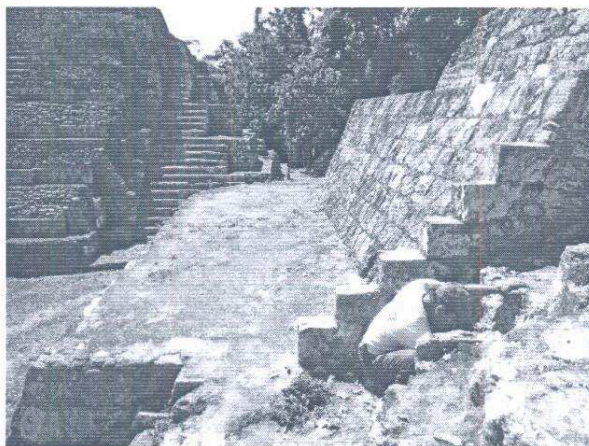
*Foto 3. Edificio 144 durante los trabajos de limpieza de maleza*

3. En la Acrópolis Norte se llevaron a cabo trabajos de limpieza de maleza en los edificios 134, 142 y 144 así como en el basamento Oeste, lo que comprendió la remoción de los brotes que surgen en las uniones de los muros, abarcando 7068 m<sup>2</sup>. Dentro del mismo conjunto se ubica el Mascarón, cuya cubierta fue objeto de trabajos de reparación a fin de proteger dicho elemento de la lluvia ya presente en el área, abarcando 99 m<sup>2</sup>.

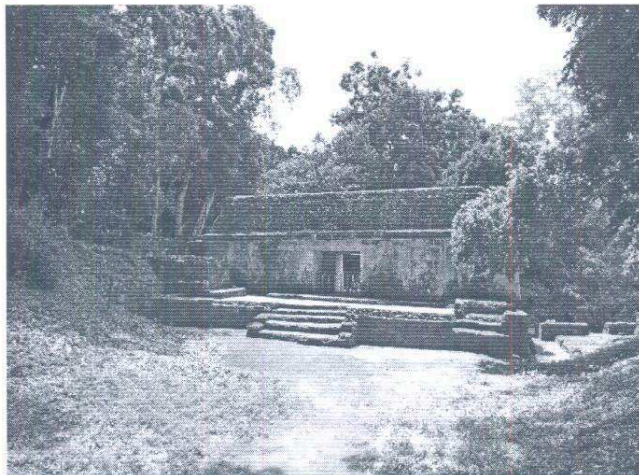
4. El Edificio 375 de la Acrópolis Sur, dados sus elementos compositivos sufre diversas presiones. Durante el presente plan de trabajo se efectuaron trabajos de limpieza de

*Foto 4. Edificio 375 de la Acrópolis Sur luego de los trabajos de limpieza*

maleza y barrido, removiendo el material orgánico que surge constantemente. Se abarcaron 2480 m<sup>2</sup>.

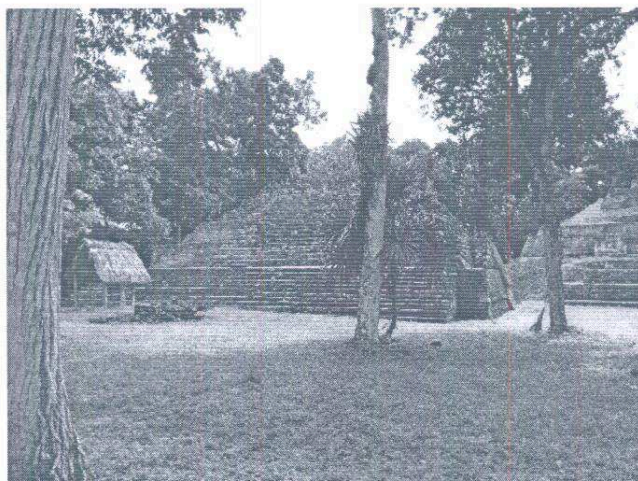
*Foto 5. Edificio 4, Grupo Maler*

5. En los edificios 4 y 6 del Grupo Maler se llevaron a cabo trabajos de limpieza de maleza y basura orgánica, efectuando la remoción a fin de prevenir el crecimiento y acumulación que podría incidir en su deterioro. En total se abarcaron 4076m<sup>2</sup>.

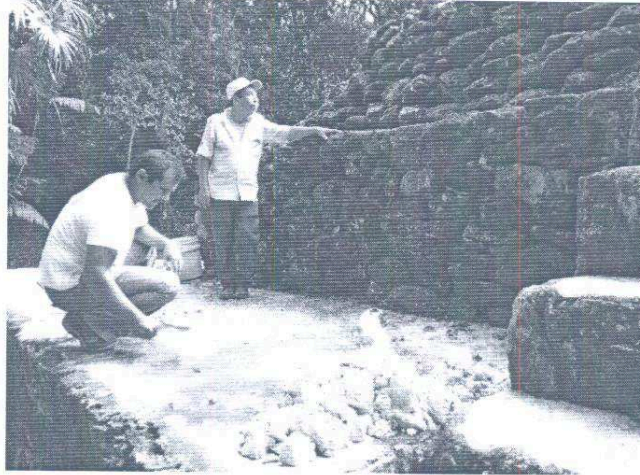
una mezcla a base de cal y agua. Asimismo en uno de sus pisos se había producido pérdida parcial de piso de sacrificio, lo que afectaba el grado de declive necesario para permitir la evacuación de agua. En tanto, en el Edificio 395 se realizaron trabajos de limpieza de maleza, abarcando 2400 m<sup>2</sup>.

*Foto 6. Trabajos de sellado de fisura y reposición de piso de sacrificio efectuados en el Juego de Pelota 1*

6. En el Juego de Pelota I se llevaron a cabo tres actividades: en el Edificio 396 se selló una fisura localizada en su sección superior abarcando 0.9 m<sup>2</sup>, para lo cual se aplicó

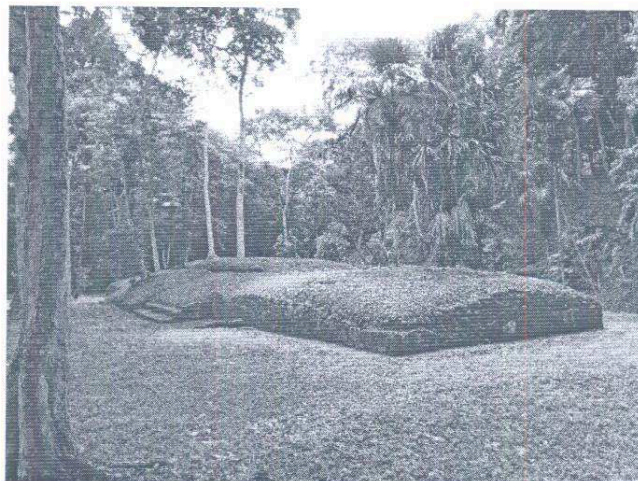
*Foto 7. Edificio 260 de la Plaza A*

7. En el Edificio 260 de la Plaza A se llevaron a cabo trabajos de limpieza de maleza tanto en su sección superior como en muros y el espacio circundante de la plaza, abarcando 1000 m<sup>2</sup>.

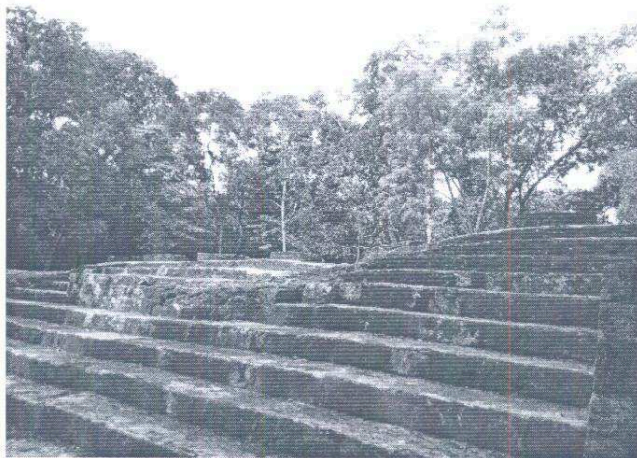
*Foto 8. Edificio 90 de la Plaza B*

8. En el Edificio 90 de la Plaza B se realizaron trabajos de limpieza de maleza, la que ha estado presentando un regular crecimiento, llegando a abarcar 1500 m<sup>2</sup>.

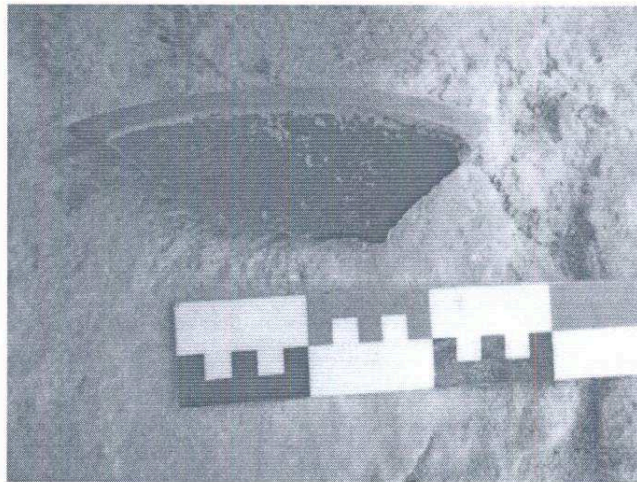
9. Se ha continuado con el análisis de los materiales culturales recuperados durante los sondeos arqueológicos relacionados con el proceso de intervención del Edificio 137 de la Acrópolis Norte. La identificación tipológica ha arrojado evidencias de la ocupación en dicho conjunto al menos desde finales del período Preclásico Medio.

*Foto 9. Fragmento de cerámica de color diferenciado del período Preclásico Tardío durante el proceso de análisis*

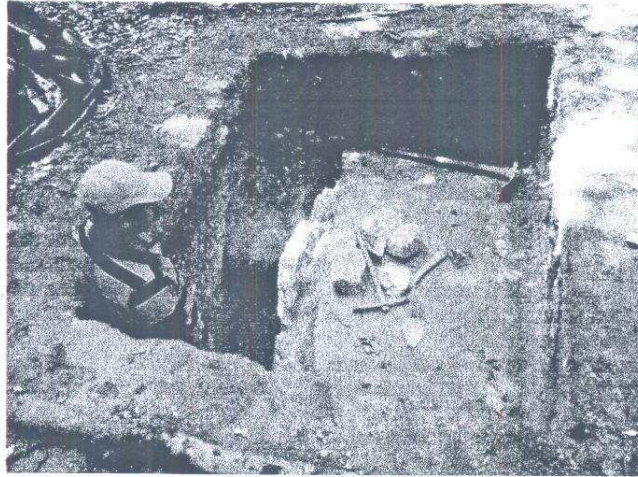
10. Se continuó con los sondeos arqueológicos al este del basamento de la Acrópolis Norte. Se ha observado la presencia de una serie de muros que al parecer forman parte de un sistema de encajuelado que pudo haber funcionado como un sistema de soporte del basamento a la vez que una forma para nivelar el terreno circundante.

*Foto 10. Rasgo arqueológico parcialmente descubierto y que parece formar parte del sistema de sustentación del basamento de la Acrópolis Norte en su lado este*
