Por este medio estoy presentando el informe de resultados, conforme a lo estipulado en el Contrato Administrativo por Servicios Profesionales Número 46-2015 y Acuerdo Ministerial No. 17-2015. Correspondiente del 5 de enero al 31 de diciembre presente año.

Palacio 5D-15 Plaza Oeste

1. Excavaciones en el Palacio 5D-15 Plaza Oeste
2. Relleno de Túnel No. 8 Fachada Norte y Extracción de piedra de embone.

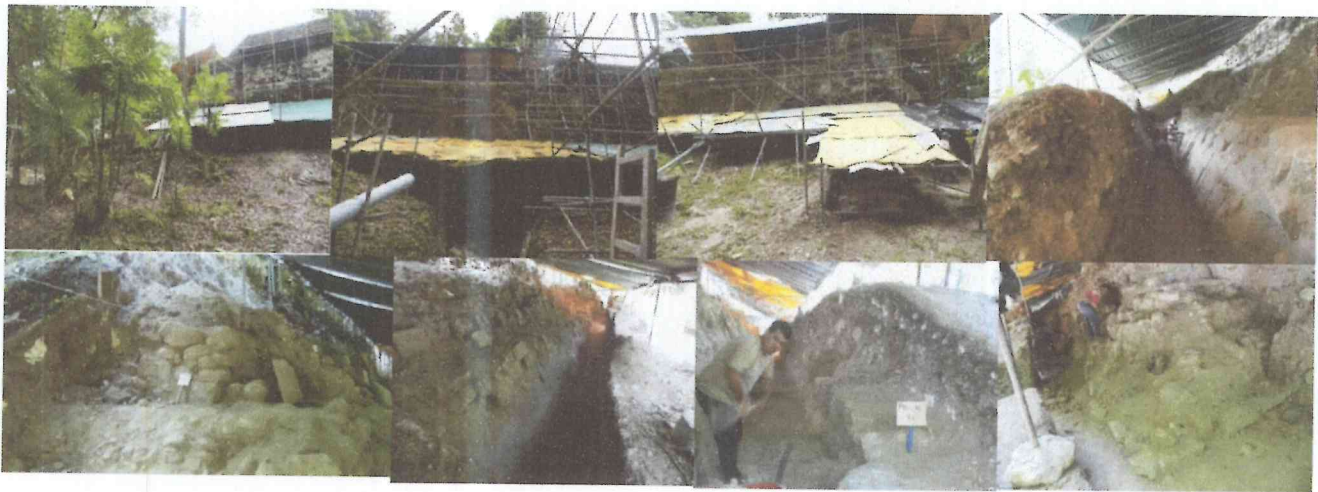
Las imágenes muestran la cubierta que se armó para protección de los pozos de excavación, y toda el área excavada, el objetivo principal fue descubrir los cuerpos escalonados que sostienen al edificio para que posteriormente se haga la recuperación de volumen y la estabilización del muro Norte del edificio que amenaza con colapsarse.

El objetivo principal del armado de andamios fue asegurar parte de los muros en pie para minimizar el riesgo de colapso, así como base para el armado de las cubiertas de protección para la excavación.

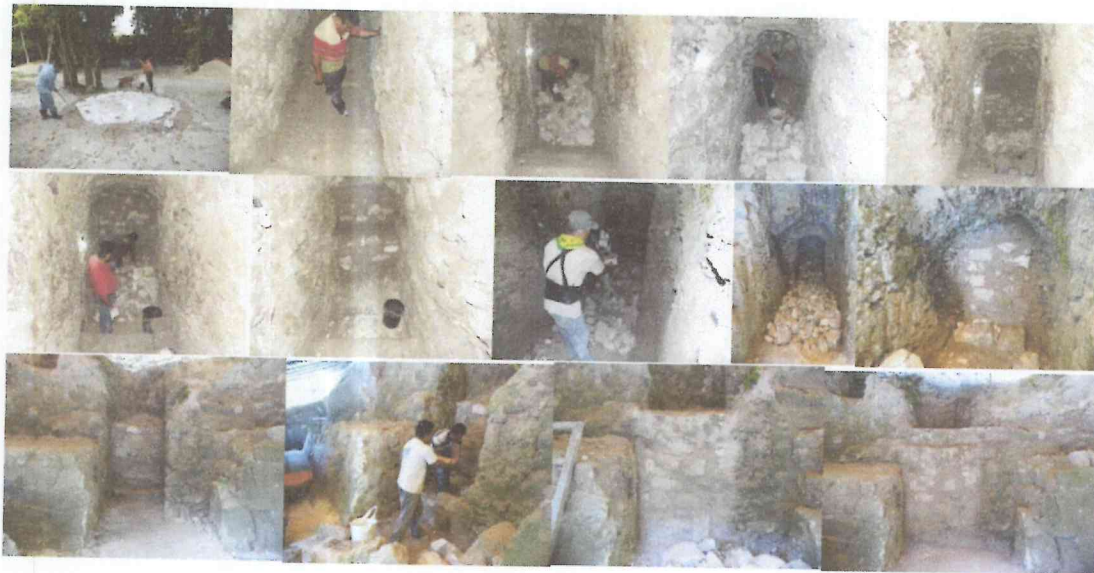
Las imágenes muestran el proceso de relleno del Túnel No. 8 ubicado en la fachada Norte en el eje normativo del edificio. La imagen inferior a la derecha muestra la altura original del primer cuerpo y la finalización de la actividad en un 100%.

El túnel excavado tiene una longitud total de 10.00m. Actualmente el túnel está estable y se observa una mampostería de piedra de grandes dimensiones y medianas pegadas las juntas con lodo.

Las alturas del túnel varían, siendo de 1.60m tomados en el fondo del túnel, 2.30m tomados en la sección media subiendo las gradas y 2.80m tomados en la entrada del túnel donde aparece el primer muro de contención.

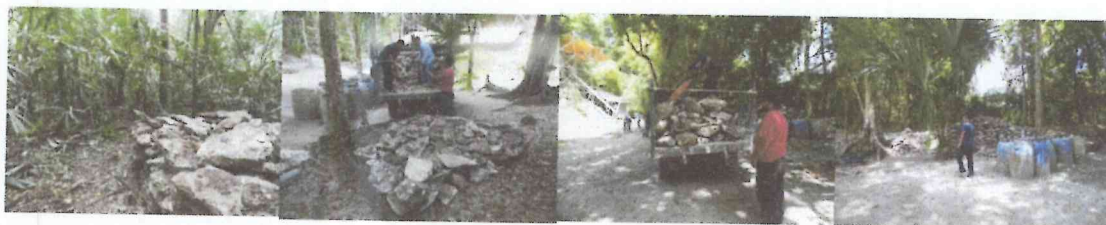
Las imágenes muestran la extracción de lajas de piedra para embone y su traslado a la Plaza Oeste.

La extracción de piedra de embone se realizó sobre el km. 6 hacia el Oeste 2km. sobre una de las colinas en donde el Proyecto de Cooperación Española había sacado este material, para lo cual abrió un trocopas para que el vehículo cargara el material y trasladarlo. Por lo que el grupo de extracción limpio el trocopas y lo amplió 300m al Oeste de la colina para continuar con la extracción y su traslado hacia la Plaza Oeste.
