Informe: 1-2017.

1. Excavaciones e investigaciones arqueológicas en el interior del saqueo oeste en donde se encuentra la estructura A-3, Sub. 1 de la Acrópolis oeste, del sitio arqueológico Naranjo Sa`aal.
2. Excavaciones e investigaciones arqueológicas en el interior del túnel de saqueo oeste en donde se encuentran unos muros escalonados que podrían ser parte de una sub estructura o construcciones posteriores de A-3, Sub. 1 de la Acrópolis oeste, del sitio arqueológico Naranjo Sa`aal.
3. Excavaciones e investigaciones arqueológicas en la entrada al túnel del saqueo Este, en donde se encuentran un muro ataludado que podrían ser parte de la última remodelación del edificio A-3, de la Acrópolis Oeste, del sitio arqueológico Naranjo Sa`aal.

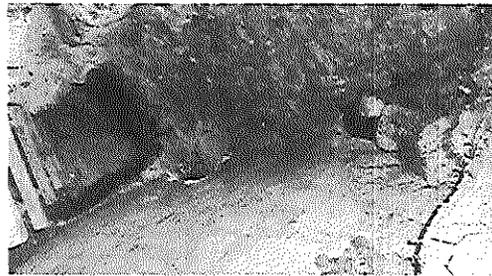
Se continuaron las investigaciones el saqueo oeste del edificio A.3, de la Acrópolis oeste, En esta oportunidad se han retirado 4.50 metros de rellenos contemporáneos del interior del túnel. Hasta el momento se ha identificado un muro de sillares que se adosa cerca del faldón de la estructura A-3, Sub. 1, que podría ser parte de un recinto que se adosa al edificio posteriormente. Dicho muro aún presenta el revestimiento de estuco y está asociado a un piso inclinado a manera de rampa.

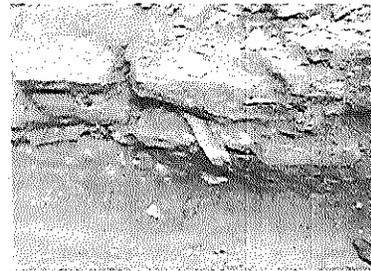
3. Se continúan la excavaciones en el muro de la fachada Sur de la estructura A-5.A, específicamente en la fachada Sur del recinto 2. En esta ocasión se liberaron 5.30 metros lineales de escombros, en donde se definió un muro de sillares de piedras pequeñas de lajas de caliza, sobre el piso de plaza, que podrían ser parte de una post-ocupación.
