Guatemala, 28 de febrero de 2017
Informe 02-2017

Actividades

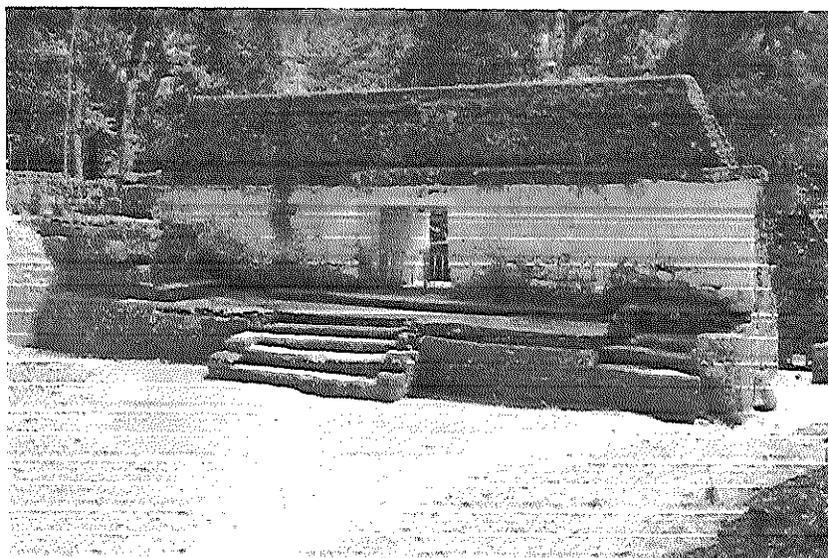
1. En el Edificio 375 de la Acrópolis Sur se llevaron a cabo actividades de control de maleza a través de la remoción de los brotes que surgen en sus muros. Asimismo, se verificó el estado de conservación de sus muros, efectuando una aplicación de agua de cal en el estuco para evitar una pérdida de hidratación que llevar a un proceso de erosión. En total se abarcaron 950 m².

Foto 1. Edificio 375, Acrópolis Sur, Yaxha

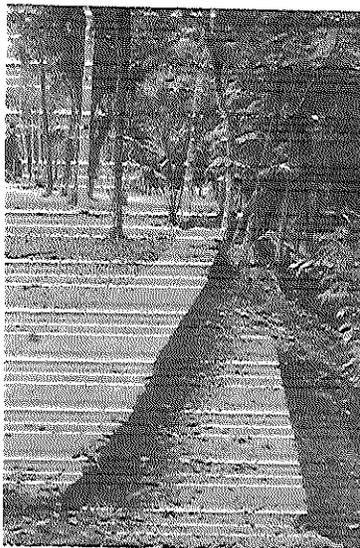
2. En la Calzada Blom se desarrollaron trabajos de limpieza y chapeo de maleza, tanto en sus parapetos este como oeste. Se verificó su estado de conservación, anotando la presencia de dos bloques desprendidos a causa del crecimiento de raíces, lo que se está programando para su reintegración. En total se alcanzaron 1575 m².

Foto 2. Parapeto Oeste, Calzada Blom, Yaxha

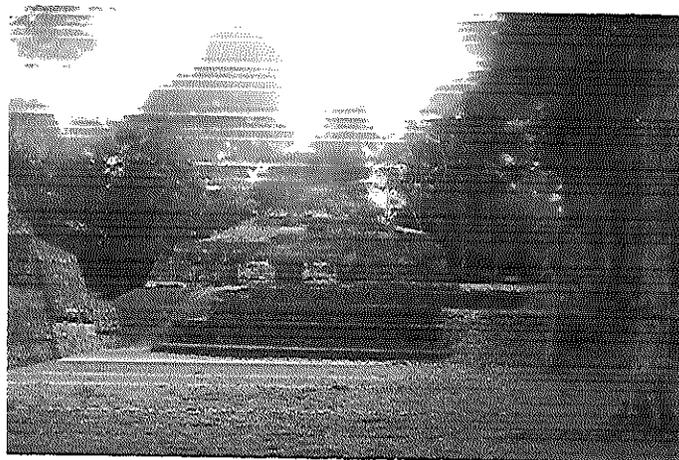
3. El Edificio 6 del Grupo Maler fue atendido a través de trabajos de limpieza de maleza y remoción de hierba. Junto a ello se verificó que no presentara grietas o desprendimientos de material constructivo. En total se abarcaron 6448 m².

Foto 3. Edificio 6, Grupo Maler, Yaxha

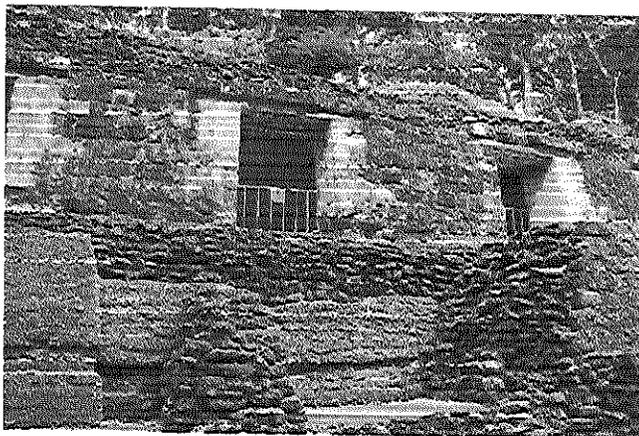
4. Se llevó a cabo una aplicación general de agua de cal a los muros con estuco de los edificios 216, 389 y 134 de las Acrópolis Este, Sur y Norte, respectivamente. Para ello se empleó una bomba de fumigar y se espera permitir que mantenga niveles estables de humedad para mitigar los efectos del surgimiento de sales y la erosión.

Foto 4. Edificio 389, Acrópolis Sur, Yaxha

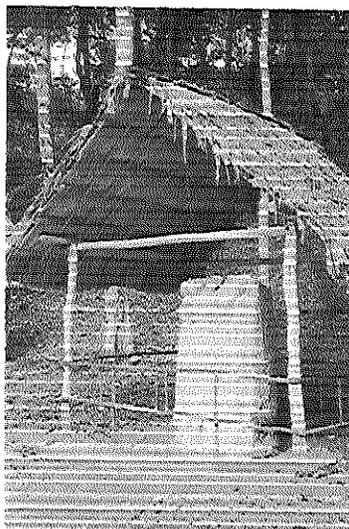
5. Se ejecutaron trabajos de limpieza mecánica de 19 estelas y siete altares de Yaxha, removiendo polvo y basura orgánica. De éstas, en las estelas 11, 13 y 31 se aplicó agua de cal para mantener sus niveles de hidratación.

Foto 5. Estela 4, Plaza C, Yaxha

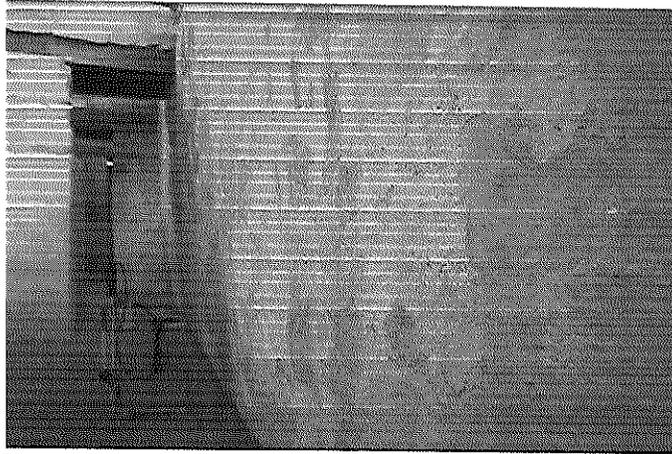
6. Se atendieron los edificios 217, 218 y 219 de la Acrópolis Este a través de trabajos de limpieza húmeda y consolidación de muros y estuco y limpieza de maleza. En el primer caso se buscó remover la proliferación de cianobacterias. En total se abarcaron 660 m².

Foto 6. Cámaras del Edificio 218, Acrópolis Este, Yaxha

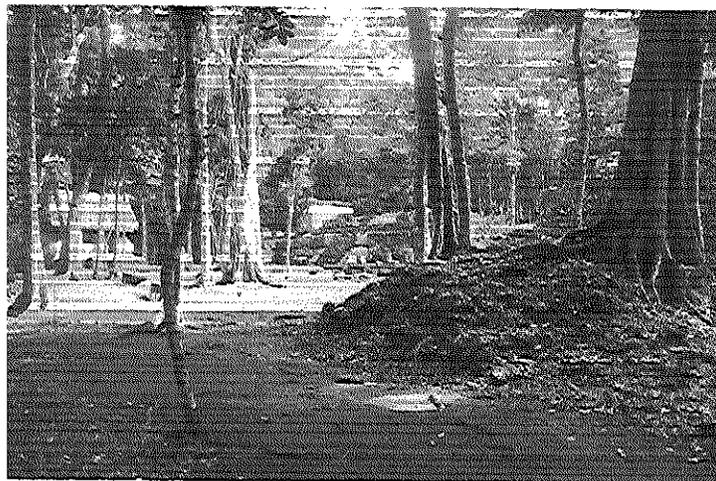
7. En el sitio arqueológico Topoxte se realizaron actividades de limpieza general del área de plaza, así como limpieza, desyerbe y chapeo en el Edificio E. A la vez se observó el estado de conservación general del sitio, pudiendo notar el estado de la maleza en el edificio A, lo que será programado en fecha oportuna. En total se abarcaron 1536 m².

Foto 7. Área de plaza, Topoxte

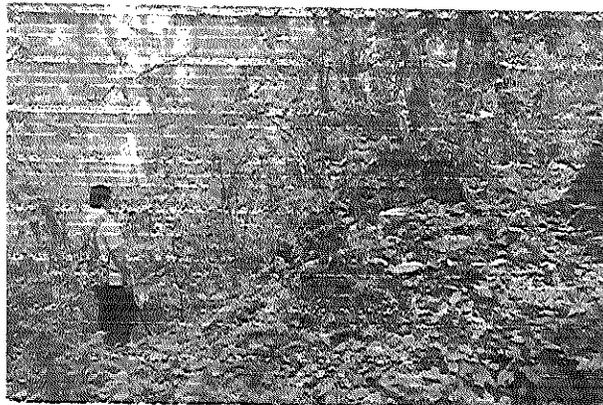
8. Como parte del proceso de planificación de actividades de monitoreo de sitios arqueológicos del parque, se realizó una visita al sitio arqueológico Paxte, localizado en la isla del mismo nombre. De acuerdo a lo observado no se observaron excavaciones ilícitas en el lugar.

Foto 8. Montículo en Paxte durante el monitoreo
