De la manera más atenta me dirijo a usted con el propósito de presentarle mi informe de actividades mensuales conforme a lo estipulado en el Contrato Administrativo por Servicios Técnicos Numero 1087-2017, aprobado mediante Acuerdo Ministerial Numero 34-2017, correspondiente al mes de marzo de 2017 y para cobro de mis honorarios estoy presentando la Factura Serie A y Correlativo No. 0027.

. Durante el corriente mes se dio inicio con la restauración del segundo vitral ubicado en el Pasaje Central del Palacio Nacional de la Cultura; el cual lleva como título **EL Toque del Ángelus**. Consta de 4 paneles, su dimensión es de 3.20 x 1.22 metros. Época de 1943-1945. En dicho vitral se intervienen para su restauración tres paneles, los cuales llevarán el mismo proceso con la técnica antigua del Maestro Julio Urruela Vásquez.

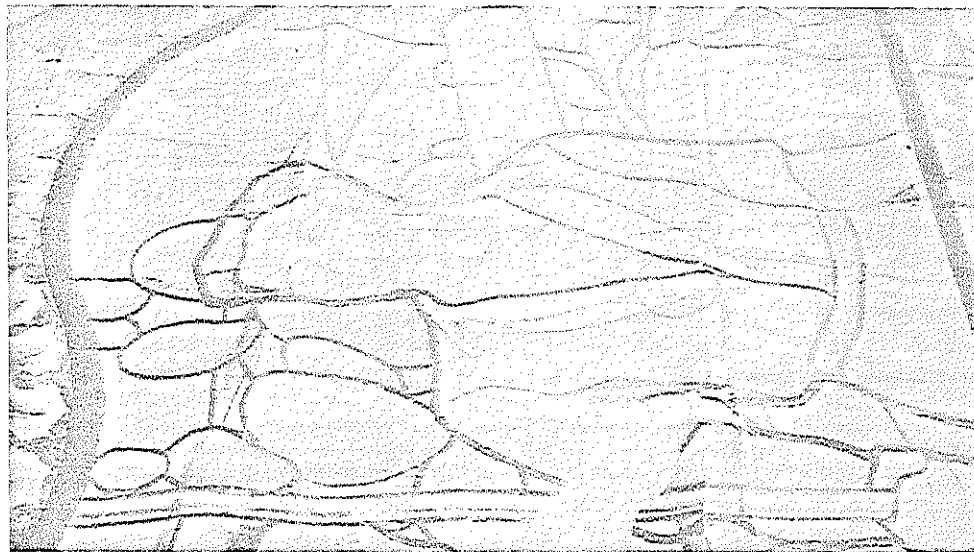
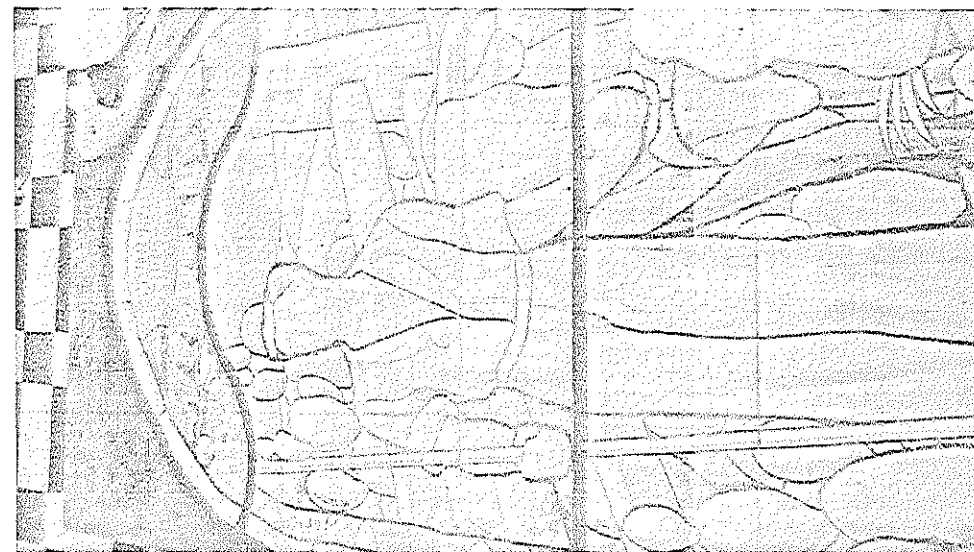
PEQUEÑA RESTAURACION DEL DIBUJO ORIGINAL

- . Limpieza general del taller cada semana.
- . Realización de una pequeña restauración en el dibujo original del vitral El Toque del Ángelus, ya que este es el próximo vitral que llevara proceso de restauración, ubicado en el Pasaje Central.
- . Realización de plantillas en base al dibujo original de todas las piezas faltantes sobre acetato, calco y cartulina.

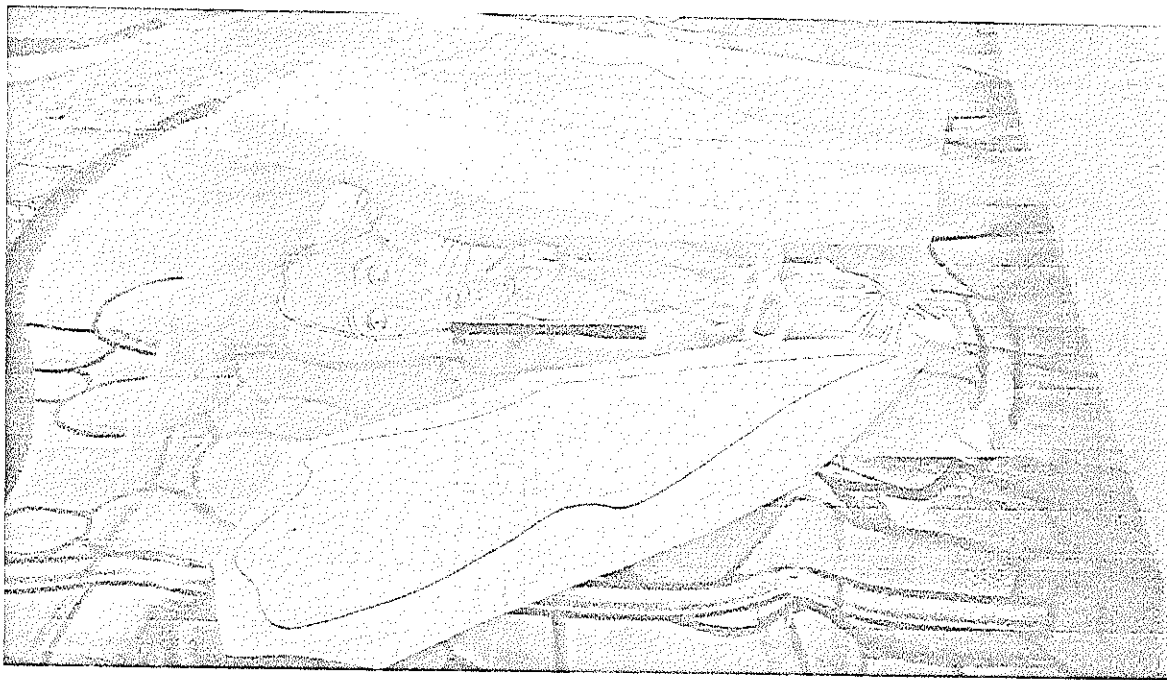
PLANTILLAS Y COLOCACION DE ANDAMIO PARA DESMONTAJE

- 1- Se quitó el silicón de toda la orilla del vidrio protector.
- 2- Se extrajo el marco de hierro con vidrio protector.
- 3- Desmontaje del panel No.2 B del Vitral El Toque del Ángelus.
