INFORME DE ACTIVIDADES DEL MES DE ABRIL 2017

Cumpliendo con lo descrito en la literal A) de los términos de referencia del Contrato en relación al Programa permanente de estudio de patrones de asentamiento y potenciales zonas de cultivos en las afueras del Parque Arqueológico Nacional Tak'alik Ab'aj (Panta) Fase III, específicamente en el sector oeste del Grupo Central situado al oeste de la Terraza 3 del lado oeste del Riachuelo El Chorro, se concluyó la excavación de la operación GG9a e inició la Operación GG10a (Figura 1) en terrenos con cafetal de la Finca Santa Margarita (donde tenemos permitidas las excavaciones). Se contó con la colaboración de los peones excavadores Isrrael Soto y Armando López del Panta.

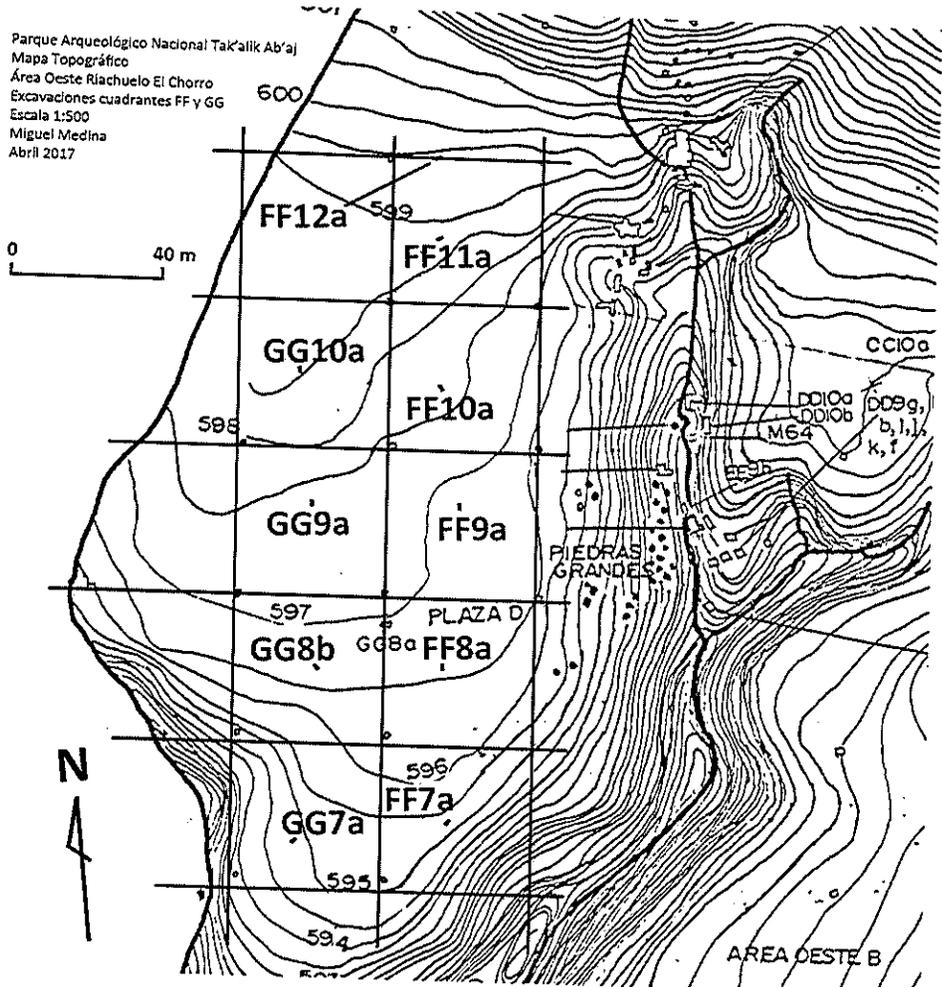
Figura 1. Mapa con la ubicación de las excavaciones al oeste del Riachuelo El Chorro (Panta).

La Operación GG10a esquina D se ubica a 25.35 m y 45° Azimut de la Base N360 O280. Mide 1 x 2 m (N x E). Orientada 353° Az. Elevación 598.20 msnm en esquina D. Actualmente se está excavando el Lote GG10a/8 a una profundidad de 1.60 m. Los resultados de esta Operación se presentarán el mes siguiente. Además, se apoyó al topógrafo del Panta abriendo brechas, usando cinta métrica y plomo entre el cafetal para medir cuadrantes y colocar bases cada 40 m y auxiliares cada 20m en la línea entre los cuadrantes GG y HH y líneas perpendiculares. Las bases sirven para medir la ubicación de los sondeos, éstas nos servirán para ubicar los pozos que nos hacen falta de cubrir en el área norte y oeste de donde estamos actualmente (ver Figura 1).

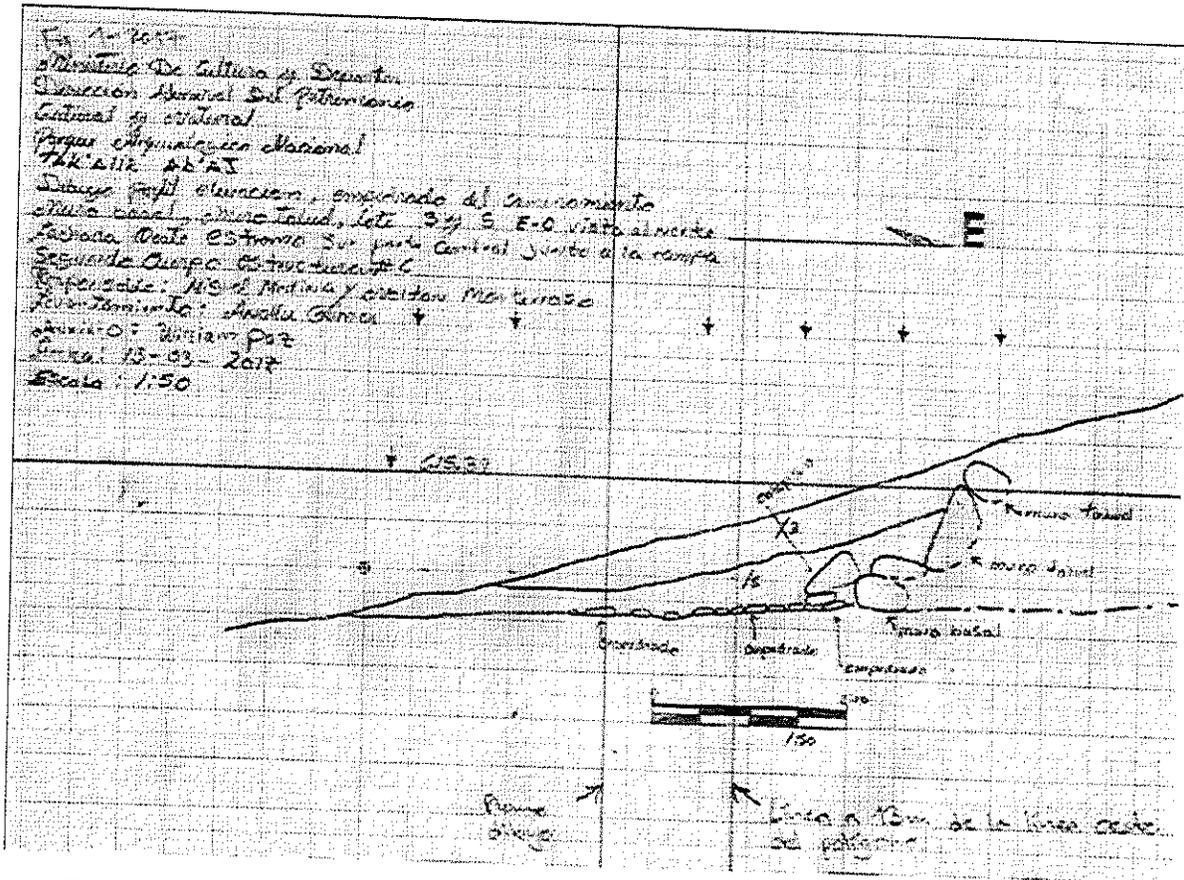
Figura 4. Perfil oeste-este vista al norte del extremo sur del segundo cuerpo de la Estructura 6, donde se aprecia empedrado, muro basal y muro talud de piedra. Nótese el lote /5 cubre estas construcciones de piedra (Panta).

Conforme al numeral 6) de los términos de referencia del Contrato sobre otras actividades afines, se brindó apoyo técnico a la Unidad de Restauración que concluyó la liberación de la mitad sur del segundo cuerpo (cuerpo superior) de la fachada oeste de la Estructura 6. Con apoyo del topógrafo se rectificaron las bases del área suroeste del polígono de la Estructura 6, se colocaron bases auxiliares en una línea norte-sur que está 13 m al este de la línea oeste del polígono. Es necesario tener bien demarcado el polígono para realizar los dibujos de campo. Se dibujaron dos perfiles oeste-este vista al norte de este sector a escala 1:50 (Figura 4). Se ha reconocido un estrato cultural seguramente de la fase Guzmán (500-700 d.C.) que cubrió las construcciones de piedra de la fase Alejos (150-300 d.C.). Estas construcciones ya han sido identificadas: empedrado, muro basal y muro talud. Hay piedras colapsadas del muro talud caídas enfrente. Se inició el dibujo sección elevación de todo el segundo cuerpo de la fachada oeste, empezando desde el extremo norte. Actualmente se construyen galeras de bambú y láminas para cubrir este cuerpo que pronto empezará a ser restaurado.
