Atentamente me dirijo a usted con el propósito de presentarle el Informe Final de actividades conforme a lo estipulado en el Contrato Administrativo por Servicios Técnicos Número 3117-2017, aprobado mediante el Acuerdo Ministerial Número 857-A-2017, correspondiente al periodo del 16 de Octubre de 2017 al 31 de diciembre del 2017, para cumplir con lo estipulado en la cláusula quinta del contrato antes mencionado.

Atentamente me dirijo a usted con el propósito de presentarle mi Informe de Resultados conforme a lo estipulado en el Contrato Administrativo Por Servicios Técnicos Número 3117-2017, aprobado mediante el Acuerdo Ministerial Número 857-A-2017, correspondiente al período comprendido del 16 de Octubre de 2017 al 31 de Diciembre de 2017, según lo estipulado en la cláusula quinta del contrato antes mencionado.

Durante el mes de Octubre, Noviembre y Diciembre de 2017 se realizó la elaboración de propuestas arquitectónicas para el anteproyecto "Mejoramiento del Sistema de Interpretación de la Sala de escultura" en el cual se realizó la propuesta del proyecto, diseñando el sistema de delimitación para las esculturas, incluyendo sistema constructivo, presupuesto, material y acabad

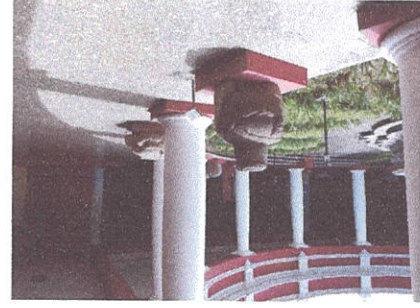
Previo a realizar la visita correspondiente se analizó el plano proporcionado, para determinar las áreas sobre las cuales se iba a hacer la verificación, Se acotó el plano y se imprimió una copia acotada y una en blanco, para poder ir comparando las medidas en el levantamiento que se hizo en la sala.

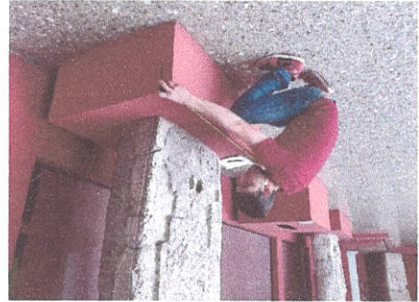
Para dicho proceso de la creación del módulo de delimitación se midieron todas las bases de las esculturas, y se genero un promedio para poder determinar las dimensiones del módulo de delimitación.

Propuesta de sistema de delimitación para la sala de esculturas. En esta propuesta se incluye la cedula de identificación en la parte superior de la barandilla, con la inclinación adecuada de manera que los usuarios puedan leer sin ningún problema la información de cada escultura.

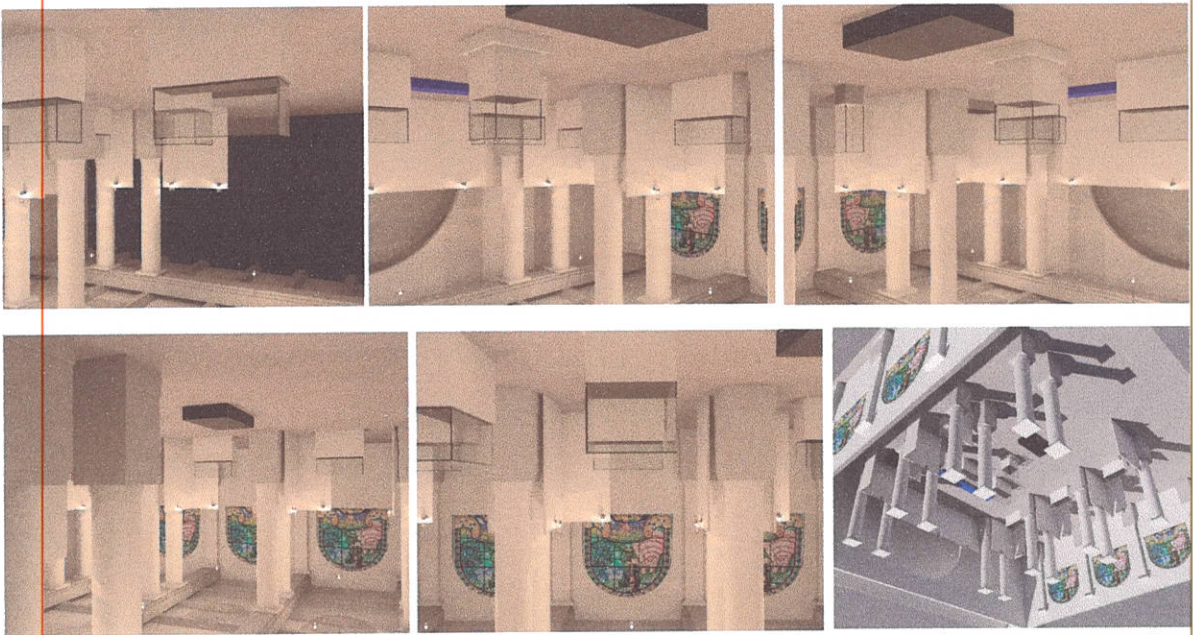
Renders y Modelos tridimensionales hechos específicamente para la exposición "Recuperando Testimonios de nuestra historia"
