Informe: 2-2018.

1. Asesoría en los trabajos de excavación e investigaciones arqueológicas y liberación de escombros en la esquina Noroeste de la fachada Norte del edificio A-2, de la acrópolis Oeste del sitio arqueológico Naranjo Sa'aal en el municipio de Melchor de Mencos, Petén.
2. Asesoría en los trabajos de excavación e investigaciones arqueológicas y liberación de escombros en el sector central de la fachada Norte del edificio A-2, de la acrópolis Oeste del sitio arqueológico Naranjo Sa'aal en el municipio de Melchor de Mencos, Petén.

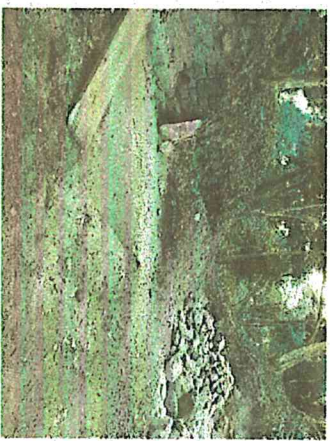
1. Se continuaron las excavaciones arqueológicas en el edificio A-2, En esta oportunidad se realizó una liberación de 10 metros cuadrados en la esquina Noroeste de la fachada norte del edificio A-2, específicamente desde la esquina Noroeste hacia el Este, cerca del vano Oeste. En esta oportunidad se localizaron las primeras hiladas de sillares del muro de la fachada norte del edificio, aunque se encuentran en mal estado de conservación, todavía es posible definir los arranques para la restauración.

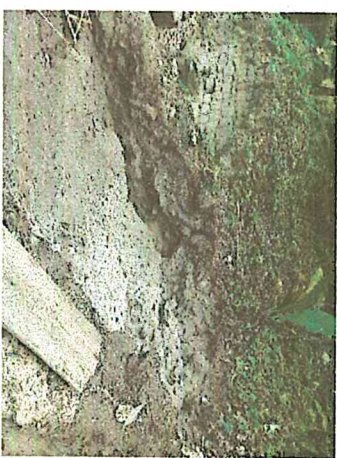
2. Se continuaron las excavaciones arqueológicas en el edificio A-2, En esta oportunidad se realizó una liberación de 11 metros cuadrados en el sector central de la fachada norte del edificio A-2, específicamente en el sector

central de la fachada Norte del edificio. En esta oportunidad se localizaron las primeras hiladas de sillares del muro de la fachada norte del edificio y el vano central que se encuentra en regular estado de conservación, sin embargo, todavía es posible definir los arranques para la restauración.

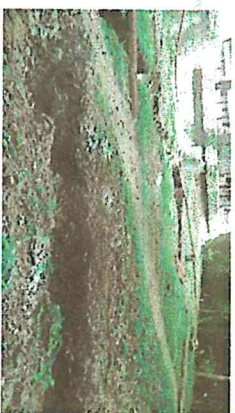
3. Se continuaron con las investigaciones arqueológicas de la base de la fachada Este de la acrópolis Oeste, con la finalidad de localizar la escalinata o sea el acceso a la Acrópolis. Se ha realizado una trinchera de 3 metros de largo por 1.50 metros de ancho desde la base hasta el sector superior. Hasta el momento solo se han removido materiales de escombros.

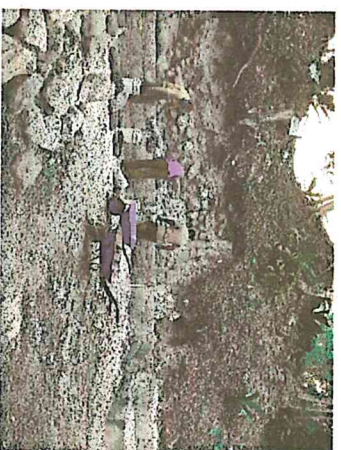
4. Se continuaron las investigaciones arqueológicas y liberación de escombros en el sector Suroeste del edificio A- 1, de la acrópolis Oeste. En esta oportunidad se han localizado los muros de sillares en regular estado de conservación desde la esquina Sureste hasta el lateral Sur de la escalinata. En total se ha removido 30 metros cuadrados de mortero podrido para restablecer la consolidación de los sillares.

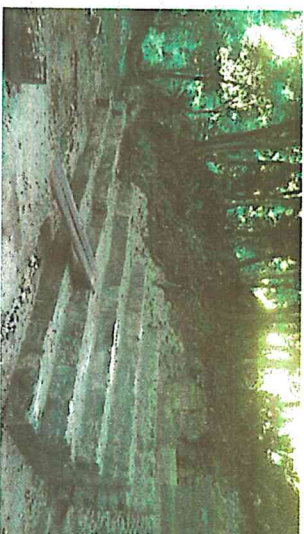
5. Se continuaron las investigaciones arqueológicas y liberación de escombros en el sector Sur de la escalinata del edificio A- 1, de la acrópolis Oeste. En esta oportunidad se liberaron 15 metros cuadrados de escombros en donde se localizaron las huellas y contrahuellas de la escalinata en regular estado de conservación.
