Guatemala, 27 de marzo 2018.
Informe 03-2018

De la manera más atenta me dirijo a usted con el propósito de presentarle mi informe de actividades mensuales conforme a lo estipulado en el **Contrato Administrativo por servicios Técnicos Número 567-2018**, aprobado mediante **Acuerdo Ministerial Número 8-2018**, correspondiente al mes de **marzo del presente año**, y para el cobro de mis honorarios estoy presentando la **factura Serie A3 número correlativo 0005**.

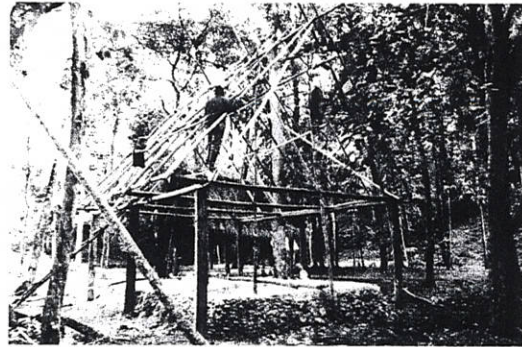
2. Se hicieron trabajos de limpieza y control de vegetación en aproximadamente 8 hectáreas del área monumental del sitio arqueológico Naranjo; además se hizo el rancho para cubrir las pilas de cal en pasta que se encuentran dentro del área arqueológica.

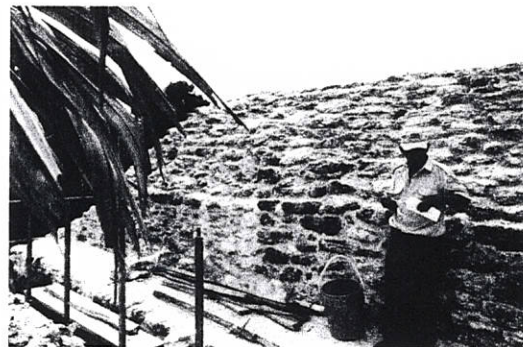
3. Se trabajó en la restauración del edificio 137 en la Acrópolis Norte de Yaxha, en donde se hicieron trabajos de recuperación de volumetría en la parte intermedia de la pirámide, esquina sureste en donde se trabajó una superficie de 30 m².

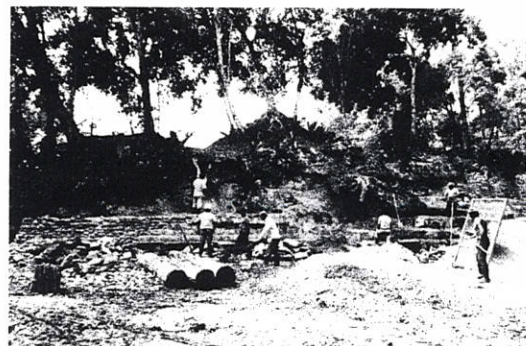
4. En el edificio A-1 en la Acrópolis Norte de Naranjo, se trabajó en la recuperación de volumen en el núcleo del muro a lo largo de la fachada este y lado norte de la escalinata, se trabajó 20 m² de fachada entre volumetría de núcleo y sillares tallados.

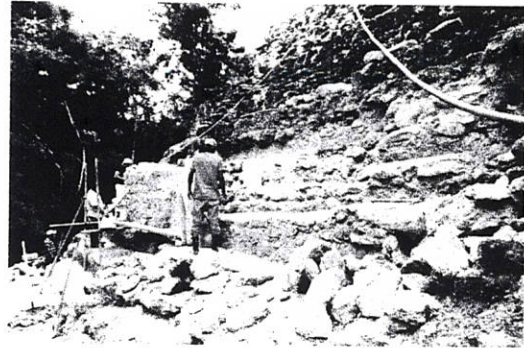
5. En el edificio B-18 en la Plaza Central de Naranjo se trabajó en la estabilización del talud en el antepenúltimo cuerpo de la fachada oeste extremo norte, en donde se estabilizó 10 m² entre relleno constructivo y muros que aún conservan sus sillares originales.

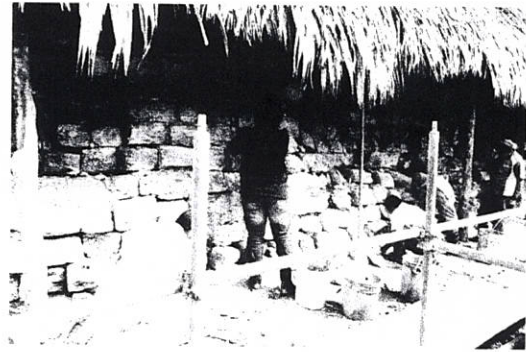
6. En el edificio B-24 en el extremo sur de la Plaza central de Naranjo se trabajó en la restauración de los mascarones ubicados en la parte superior de la pirámide fachada sur, en donde se siso y acuño la piedra que da forma a los mascarones estabilizando una superficie de 3 m².
