Informe: 5-2018.

De la manera más atenta me dirijo a usted con el propósito de presentarle mi informe de actividades mensuales conforme a lo estipulado en el **Contrato Administrativo por Servicios Profesionales Número 568-2018, aprobado** mediante el **Acuerdo Ministerial Número 8-2018**, correspondiente al mes de **mayo del año 2018** y para el cobro de mis honorarios estoy presentando la **factura número de serie "C" y correlativo 000024**.

1. Asesoría en los trabajos de excavación e investigaciones arqueológicas y liberación de escombros en la esquina Noreste del edificio A-2, de la acrópolis Oeste del sitio arqueológico Naranjo Sa'aal en el municipio de Melchor de Mencos, Petén.

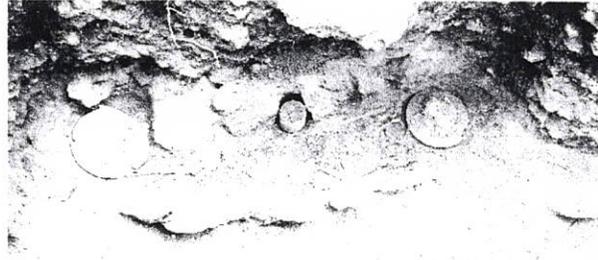
3. Se finalizaron las excavaciones arqueológicas en el muro de la plataforma No. 9, que se encuentra en la plaza central de la Acrópolis Oeste. En esta ocasión se realizó un pozo de sondeo estratigráfico de 1.50 metros cuadrados, en donde se localizó el entierro No. 15, con 3 ofrendas.

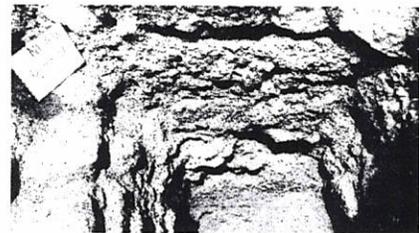
5. Se finalizaron las excavaciones arqueológicas en el interior de la plataforma No. 7 que se encuentra en la plaza central de la Acrópolis Oeste. En esta ocasión se realizó un pozo de sondeo estratigráfico de 1.50 metros cuadrados, en donde se localizaron dos pisos constructivos y un relleno de piedras de distintos tamaños hasta la roca madre o caliza.

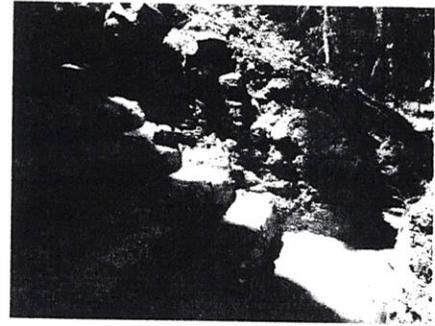
7. Se continuaron con las investigaciones arqueológicas de la base de la escalinata de la fachada Este de la acrópolis Oeste, con la finalidad de localizar el lateral Norte de la escalinata. Se ha realizado una trinchera de 5.60 metros de largo y de 1.30 metros de ancho. En esta oportunidad se han descubierto un muro en regular estado de conservación que pertenece a la fachada Sur del primer cuerpo del edificio A-3. Esta unidad se encuentra en proceso de investigación. Sin embargo, aún se puede documentar un muro a manera de moldura saliente que pertenece al lateral Norte de la escalinata remetida.

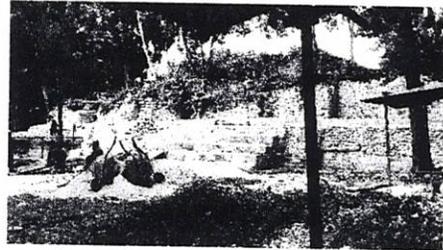
8. Se continuaron las investigaciones arqueológicas y liberación de escombros en el sector superior de la terraza Sur del edificio A-1 de la acrópolis Oeste. En esta oportunidad se liberaron 7 metros cuadrados de rellenos del mortero o del interior del muro. Esto con la finalidad de facilitar su restauración y consolidación.
