Guatemala, 29 de junio 2018.
Informe 06-2018

De la manera más atenta me dirijo a usted con el propósito de presentarle mi informe de actividades mensuales conforme a los estipulado en el **Contrato Administrativo por servicios Técnicos Número 567-2018**, aprobado mediante **Acuerdo Ministerial Número 8-2018**, correspondiente al mes de **junio del presente año**, y para el cobro de mis honorarios estoy presentando la **factura Serie A3 número correlativo 0008**.

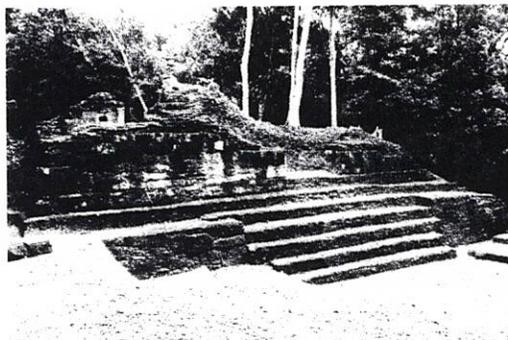
2. Se hicieron trabajos de limpieza y control de vegetación en aproximadamente 13 hectáreas del área monumental del sitio arqueológico Naranjo en donde se intervino plazas, patios y edificio ya restaurados.

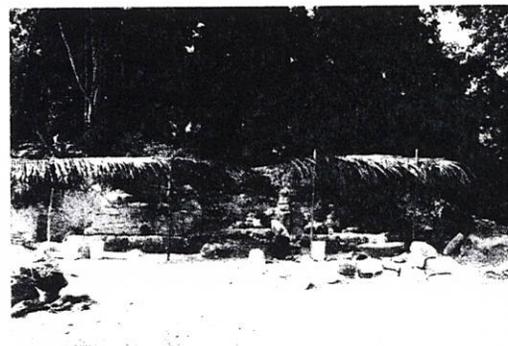
3. En el edificio A-2 en la Acrópolis oeste del sitio arqueológico Naranjo, se trabajó en la recuperación de volumen en el núcleo de los muros y la estabilización de los sillares de fachada que aun se conservan en el edificio. Se inició el trabajo en el extremo oeste, de la fachada norte en donde se restauraron 28 m² de la fachada.

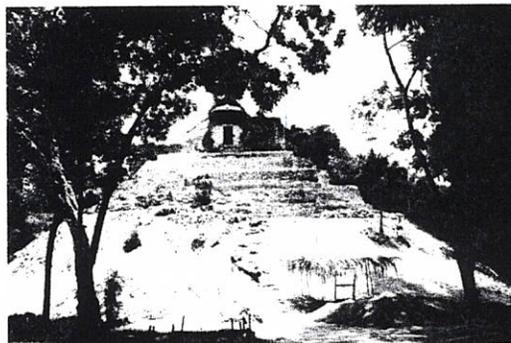
4. En el edificio B-18 en la Plaza Central de Naranjo se trabajó en la estabilización del talud en el antepenúltimo cuerpo de la fachada norte extremo oeste, en donde se estabilizó 12 m² entre relleno constructivo y muros de fachada.

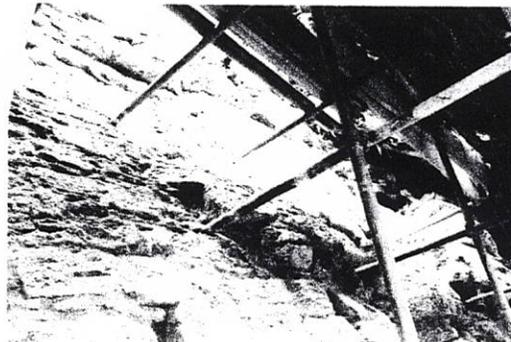
5. En el edificio B-24 en el extremo sur de la Plaza central de Naranjo se trabajó en la restauración de los mascarones ubicados en la parte superior de la pirámide al centro de la fachada sur, en donde se resanaron sisas, se desmonto y se recolocaron nuevamente sillares que dan volumen al mascarón; estabilizando una superficie de 6 m².
