Guatemala, 31 de julio 2018.  
Informe 07-2018

De la manera más atenta me dirijo a usted con el propósito de presentarle mi informe de actividades mensuales conforme a los estipulado en el **Contrato Administrativo por servicios Técnicos Número 567-2018**, aprobado mediante **Acuerdo Ministerial Número 8-2018**, correspondiente al mes de **julio del presente año**, y para el cobro de mis honorarios estoy presentando la **factura Serie A3 número correlativo 0010**.

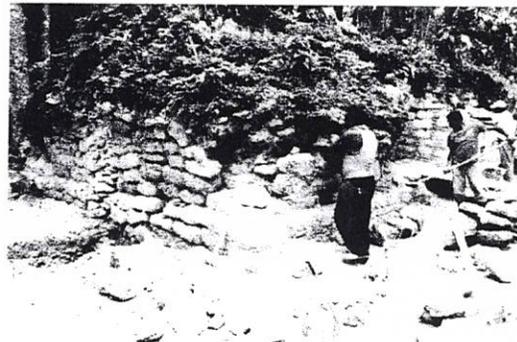
3. En el edificio A-2 en la Acrópolis oeste del sitio arqueológico Naranjo, se trabajó en la recuperación de volumen en el núcleo de los muros y la estabilización de los sillares de fachada que aun se conservan en el edificio en el norte y este. Se restauraron 30 m<sup>2</sup>.

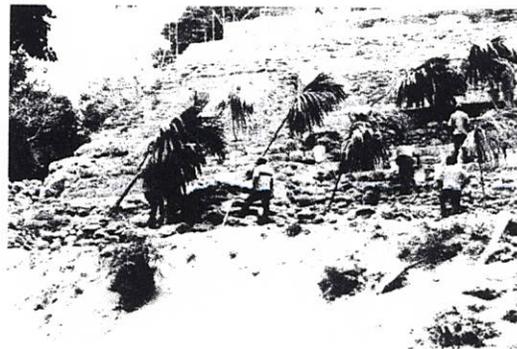
4. En el edificio B-18 en la Plaza Central de Naranjo se trabajó en la estabilización del talud en el antepenúltimo cuerpo de la fachada norte extremo este, en donde se estabilizó 25 m<sup>2</sup> entre relleno constructivo y muros de fachada.

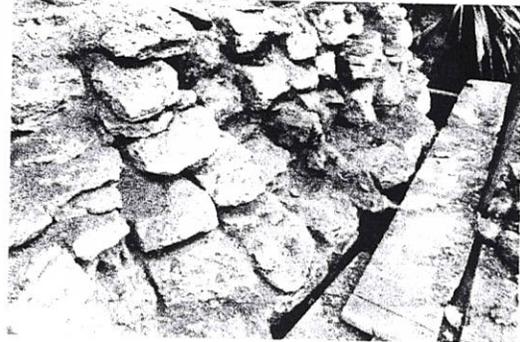
5. En el edificio B-24 en el extremo sur de la Plaza central de Naranjo se trabajó en la restauración de los mascarones ubicados en la parte superior de la pirámide al centro de la fachada sur, en donde se resanaron sisas, se desmonto y se recolocaron nuevamente sillares que dan volumen al mascarón; estabilizando una superficie de 8 m<sup>2</sup>.

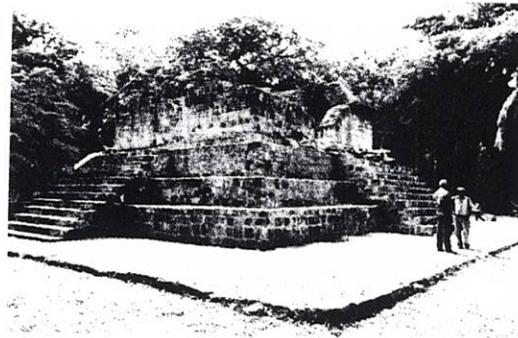
6. En el edificio A-3 del sitio arqueológico El Ceibal se Trabajó 32m<sup>2</sup> de muros en las fachadas este y sur, en donde se estabilizo núcleo y se desmontaron sillares, además se armó nuevamente la esquina sureste en los tres cuerpos de la base piramidal, esquina que fue dañada por la caída de un árbol.
