De la manera más atenta me dirijo a usted con el propósito de presentarle mi informe de actividades mensuales conforme a lo estipulado en el **Contrato Administrativo por servicios Técnicos Número 301-2020**, aprobado mediante **Acuerdo Ministerial Número 08-2020** correspondiente al mes de febrero del presente año, y para el cobro de mis honorarios estoy presentando la **factura Serie A3 número correlativo 00058**.

Actividades Realizadas:

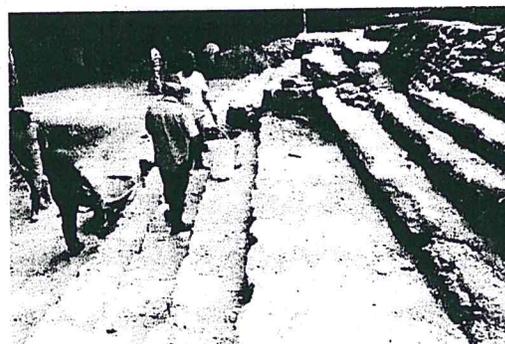
4. En el edificio 396 del sitio arqueológico Naranjo, se trabajó en la fundición de 37 m² de pisos sobre las gradas estabilizadas en el proceso de trabajo realizado en el mes de enero 2020, trabajo hecho en el lado este del edificio.

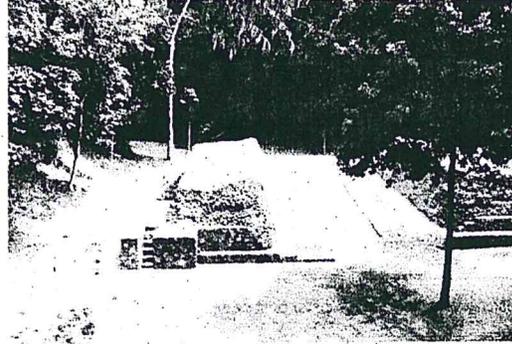
5. En el edificio 395 se trabajó en la estabilización de 20 metros cuadrados en la superficie de la plataforma, para lo que fue necesario remover material orgánico, tierra y piedra suelta para luego reponer el volumen removido usando piedra y mezcla hecha a base de cal.

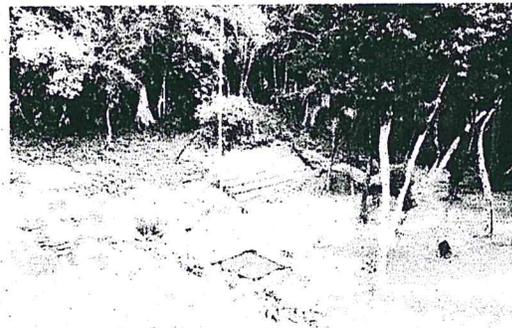
6. Se removió 11 camionadas de tierra acumulada en el lado oeste del edificio B-17, con esta actividad se está recuperando la volumetría del patio este en la Acrópolis Oeste. Con el material removido se está rellenando baches en el camino entre el campamento y área arqueológica.
