De la manera más atenta me dirijo a usted con el propósito de presentarle mi informe de actividades mensuales conforme a los estipulado en el Contrato Administrativo por servicios Técnicos Número 301-2020, aprobado mediante Acuerdo Ministerial Número 08-2020 correspondiente al mes de abril del presente año, y para el cobro de mis honorarios estoy presentando la factura Serie A3 número correlativo 00061.

1. Apoyo en el mantenimiento en la infraestructura del campamento en el sitio arqueológico Naranjo.
2. Apoyo en el mantenimiento en el área arqueológica del sitio arqueológico Naranjo.
3. Apoyo en la restauración del edificio B-24 en el sitio Arqueológico Naranjo.
4. Apoyo en la restauración del edificio 395 en el sitio Arqueológico Yaxha.

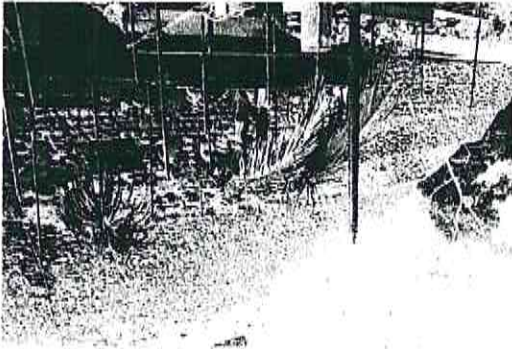
*Edificio B-24, fachada sur.*

3. En el edificio B-24 en el sitio

arqueológico Naranjo, se supervisaron los trabajos de estabilización del talud en el lado sur de la base piramidal, en donde se estabilizo una superficie de 35 m<sup>2</sup>, para lo cual se removió vegetación, tierra y piedra suelta, raíces de árboles y posteriormente se repuso el volumen removido con piedra y mezcla hecha a base de cal.

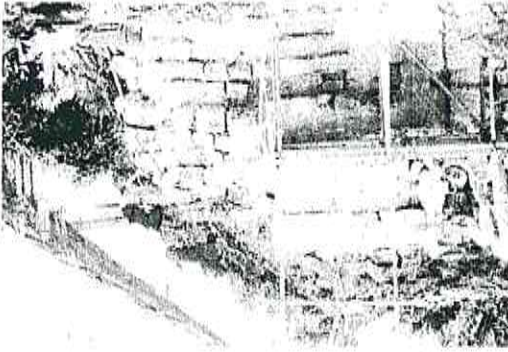
*Trabajos de restauración en esquina noroeste lado norte.*

Se supervisaron los trabajos de restauración en el último cuerpo del edificio donde aún se encuentran parte de los relieves que lo decoraban, se trabajó en la esquina noroeste lado oeste, en donde se estabilizo 8 m<sup>2</sup> y en la fachada oeste en donde se estabilizo una superficie de 12 m<sup>2</sup>.

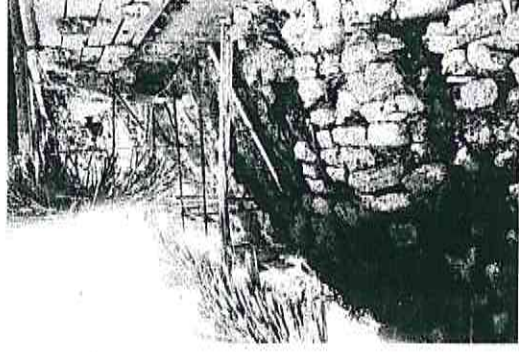
*Trabajos de restauración en la fachada oeste.*

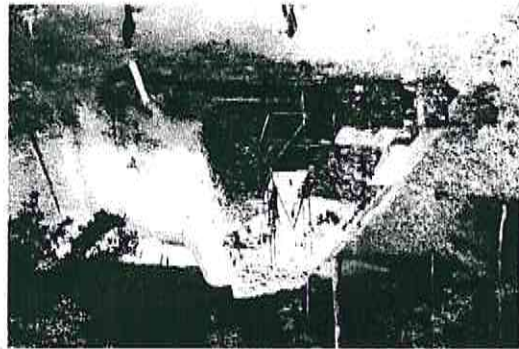
*Edificio 395 visto de sur a norte.*

4. En el edificio 395 se trabajó en la estabilización de 25 metros cuadrados en la superficie de la plataforma, para lo que fue necesario remover material orgánico, tierra y piedra suelta para luego reponer el volumen removido usando piedra y mezcla hecha a base de cal.
