De la manera más atenta me dirijo a usted con el propósito de presentarle mi informe de actividades mensuales conforme a los estipulado en el **Contrato Administrativo por servicios Técnicos Número 301-2020**, aprobado mediante **Acuerdo Ministerial Número 8-2020** correspondiente al mes de octubre del presente año, y para el cobro de mis honorarios estoy presentando la **factura Serie 55409C0A Número de DTE: 485314396**.

Actividades Realizadas:

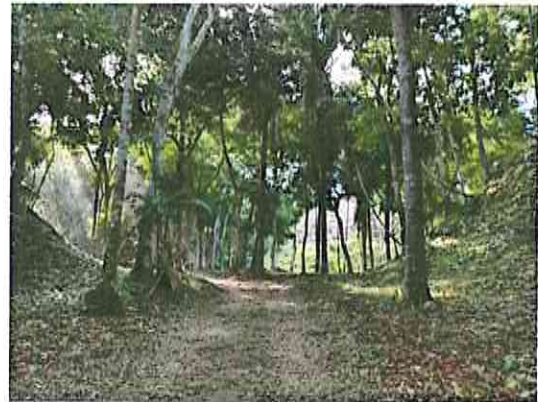
Vista de la plaza general de la Plaza Central desde la esquina noroeste

1. Se hicieron trabajos de limpieza en toda la infraestructura existente en el campamento del MICUDE en Naranjo.
2. Se hicieron trabajos de limpieza y control de vegetación en aproximadamente 10 hectáreas en el área monumental del sitio arqueológico Naranjo, con lo que se pretende exponer al visitante lo monumental de los vestigios arquitectónicos de la ciudad.

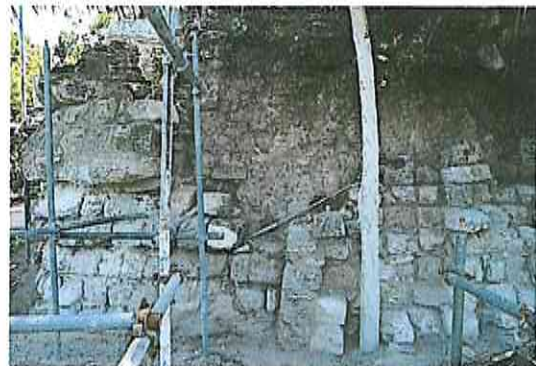
Relieves en B-24, vista desde la esquina noroeste, estado de los sillares antes de iniciar con el proceso de consolidación.

3. Se continúa trabajando en lo que aún se conserva de los sillares que una vez formaron los relieves en la parte superior de la pirámide en las fachadas oeste y esquina noroeste en donde se completó la estabilización de los sillares existentes y el núcleo que permanecerá expuesto. Se estabilizó una superficie de 28 m² entre núcleo y sillares tallados canteados.

Trabajos de restauración en relieves, fachada oeste.

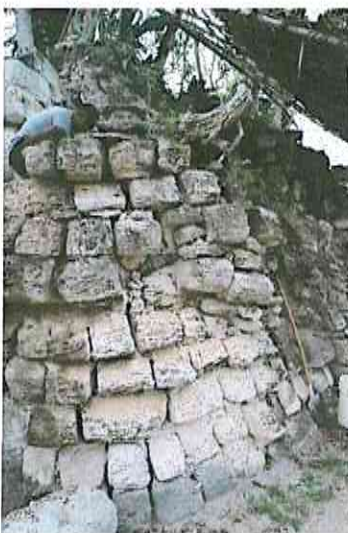
Trabajos de restauración en relieves, vista desde la esquina noroeste, avances en el proceso de consolidación de sillares

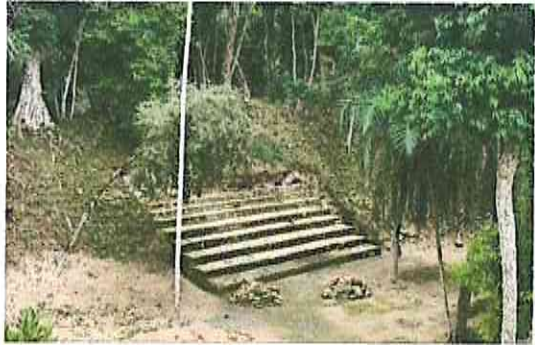
Edificio B-17, escalinata en la fachada oeste del edificio.

4. En el edificio B-17 ubicado en la Acrópolis Central del sitio arqueológico Naranjo, se trabajó en la remoción de escombros en lado norte de la escalinata, liberando aproximadamente 20 m² de muros de fachada, como parte del proceso para su restauración.

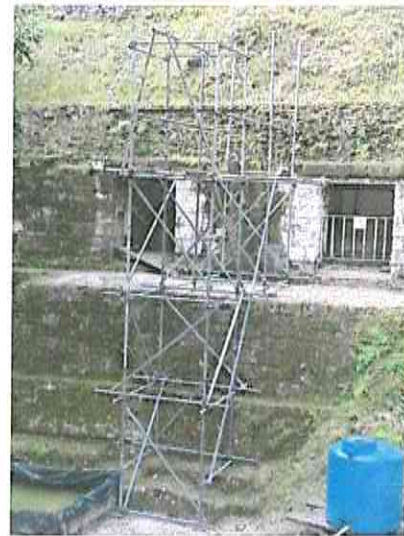
Edificio 389 en el sitio arqueológico Yaxha, apuntalamiento de bóvedas en el interior del edificio.

5. En el edificio 389 después de la construcción de andamios y el apuntalamiento de las bóvedas se inició el proceso de desmontaje del embono sobre las piedras de bóveda.
