De la manera más atenta me dirijo a usted con el propósito de presentarle mi informe de actividades mensuales correspondiente al mes de octubre del presente año, conforme a lo estipulado en el **Contrato Administrativo por Servicios Técnicos Número 4426-2020**, aprobado mediante **Acuerdo Ministerial Número 768-2020**, y para el cobro de mis honorarios estoy presentando **Factura Serie: 1931BD79 Número de DTE: 508055174**

Actividades en el Programa de Arqueología en Naranjo

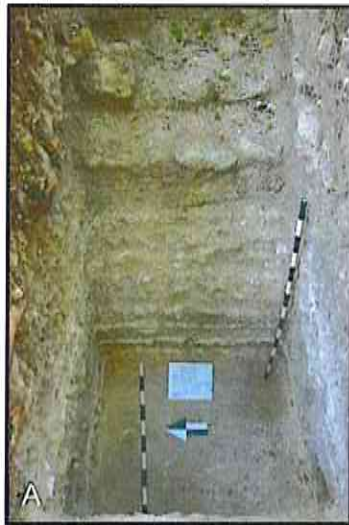
Se continuo y completo la sub operación 01-24 registro 1, de 1.50 m por 1 m, localizado dentro de la trinchera 24 en el área oeste de la estructura B-20. Se tomaron 70 fotografías, y se realizaron 1 dibujo de perfil, 1 dibujo de planta y 1 dibujo de nivelación.

A. Fotografías Sub operación 01-24 Registro 1, B. Sub operación 01-25 Registro 1

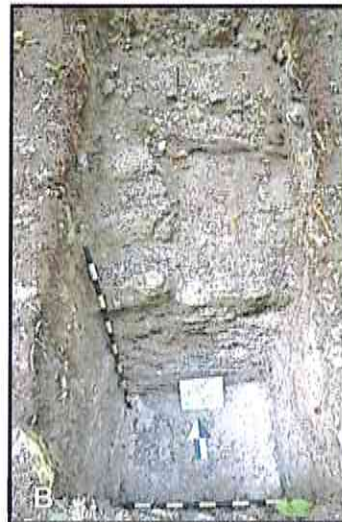
Se continuo y completo la sub operación 01-25 registro 1 de 1.00 m por 1.00 m localizado al sur de la trinchera 25 de la estructura B-20. Se tomaron 25 fotografías, y se realizo 1 dibujo de perfil, 1 dibujo de planta y 1 dibujo de nivelación.
