De la manera más atenta me dirijo a usted con el propósito de presentarle mi Informe de actividades mensuales, conforme a lo estipulado en el **Contrato Administrativo por Servicios Técnicos número DGPCYN-029-111-2021**, aprobado mediante **Acuerdo Ministerial Número 8-2021**, correspondiente al mes de febrero 2021, y para el cobro de mis honorarios estoy presentando **Factura Serie: F365DFF1 Número de DTE: 2498250621**

Actividades en el Programa de Arqueología en Naranjo

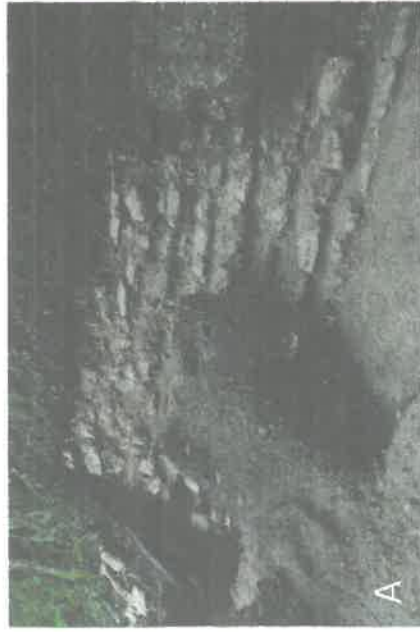
En relación al programa de Arqueología en Naranjo, se completó en un 80% la sub operación 1-31 localizada en el alero sur, en la fachada oeste de la estructura B-20, identificando la escalinata de acceso con 8 escalones y liberando 9.70 m de norte a sur de la misma. Se identifico en regular estado de conservación, debido a la erosión de la piedra caliza y a los saqueos realizados en el sector.

A. Sub operación 1-31, escalinata de acceso, estructura B-17. B. Liberación de escombro Estructura B-20. Fotografías Lívni Almira, 2021.

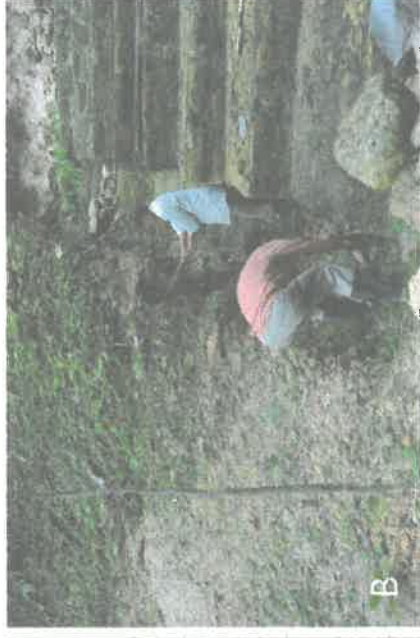
Dentro de las actividades en el Programa de Restauración se inició con la liberación de 4.00 m, de escombro en la facha oeste en el talud del alero norte, del edificio B-17 del Complejo del Palacio Real, con el fin de exponer la arquitectura, para los futuros trabajos de restauración en la misma.
