Continuación con la restauración del vitral denominado LA FUENTE DEL BOSQUE ubicado en el Pasaje Central del Palacio Nacional de la Cultura.

Informe Final de Actividades

De la manera más atenta me dirijo a usted con el propósito de presentarle mi informe **FINAL DE ACTIVIDADES** realizadas en el Palacio Nacional de la Cultura, conforme a lo estipulado en el **Contrato de Prestación de Servicios Técnicos Numero DGPCYN-029-153-2021**, aprobado mediante **Acuerdo Ministerial No. 8-2021** correspondiente al periodo del **04 de enero al 31 de marzo del 2021**.

RESULTADO FINAL DE LA RESTAURACION DE LAS COLUMNAS Y PINTADO DE LA DECORACIÓN DE LOS TECHOS DEL PALACIO NACIONAL DE LA CULTURA

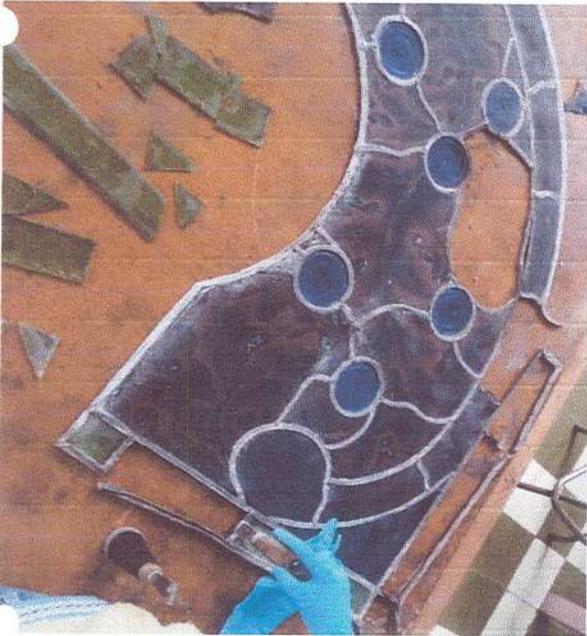
EL ANTES

RESULTADO FINAL DEL VITRAL DE LA DECORACIÓN

- Se desmontaron 5 paneles del vitral denominado **"LA FUENTE DEL BOSQUE"** ubicado en el Pasaje Central del Palacio Nacional de la Cultura, el cual consta de 16 paneles con una dimensión total de 3.20 x 3.00 metros.

- Se continúa con la restauración de los 5 paneles del vitral antes mencionado.
- Se sustrajeron todas las piezas dañadas de los paneles.
- Se pegaron con silicón transparente las piezas con un porcentaje menor de daño.

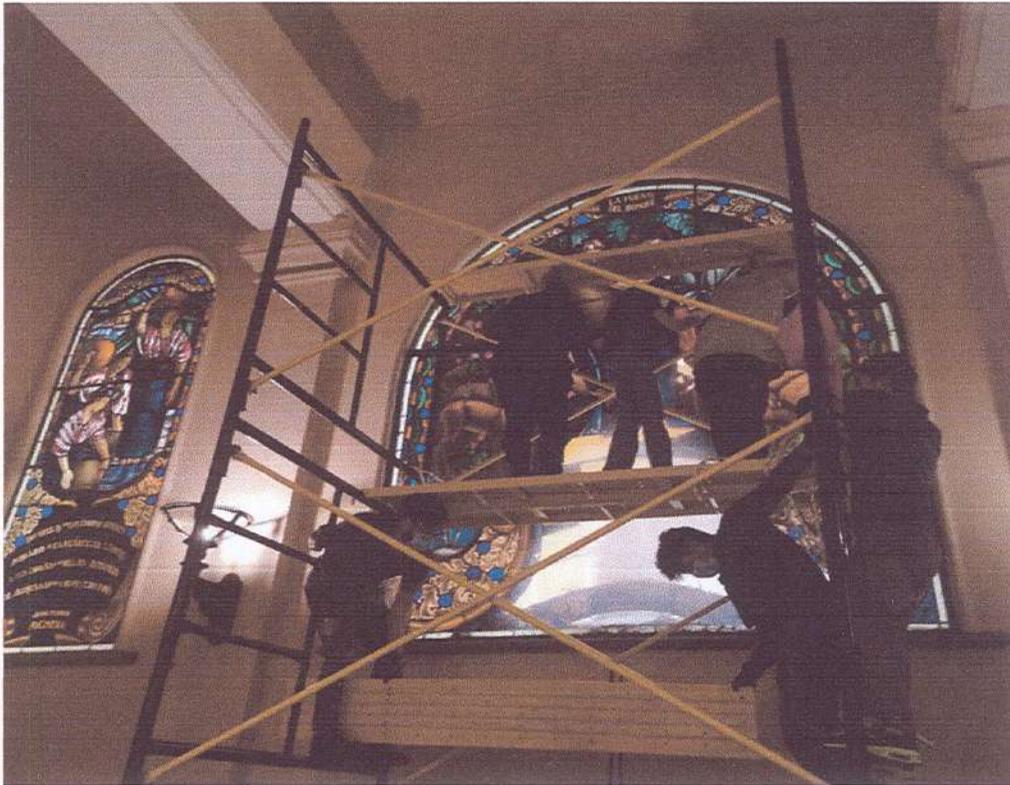
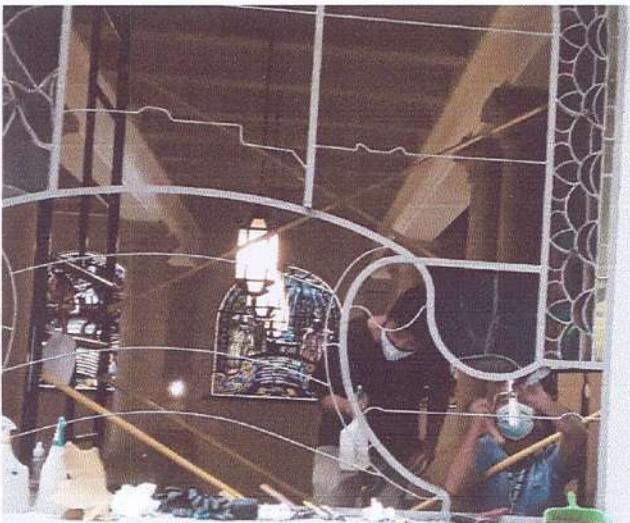
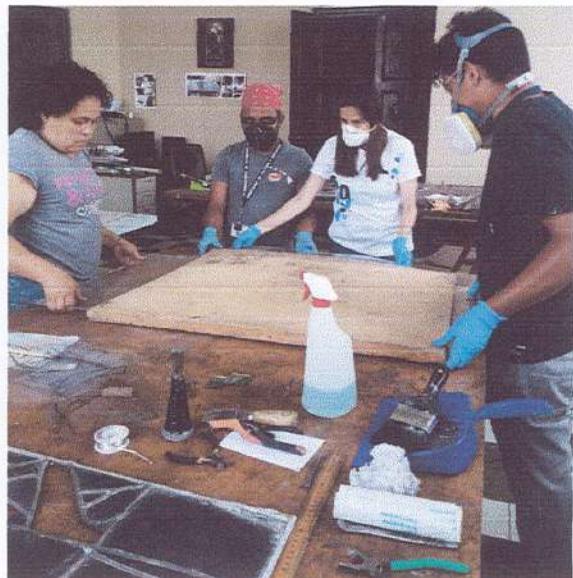
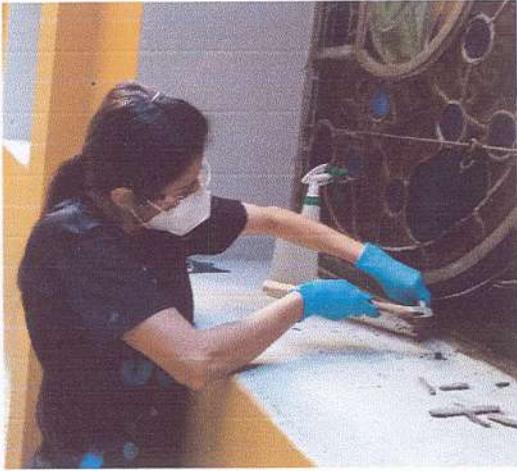
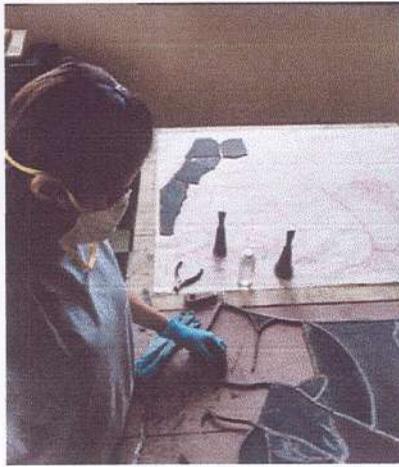
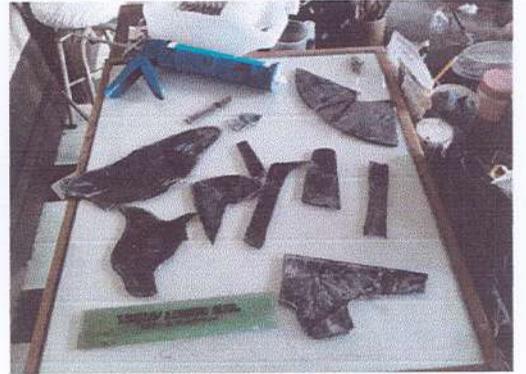
**DESMONTAJE DE LOS PANELES DEL VITRAL LA FUENTE DEL BOSQUE
PROCESO DE RESTAURACIÓN, ENSEÑANZA Y SUPERVISIÓN AL PERSONAL
PARA LA RESTAURACIÓN DE VITRALES DEL PALACIO NACIO NACIONAL DE
LA CULTURA**

- Se procedió con el desmontaje del vidrio protector del vitral **La Fuente del Bosque**.
- Posteriormente se quitó el marco de hierro que sostenía el vidrio protector.

- Se removió el mastic que se ubicaba por la parte de adentro y afuera alrededor de cada panel que se intervino.
- Con mucho cuidado se desmontaron los paneles del vitral antes mencionado los cuales necesitaban de una restauración completa.

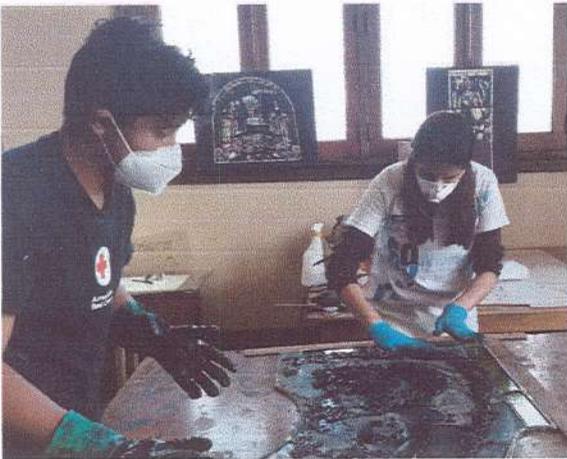
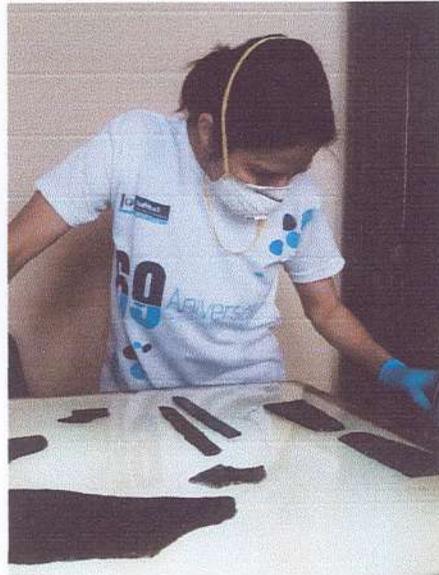
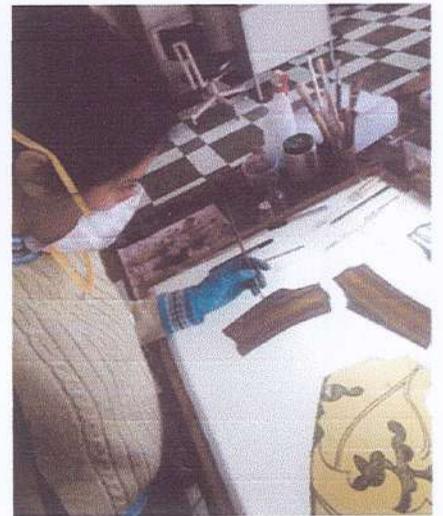
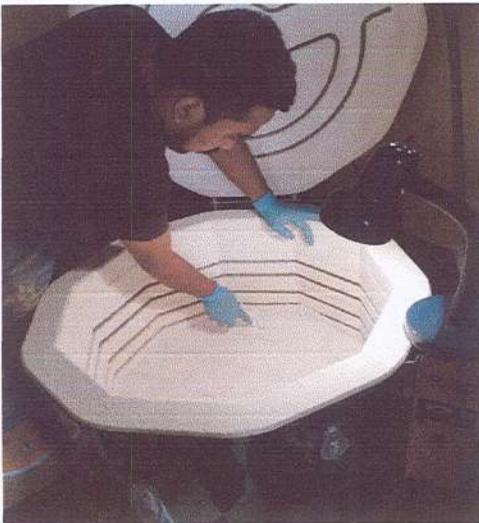
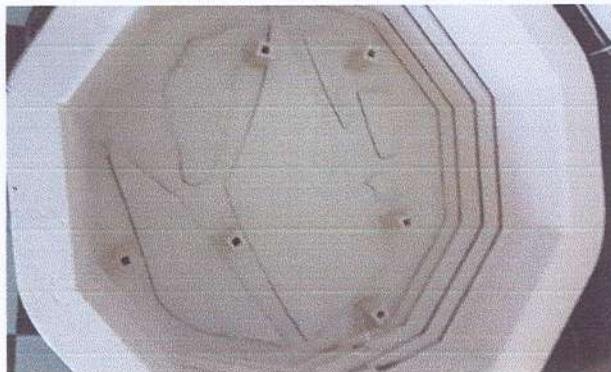
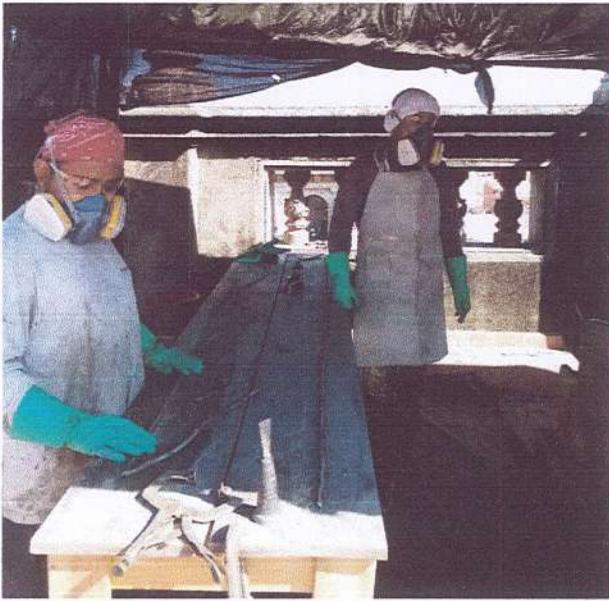
- Se pegaron con silicón transparente las piezas con un porcentaje menor de daño.
- Se sacó plantillas sobre cartulina de las piezas faltantes.
- Se cortó el vidrio color verde esmeralda de las piezas del filete del Panel Inferior y Panel de la Ornamentación.

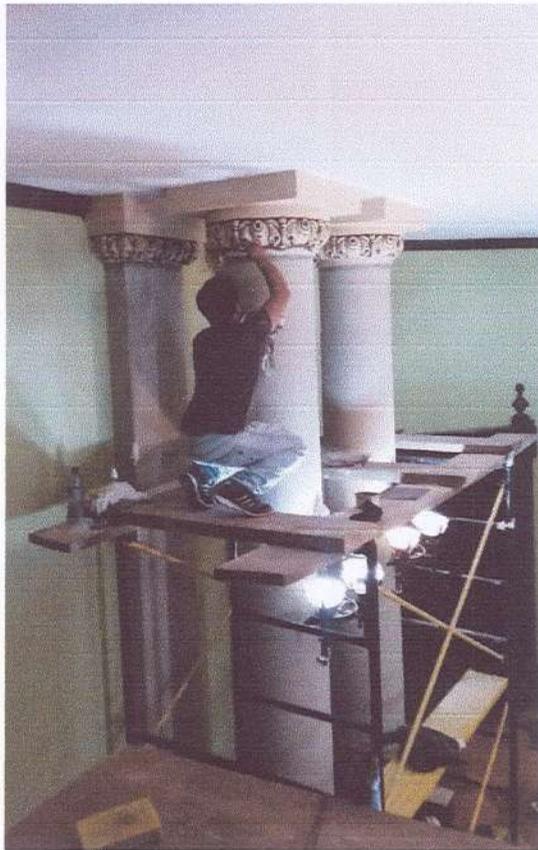
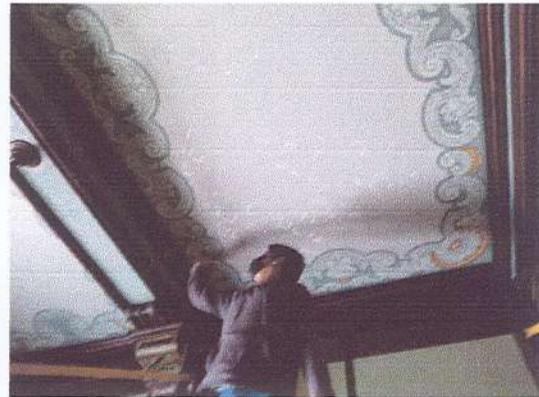
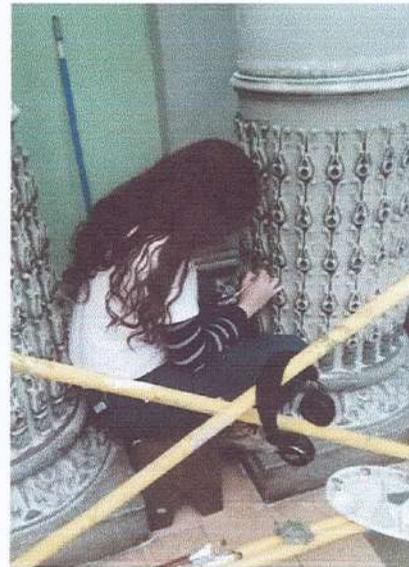
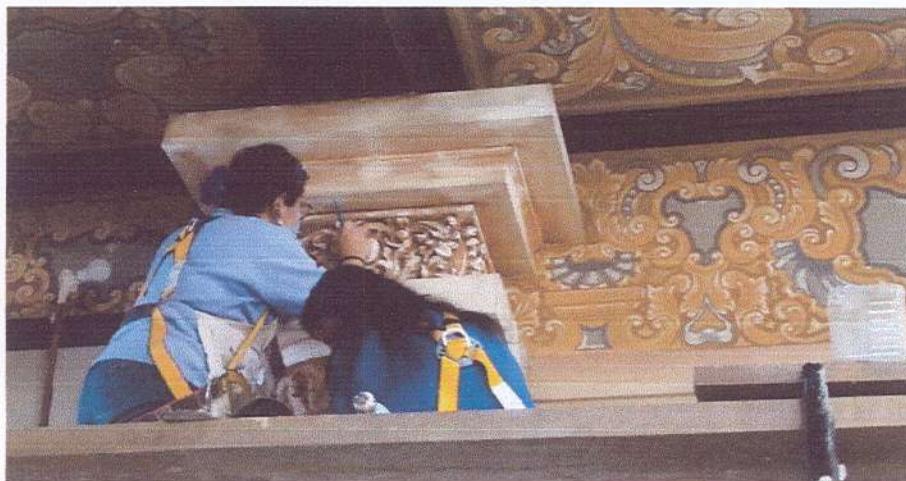
SUPERVISION EN LA RESTAURACIÓN DE LAS COLUMNAS Y PINTADO DE LA DECORACIÓN DE LOS TECHOS.

- Se supervisó la restauración de las columnas ubicadas en el segundo nivel Vice despacho del Deporte Patio de la Cultura del Palacio Nacional de la Cultura.

- Se supervisó la restauración de los capiteles de las columnas ubicadas en el tercer nivel del Palacio Nacional de la Cultura.
- Se supervisó a 2 personas que realizan la restauración de los frescos de los techos del segundo nivel del Palacio Nacional de la Cultura.

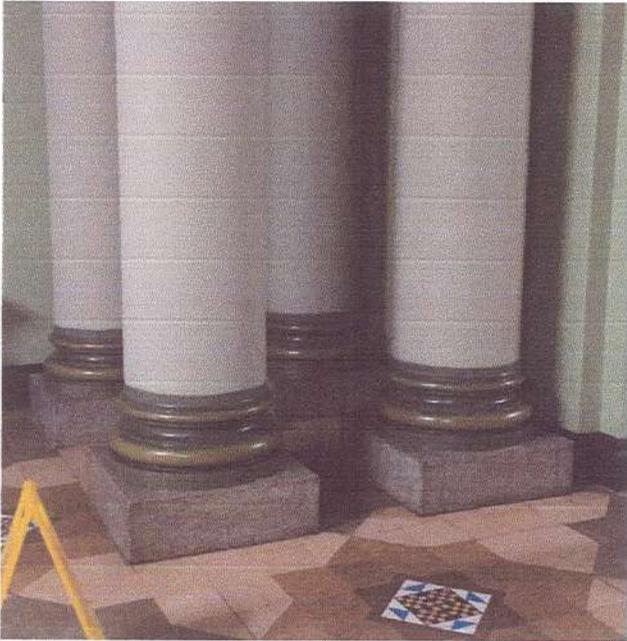
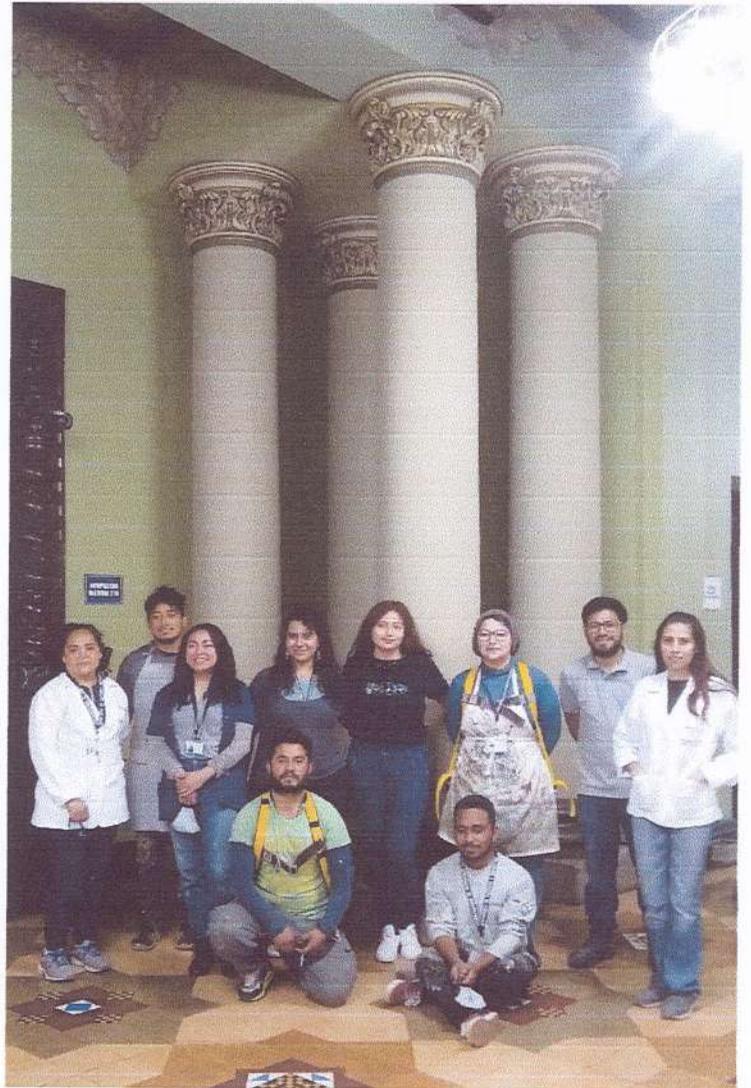
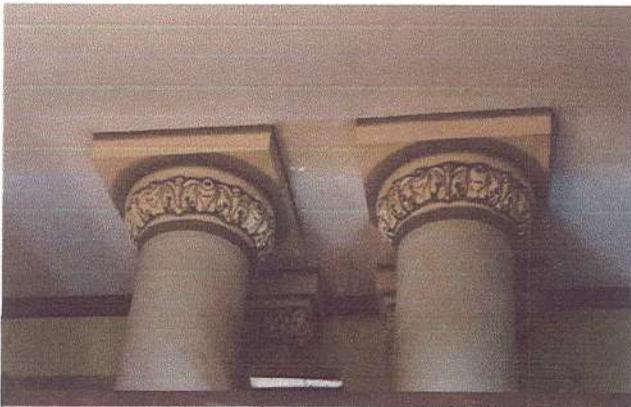
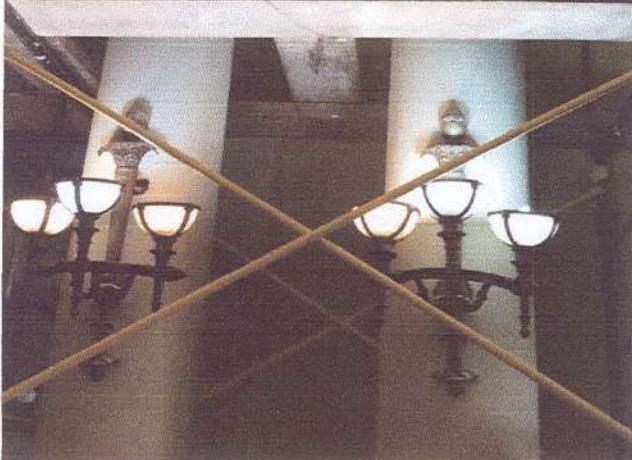
RESULTADOS POSITIVOS: COLUMNAS RESTAURADAS

- Se concluyó la supervisión de la restauración de 16 columnas y 16 pilastras que se encuentran ubicadas en el vestíbulo del Deporte del segundo nivel del Patio de la Cultura del Palacio Nacional de la Cultura debido a la humedad y falta de mantenimiento en años atrás por lo que demostraban suciedad, daños en la pintura de los capiteles fustes y bases, así como desprendimiento de algunas decoraciones, por lo que se le realizó la restauración adecuada, quedando de la manera como lo fueron en un inicio.
- Se concluyó la supervisión de la restauración de 10 columnas frente al Salón de Recepciones del Palacio Nacional de la Cultura.
- Inicio con la restauración de los capiteles de las columnas del tercer nivel ubicadas a la salida del Balcón de la Marimba del Salón de Recepciones del Palacio Nacional de la Cultura.
