Ciudad de Flores, 31 de mayo de 2021
Informe mensual No. 05-2021

7. Informe de daños del edificio 216 del Sitio Arqueológico Yaxha

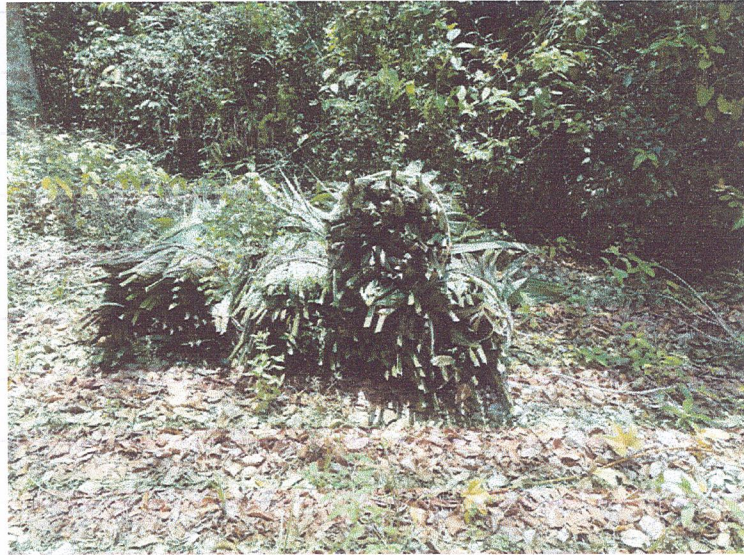
Se brindó apoyo y se asesoró en todas las actividades para el cambio de cubierta del mascarón de acuerdo con la planificación aprobada por la Dirección General del Patrimonio Cultural y Natural. Se rectificaron cantidades y dimensiones de piezas de madera para el corte, así mismo se planificó el corte de la cantidad de hoja de Huano a utilizar.

Fig. 1. Inspección del corte de hoja de Huano hembra referente al aprovechamiento de recursos dentro del PNYNN.

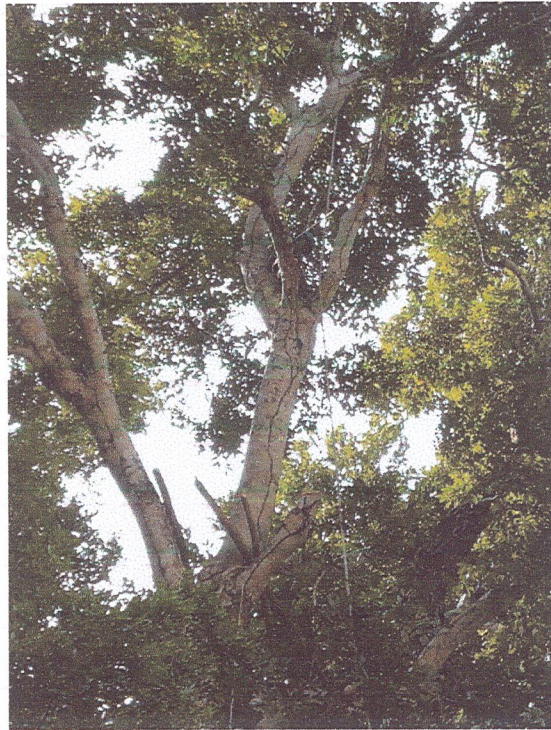
6. Asesoría en el manejo de especies forestales en el PNYNN. Se asesoró en el manejo de especies forestales ubicadas dentro de las áreas de visitación y zonas arqueológicas mayores con el objetivo de reducir riesgos tanto para el visitante y para el patrimonio cultural.

Fig. 2. Selección de arboles para poda controlada para evitar colapsos sobre construcciones del patrimonio cultural debido a la temporada de lluvia próxima.

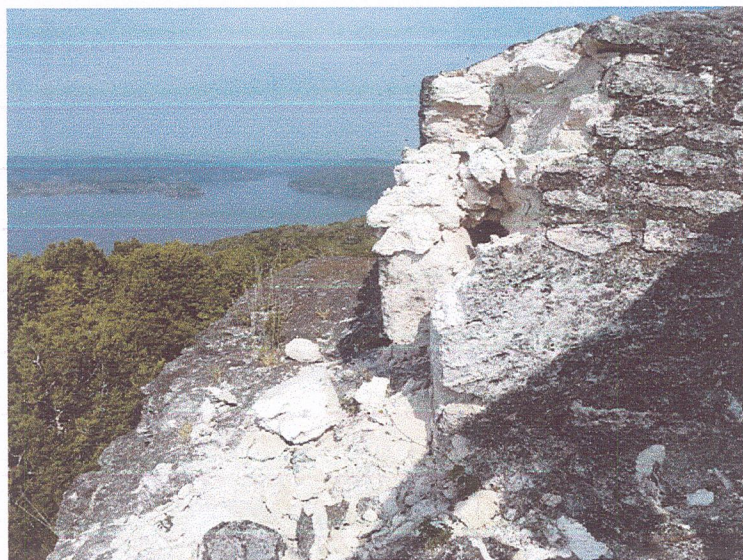
Se realizó un análisis preliminar mostrando el deterioro que sufre los restos de mampostería sobre la cubierta de la recámara de dicho edificio; los daños fueron ocasionados por descargas eléctricas tenidas a inicio del mes de mayo, los detalles son expresados en el oficio entregado No. 019-2021 U. T. – PNYNN ref J. M. Mejía / Parque Nacional Yaxha-Nakum-Naranjo.

Fig. 3. Esquina sureste impactada por descarga eléctrica sucedida el 03 de mayo del presente año; nótese desintegración de material, tanto de piedra caliza y mortero de unión.
