QUINTO PRODUCTO E INFORME DURANTE EL PROCESO DE CONSTRUCCION

Periodo: Del 1 al 30 de Noviembre de 2017.

PROYECTO: CONSTRUCCION EDIFICIO ESCUELA NACIONAL DE LA MARIMBA, CCAA,
CIUDAD DE GUATEMALA.

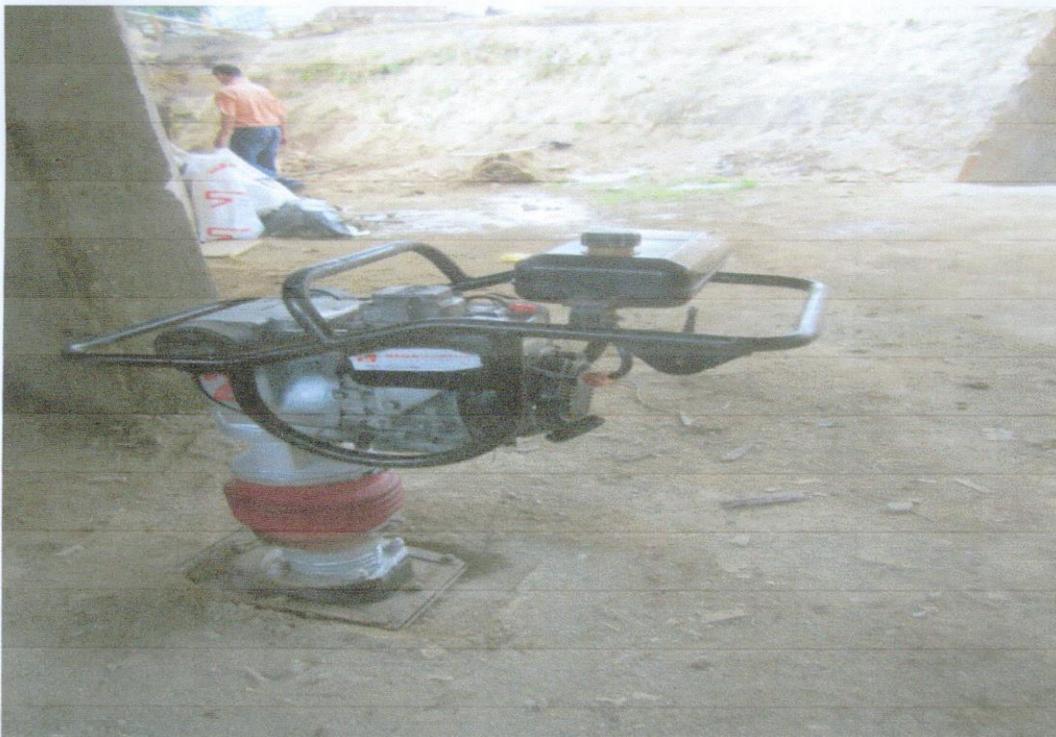
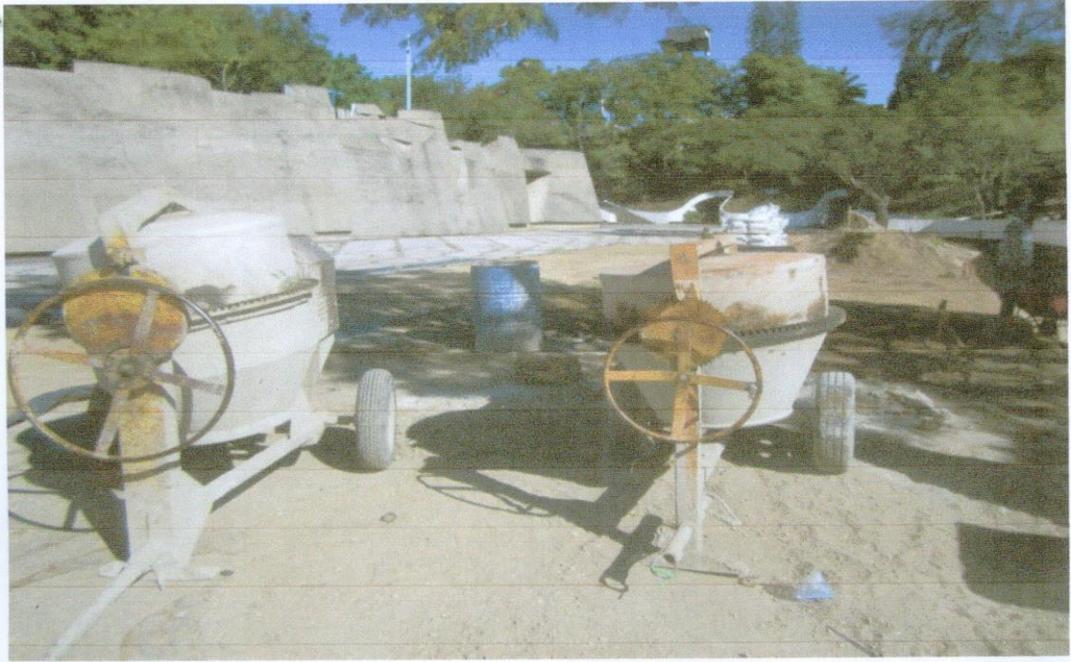
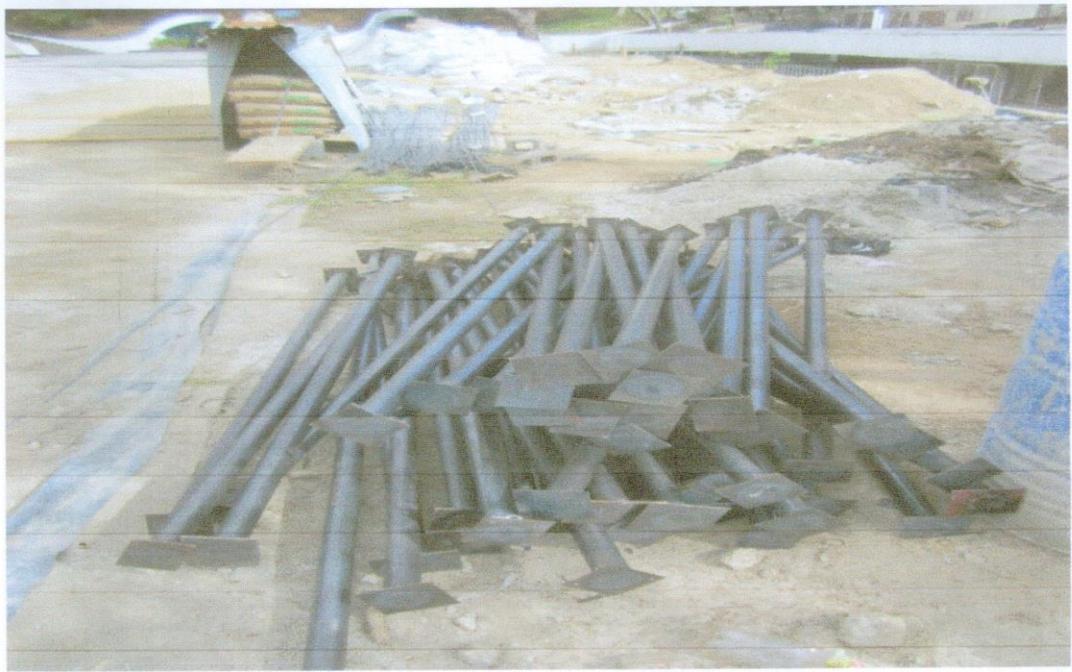
El Contratista cuenta con el equipo y herramienta adecuados para los trabajos que está realizando.

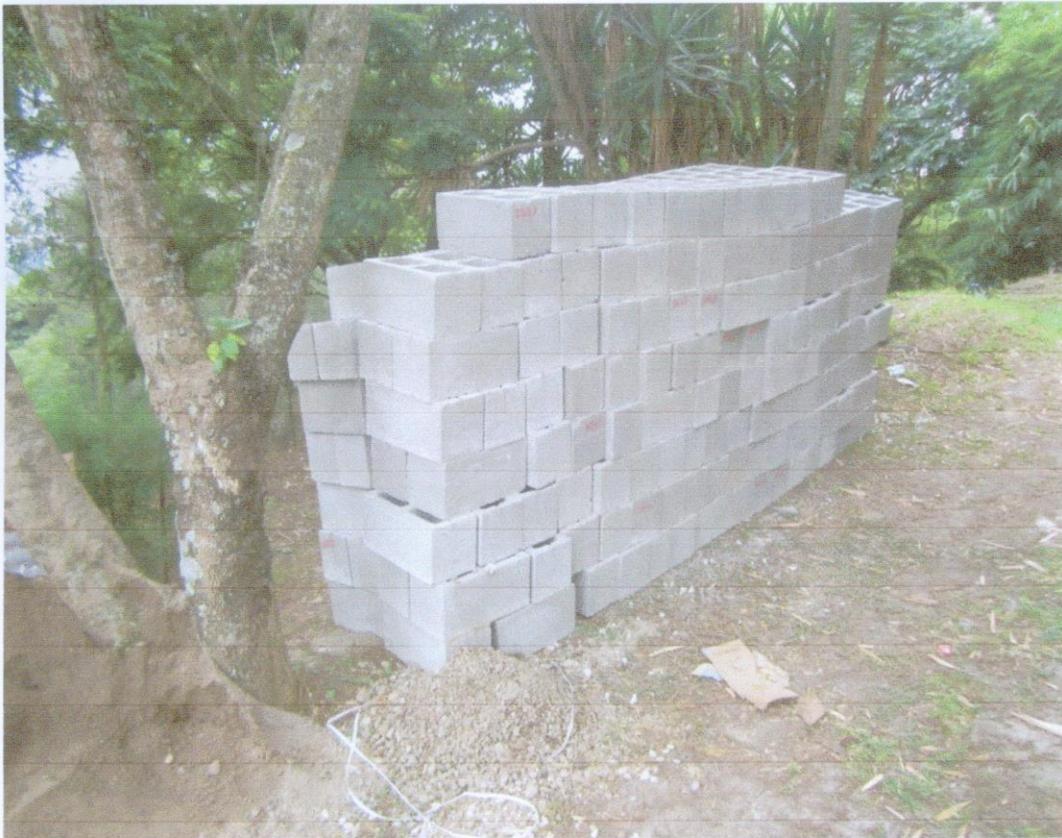
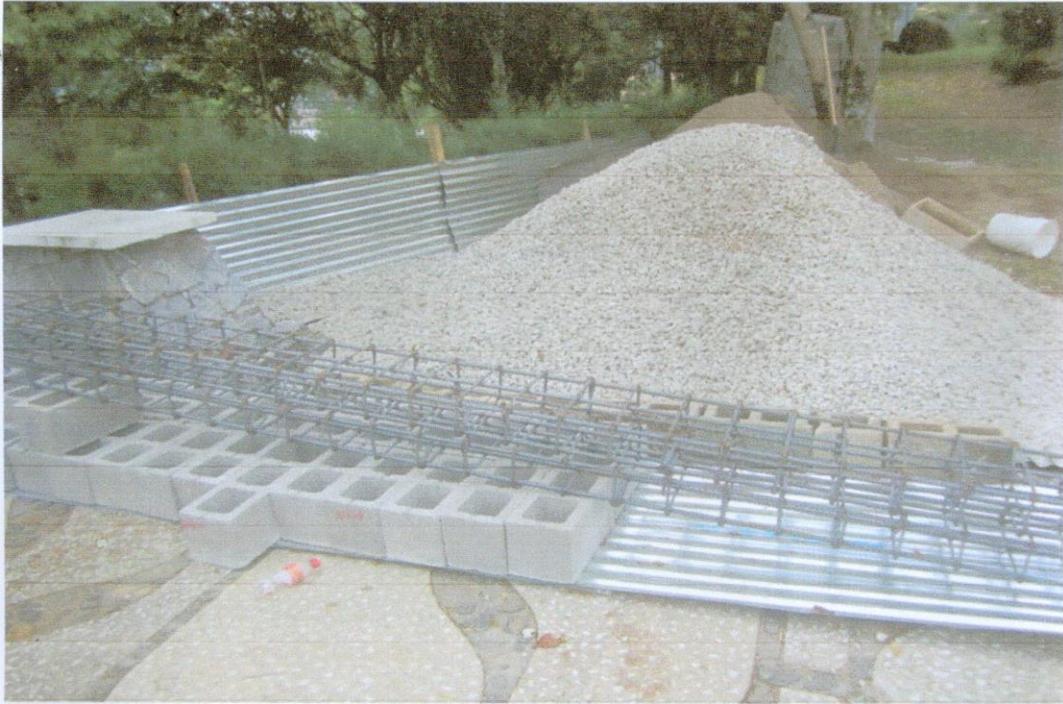
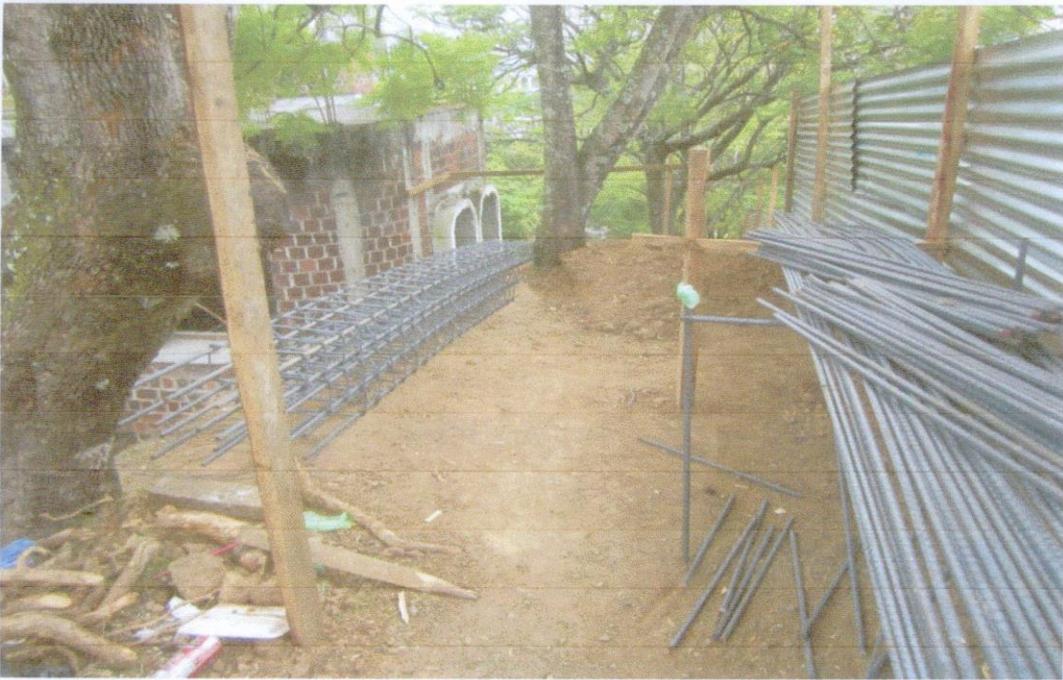
Los materiales disponibles en la obra son suficientes para los trabajos que se están realizando y se mantiene un abastecimiento continuo de ellos. A solicitud del Supervisor se colocó protección con plástico y base de tierra para ingreso de camiones en área de la Plaza Maya, para evitar daño al piso existente.
