INFORME ORDINARIO DE SUPERVISIÓN

**"MANTENIMIENTO Y REPARACION DE TECHO DE LA ESCUELA NACIONAL DE DANZA
MARCELLE BONGE DE DEVAUX)".**

ELABORADO POR: ERICK ADOLFO MELENDEZ PENSAMIENTO

INFORME PORMENORIZADO DE SUPERVISIÓN

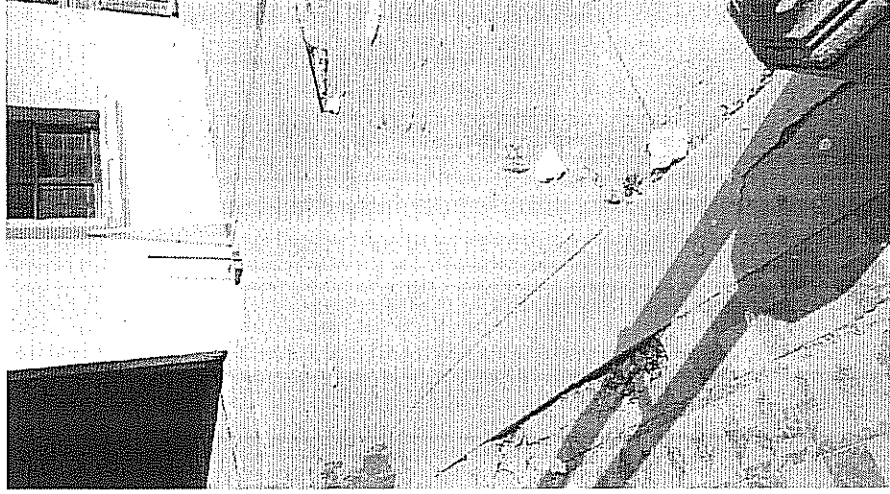
Fundición de banqueta donde estuvo bordillo (jardinera)

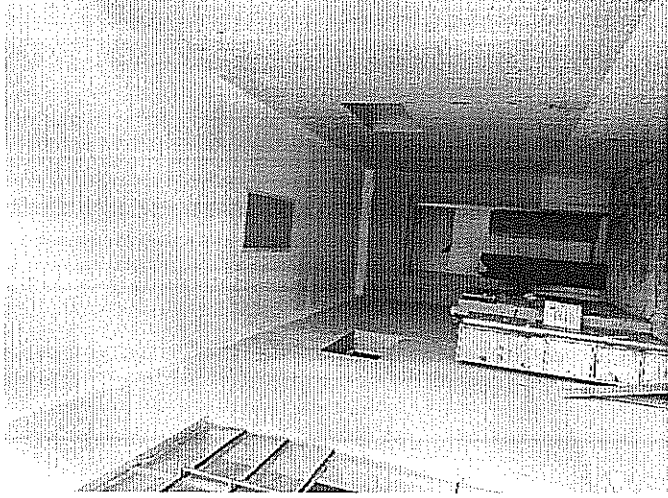
Resanado de las juntas en el tabla yeso, aplicación de pintura y limpieza de la superficie.

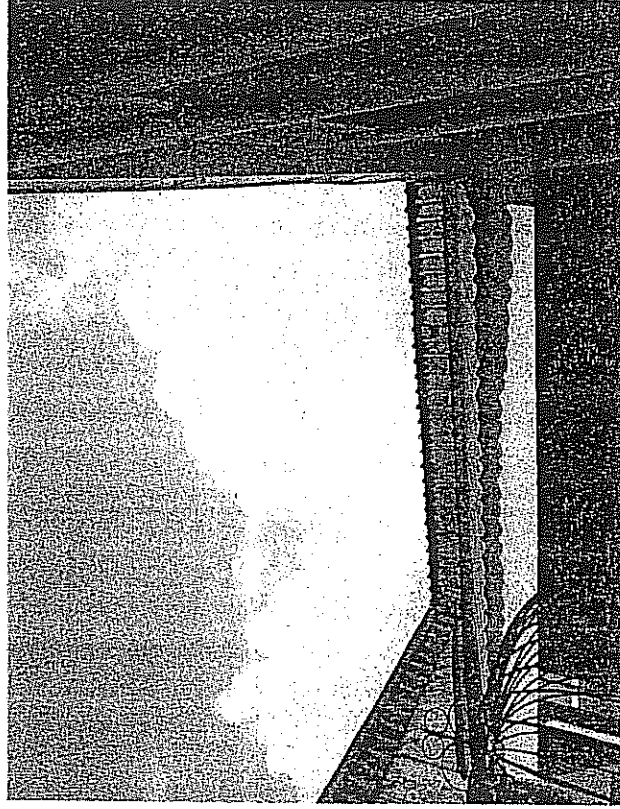
Pasillos terminados, columnas pintadas y lámina instalada.
