Informe 7-2013

1. Se efectuaron 10 visitas de campo a Yaxha con el objeto de verificar su estado de conservación. Conforme a la planificación previa, se atendió el Edificio 103 del Grupo Residencial Oeste, lo que comprendió trabajos de limpieza de muros, desyerbe y resane de las secciones que presentaban grietas. Ello permitió garantizar su preservación de los constantes embates de los distintos agentes que lo ponen bajo riesgo.

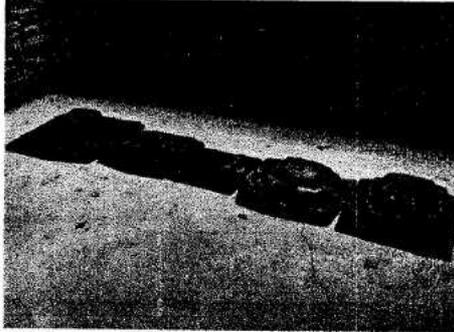
10. A finales de la década de 1990 se localizaron en el Grupo Maler cinco maquetas que parecen no guardar relación con alguna estructura visible en Yaxha. Su disposición sugirió que formó parte de una actividad de tipo ritual. Debido a sus condiciones no fueron retiradas del lugar; en su lugar, se elaboraron cinco réplicas en fibra de vidrio a escala 1:1, las cuales habían permanecido en una de las bodegas de Yaxha. Afortunadamente fueron localizadas y se procedió a efectuar una limpieza para evaluar su posterior colocación a la afueras del Museo de Yaxha a fin de exhibirlas al público.

*Foto 10. Las réplicas de las maquetas localizadas en el Grupo Maler y ya fueron preparadas para evaluar su instalación a las afueras del museo*

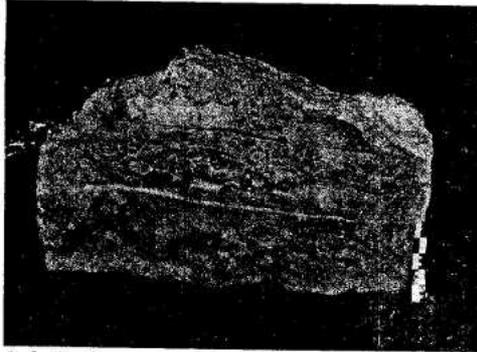
12. Se continuó con la elaboración del plan para el traslado de cuatro estelas originales que cuentan con réplica desde su ubicación actual hacia el espacio designado para el efecto. Luego de definir el personal de apoyo técnico y operativo, se está trabajando en el diseño de la base que las soportará. Adicionalmente se localizó la réplica de la Estela número 3, la cual al igual que las maquetas ya citadas anteriormente, llevó el mismo proceso de limpieza y se evalúa su colocación.

Foto 12. La Estela 3 de Yaxha cuenta con réplica y se evalúa su traslado a la nueva área
