Guatemala, 31 de octubre de 2013
Informe No 007-2013

De la manera más atenta me dirijo a usted con el propósito de **presentarle mi Informe de las Actividades Mensuales conforme lo estipulado en el Contrato Administrativo por Servicios Técnico Profesionales No 1574-2013 y Aprobado mediante Acuerdo Ministerial No 364-2013, correspondiente al mes de octubre del presente año**, y para cobro de mis honorarios, estoy presentando la **Factura Serie A y Correlativo No 0082**:

Actividades Realizadas:

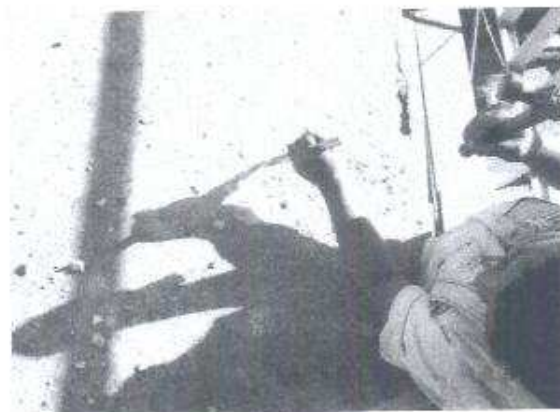
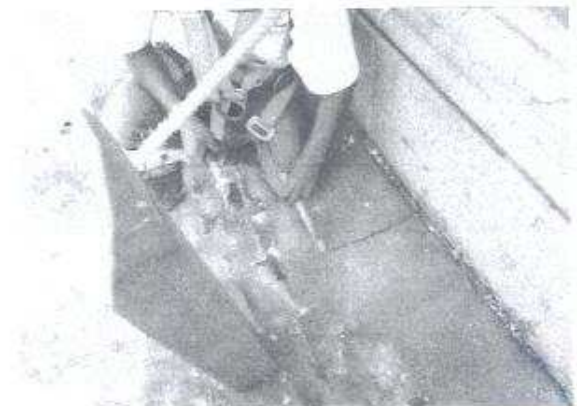
Se inició el picado sobre el voladizo del Torreón Central lado SUROESTE de la fachada principal a una altura de 33.75 metros, puede observarse también en las fotografías que los trabajadores cuentan con su respectivo arnés y cuerda dinámica para la seguridad del personal.

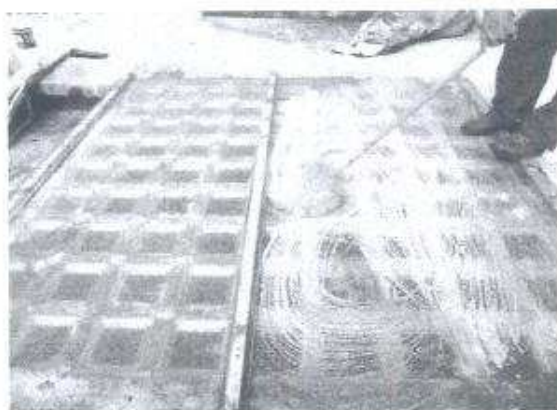
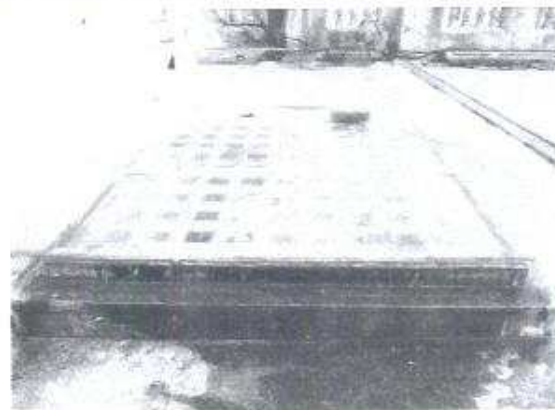
Se puede observar la gran cantidad de polvo acumulado a través de los años, y el proceso de limpieza con jabón neutro y agua aplicado con escoba de cerda plástica.

6. Se avanza en los trabajos de restauración de las láminas sobre los Lucernarios de la azotea del Tercer Nivel del Edificio siguiendo las normas establecidas para no dañar los blocks de vidrio originales.
