Guatemala, 29 de agosto de 2014  
Informe 8-2014

Parque Nacional Yaxha-Nakum-Naranjo

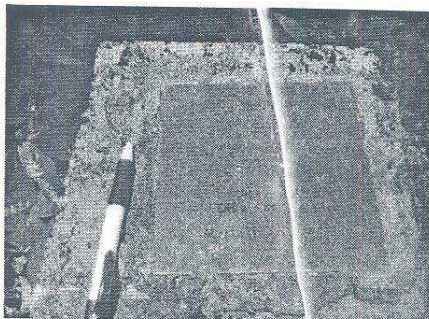
*Foto 8. Mojón 17, localizado en el extremo noreste del parque*

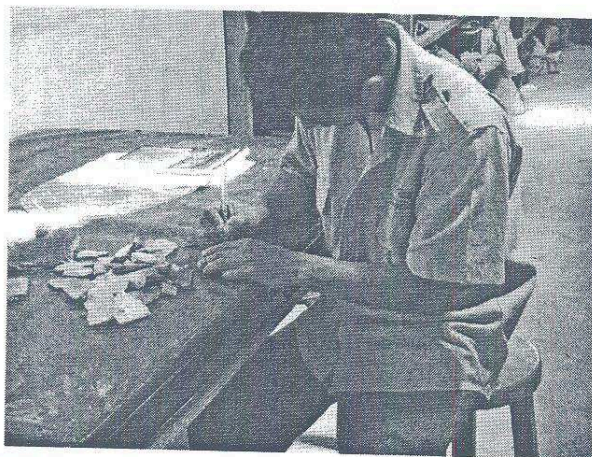
9. Se continuó con el proceso de lavado, marcado y separación de la cerámica proveniente de las excavaciones en el Edificio 137 dentro del proceso de sondeo arqueológico para evaluar el estado de su estructura interna. Durante el siguiente mes se espera pasar a la fase de identificación tipológica y tabulación de datos para conocer la secuencia cronológica del área investigada.

*Foto 9. Momentos en el que se está marcando la cerámica procedente de las excavaciones*
