Guatemala, 30 de septiembre de 2015  
Informe 9-2015

De la manera más atenta me dirijo a usted con el propósito presentarle mi informe de actividades mensuales conforme a lo estipulado en el **Contrato Administrativo por Servicios Profesionales Número 68-2015**, aprobado mediante el acuerdo ministerial **Número 18-2015** correspondiente al mes de Septiembre del presente año y para el cobro de mis honorarios estoy presentando la Factura Serie "A" y correlativo 00038.

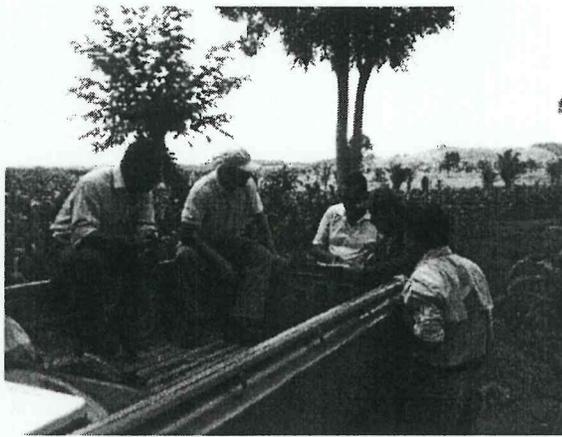
8. En compañía de la dirección del parque -CONAP-, la administración del parque - IDAEH- y representantes de la municipalidad de Melchor de Mencos, se llevó a cabo un recorrido hacia el área limítrofe ubicada al vertice noreste del parque, a fin de ubicar el área que pudiera traslaparse con el ejido municipal y la verificación de vestigios culturales que existieran allí.

*Foto 8. Visita al extremo Noreste del Parque*
