Parque Nacional Tikal, 30 de diciembre del 2015

De la manera más atenta me dirijo a usted, con el propósito de presentarle mi informe de resultados conforme a lo estipulado en el **Contrato Administrativo por Servicios Técnico Profesionales Número 60-2015**, aprobado mediante el **Acuerdo Ministerial Número. 18-2015**, correspondiente del 5 de enero al 31 de diciembre del presente año.

EDIFICIO 5E-58, GRUPO "G"

EDIFICIO 5D-105.

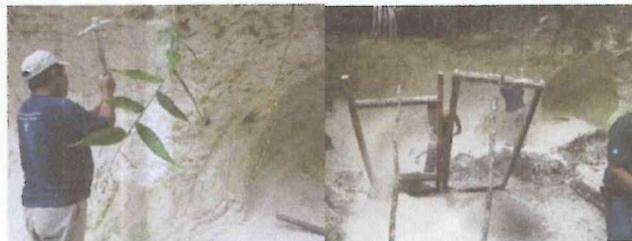
Foto No.1, Vista del proceso de extracción de tierra

Este trabajo consiste en la extracción de la tierra caliza, posteriormente se pasa por un cernidor para colarla, ya colada se traslada a otro lugar con techo para juntarla para su posterior traslado al lugar de la restauración

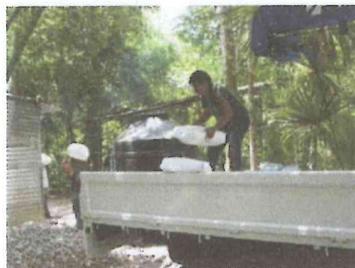
Foto Vista del traslado de cal

El trabajo consistió en el traslado de 100 sacos de cal hidratada de la bodega central que se encuentra en el área de mantenimiento, hacia la bodega que se encuentra en el grupo "G". que servirá para la elaboración de lejía y de mezcla para los trabajos de restauración en el edificio 5E-58, grupo "G".

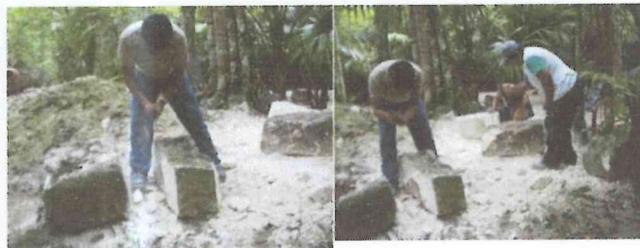
Vista del labrado de la piedra para sillares

El trabajo consiste en cortar y tallar la piedra con las medidas que el restaurador pida, para que los sillares puedan ser utilizados en la restitución de sillares en la pared Este y Oeste de bóveda de la cámara 2C, edificio 5E-58, Grupo "G".

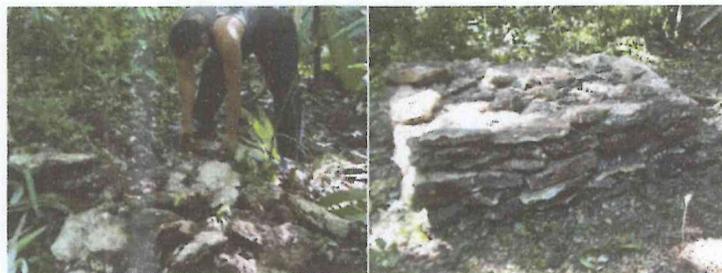
Foto No. 4, Recolección de Piedra para embone

Consiste en la recolectar piedra caliza, estas piedras se encuentran en áreas elevadas dentro de la montaña y a flor de tierra o enterradas por materia orgánica. Se juntan y se trasladan en carretas hacia la orilla de la brecha donde entre camión para su extracción que servirá para los trabajos de restauración en el edificio 5E-58, grupo "G"

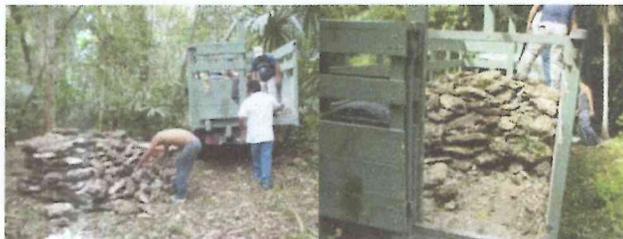
Foto No., cargando en camión de piedra para embone para su traslado

Se coordinó con el encargado de transportes del Parque Nacional Tikal, para el traslado de piedra

para embone que se ha recolectado en la brecha centro.

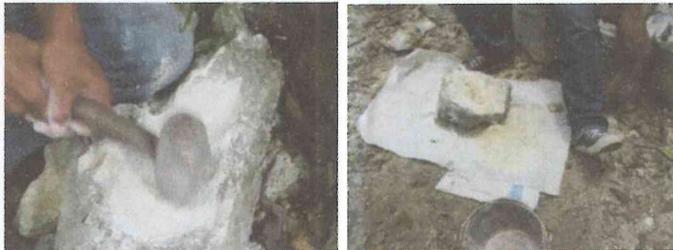
Foto vista de la elaboración de polvillo

Se realiza la trituración de la piedra de sílice con el objeto de convertirlo en polvo, que se utilizará en la elaboración de mezcla para el adicionamiento de mezcla en sillares con cierto grado de pulverización, que conforman las paredes Este exterior de la cámara No. 8 del edificio 5E-58, grupo "G". Produciéndose 13 cubetas concretera de polvillo.

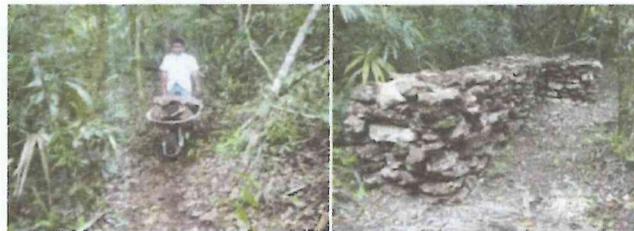
Foto No., Proceso de recolección de piedra para embone

Consiste en la recolección y extracción de piedra caliza para embone en la partes elevadas dentro de la montaña, lugar en donde se encuentra la piedra. Se recolecta la piedra y se transporta en carretas sobre la brecha central, lugar en donde llega el camión para trasportarla hacia el edificio 5D-105.
