Arquitecto  
José Luís Menéndez Ronquillo  
Viceministro del Patrimonio Cultural y Natural  
Su despacho

De la manera más atenta me dirijo a usted con el propósito de presentarle mi informe final de Resultados obtenidos conforme a lo estipulado en el contrato administrativo No. 2-2015, y acuerdo ministerial número 16-2015, correspondiente del 5 de enero al 31 de diciembre de 2015.

Opinión Técnica No. 2-2015/DECORBIC

**ASUNTO:** Propuesta de intervención en el centro cultural Miguel Ángel Asturias, en áreas exteriores dañadas. Propuesta presentada por la Arquitecta Silvia Maribel Pinto Véliz.

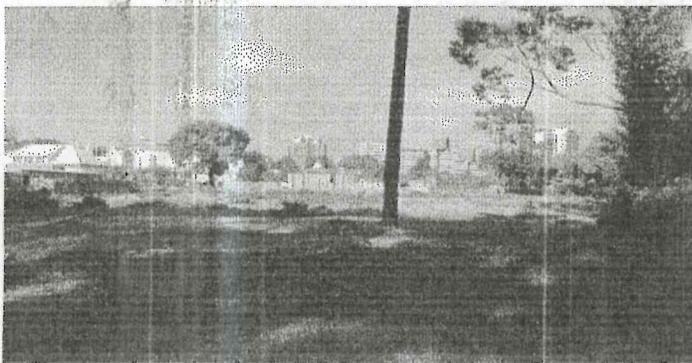
Área donde se  
realizó la  
investigación  
arqueológica

El hallazgo corresponde a dos elementos arquitectónicos conformado por ladrillo. El primero de ellos un horno, sobre una base de baldosa y ladrillo. Este elemento se encuentra dentro del perímetro de protección que establece el Acuerdo Ministerial 30-86 y esta próximo al Acueducto de Pinula (ver fotografía siguiente). Se encuentra en buen estado de conservación y la vegetación inmediata no ha causado daño.

Es necesario ampliar la investigación para determinar el funcionamiento de estos dos elementos y su relación. Debe tomarse medidas de conservación al momento de excavar para evita daños en su conservación. No debe descubrirse todo el elemento sin tener un plan de intervención sino por el contrario realizar excavaciones distanciadas para realizar la mínima intervención dentro del proceso de investigación. Es de suma importancia considerar el

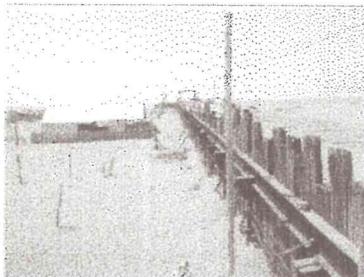
El mismo día se visito el muelle de Champerico, lugar que se desea el traslado según la nota adjunta, pero fue notorio que trabajos se están realizando en el mismo, con carácter de conservación, que consiste en dejarlo bajo la superficie y bloquear su paso a personas con tabloncillos para la seguridad de los mismos. Estos trabajos no ponen en riesgo la estabilidad estructural sino por el contrario lo protege debido a que su estado de corrosión es alto aunque se debe considerar la salinidad a la que estará expuesto y la disminución de oxígeno.

En cuanto al traslado solicitado debe considerarse primero, la Ficha de Registro y si esta permite su cambio de sitio; segundo, solicitar opinión a Ferrocarriles de Guatemala debido a la propiedad legal; tercero, considerar metodología de traslado por estado de conservación en que se encuentra; cuarto, conocer donde se dispondrán las piezas trasladadas.

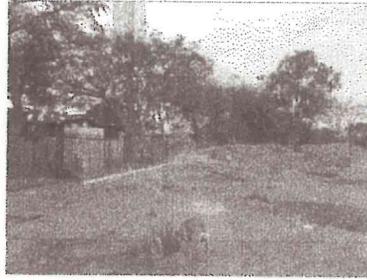
Por este medio informo a usted sobre la visita efectuada a la Estación del Ferrocarril de Zacapa en base a una denuncia realizada a la Institución vía telefónica. La construcción a la que se refiere es un levantado de malla metálica en el perímetro de la propiedad de la antigua estación ferroviaria. Estos trabajos no dañan ningún elemento arquitectónico patrimonial ni los bienes ferroviarios que se encuentran dentro de las instalaciones. En el edificio principal de la estación ferroviaria actualmente funciona una pequeña sala de exhibición de bienes muebles que se utilizaron en un período anterior para el funcionamiento del ferrocarril.

Es importante mencionar que la colocación de la malla metálica protegerá la propiedad y evitara el paso continuo de personas al lugar sin autorización.

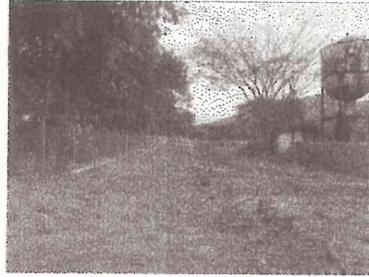
Es de indicar que durante la visita fue notorio que la malla que recientemente fue colocada ya mostrada signos de alteración vandálica por lo que es fácilmente notoria la molestia de personas por la colocación de la misma y la limpieza de vegetación que se llevo a cabo.
