Guatemala, 30 de septiembre de 2016  
Informe 09-2016

De la manera más atenta me dirijo a usted con el propósito presentarle mi informe de actividades mensuales conforme a lo estipulado en el **Contrato Administrativo por Servicios Profesionales Número 56-2016**, aprobado mediante el acuerdo ministerial **Número 24-2016** correspondiente al mes de Septiembre del presente año y para el cobro de mis honorarios estoy presentando la Factura Serie "A" y correlativo 00054.

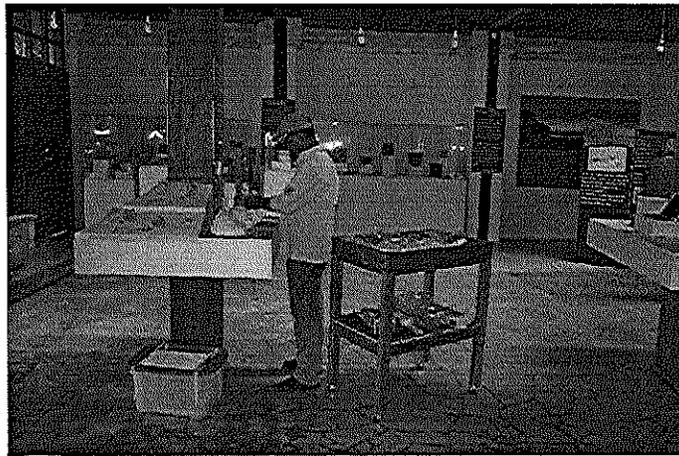
*Foto 13. Proceso de remoción de las vitrinas previo a desmontar las piezas*

10. En el Museo de Sitio de Yaxha se procedió, en coordinación con la administración y el grupo de Mantenimiento, a desmontar con carácter temporal las piezas ubicadas en torno a las columnas centrales del edificio para permitir que se desarrollaran trabajos de reparación y mantenimiento de la cubierta y la sustitución de las láminas de canales para prevenir las filtraciones de agua de lluvia. Para ello se realizó, para fines de control, tanto una documentación fotográfica con su correspondiente listado; las piezas fueron debidamente embaladas en cajas plásticas y almacenadas en la Bodega de Materiales Arqueológicos del parque, velando por su seguridad en todo momento. Luego, una vez concluidos dichos trabajos, se retornaron y colocaron nuevamente en su lugar conforme los registros gráficos y escritos que se habían preparado con anterioridad.

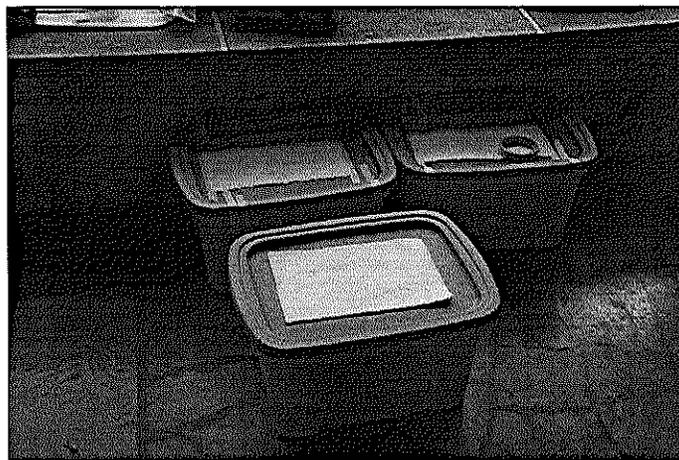
*Foto 14. Las piezas fueron debidamente embaladas en cajas destinadas para el efecto*
