Guatemala, 30 de noviembre de 2016
Informe 11-2016

Actividades

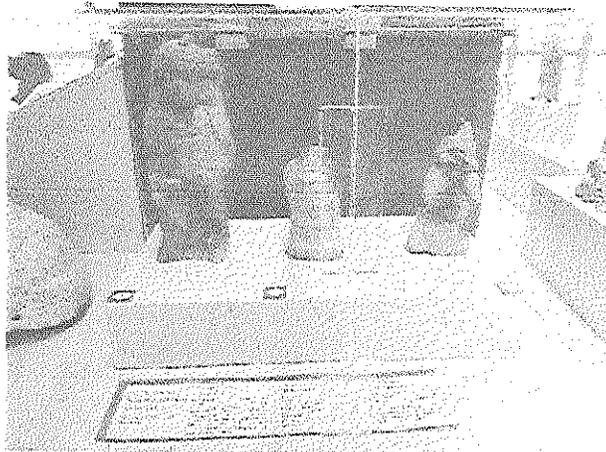
5. En el Museo de Sitio de Yaxha se realizaron trabajos de limpieza y conservación de vitrinas y sus piezas expuestas. De modo adicional se efectuó una renovación de las etiquetas identificativas, así como una evaluación de las piezas a considerar para la renovación parcial de la colección junto con su mobiliario.

Foto 6. Silbato antropomorfo, Museo de sitio de Yaxha

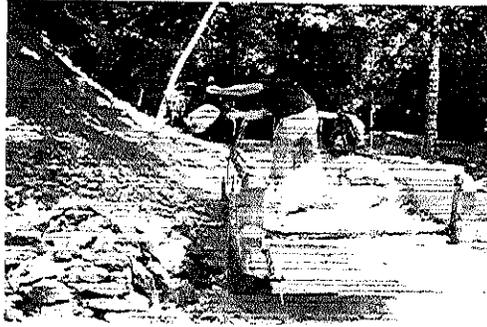
Foto 12. Descarga de piedra trasladada al área de trabajo
