Guatemala, 28 de abril de 2017  
Informe 04-2017

De la manera más atenta me dirijo a usted con el propósito presentarle mi informe de actividades mensuales conforme a lo estipulado en el **Contrato Administrativo por Servicios Profesionales Número 1118-2017**, aprobado mediante el acuerdo ministerial **Número 34-2017** correspondiente al mes de **Abril** del presente año y para el cobro de mis honorarios estoy presentando la Factura Serie "A" y correlativo 00061.

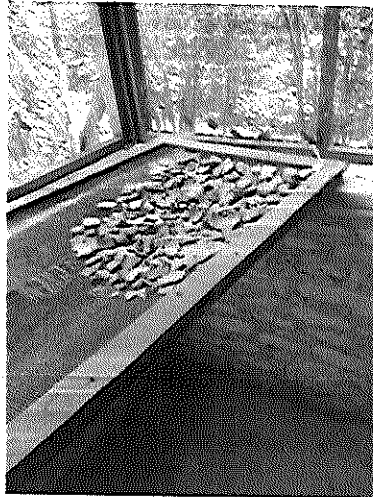
8. En el laboratorio de materiales arqueológicos se realizaron dos actividades básicas, la primera de las cuales comprendió un proceso de lavado de los materiales cerámicos recuperados durante el proceso de intervención del Edificio 137 en coordinación con DECORSIAP. En segundo lugar, se procedió a realizar una revisión e inventario general de los materiales arqueológicos resguardados en el área de bodega para tener un adecuado control de su existencia y detectar piezas que pudieran ser susceptibles de restauración y exposición al público en el museo.

*Foto 11. Materiales recuperados en el Edificio 137 durante el proceso de lavado y secado para su posterior análisis*

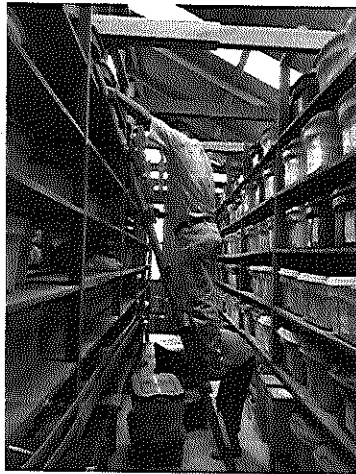
*Foto 12. Proceso de revisión de las cajas con materiales arqueológicos*

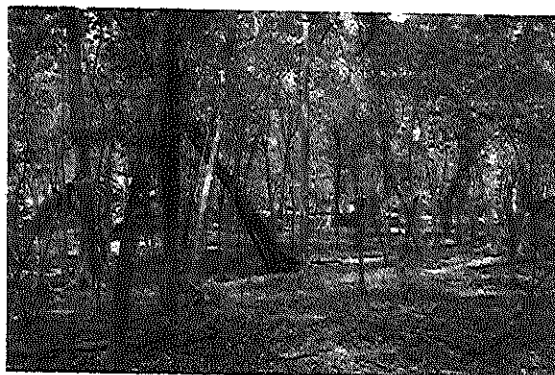
9. Como parte del programa de monitoreo y mantenimiento de sitios arqueológicos del parque se llevó a cabo una visita de campo al sitio La Pochitoca junto a un equipo de trabajadores operativos del Grupo de Conservación y apoyo adicional del Grupo de Mantenimiento, lo que comprendió trabajo de chapeo en las áreas de plaza y acceso al sitio, así como despeje del camino ante la caída de árboles; se verificó su estado de conservación. No se detectaron evidencias de actividades ilícitas recientes que comprendieran excavaciones y depredación. Se abarcaron 19200 m<sup>2</sup>.

*Foto 13. La Pochitoca, área de plaza*

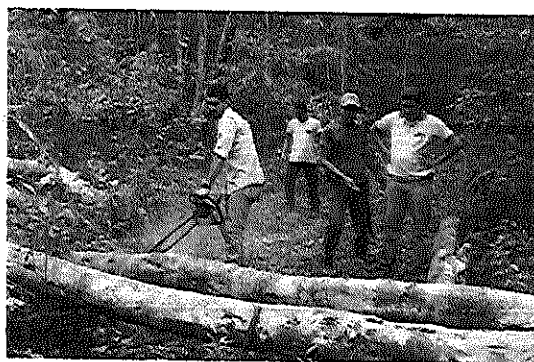
*Foto 14. Proceso de limpieza del camino de acceso a La Pochitoca*

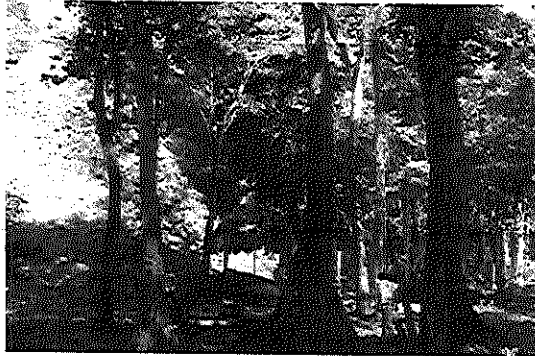
11. En el sitio arqueológico Nakum se realizó una visita de campo para fines de monitoreo de sus elementos arquitectónicos y escultóricos expuestos, así como un control del crecimiento de la vegetación con el fin de prevenir crecimientos que pudieran poner bajo riesgo sus vestigios culturales y buscar recuperar la conexión visual entre sus diversos conjuntos.

*Foto 18. Proceso de control de crecimiento de la vegetación, plaza principal, Nakum*
