Guatemala, 31 de mayo de 2017  
Informe 05-2017

Parque Nacional Yaxha-Nakum-Naranjo

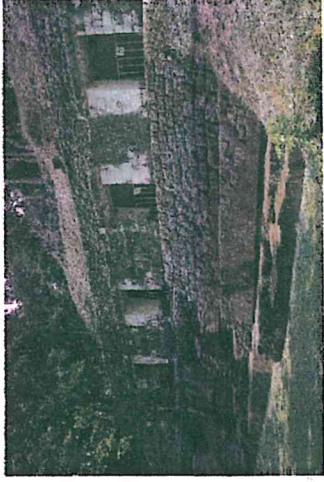
Foto 5. Edificio 389, Acrópolis Sur, Yaxha

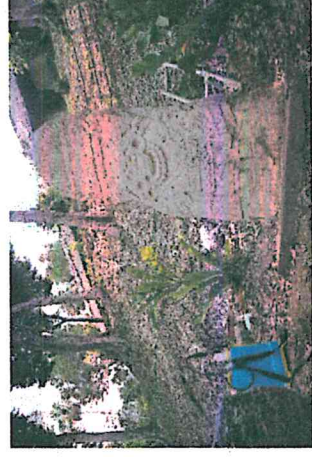
Foto 13. Réplica de la Estela 11 Yaxha

11. Se llevó a cabo la limpieza mecánica y húmeda de 19 estelas y 7 altares junto al mascarón, la maqueta y tres réplicas de Yaxha, removiendo hojas, tierra y microflora que surge y puede proliferar de no controlarse.

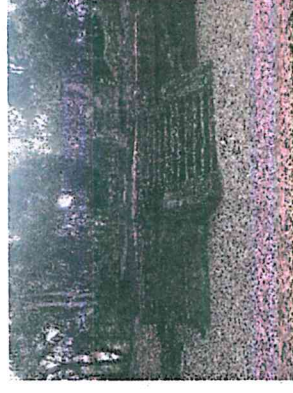
Foto 14. Edificio E, Topoxte

12. En el sitio arqueológico Topoxte se realizaron trabajos generales de barrido en el área de plaza y una limpieza general en sus edificios C, D, E y G, abarcando 26000 m<sup>2</sup>.

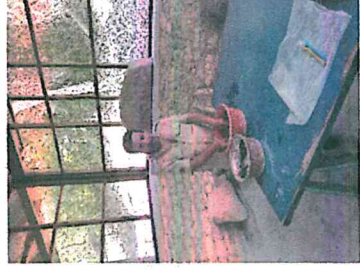
Foto 15. Proceso de lavado de los materiales recuperados en el Edificio 137 previo a su proceso de análisis

13. En el laboratorio de materiales arqueológicos del parque se ha proseguido con el lavado de los materiales cerámicos recuperados durante los trabajos de intervención en el Edificio 137 en coordinación con DECORSIAP.
