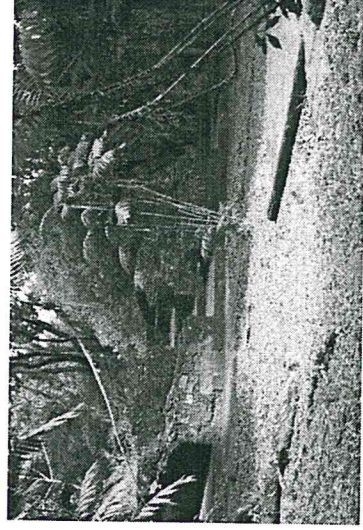
Foto 11. Edificio 109, Grupo Residencial Oeste, Yaxha

6. En el Grupo Residencial Oeste se llevó a cabo limpieza de vegetación y barrido del área de plaza. Un monitoreo de su estado de conservación permitió verificar sus condiciones actuales. En total se, abarcaron 640 m².

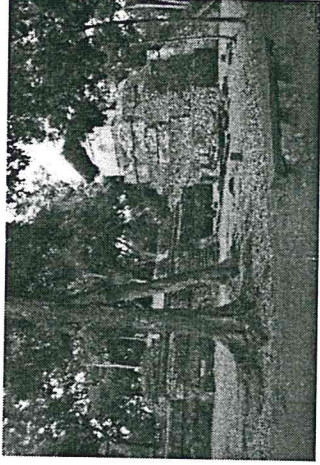
9. En Topoxte se efectuó un trabajo de limpieza y chapeo en el área de su Plaza Principal, removiendo hojas y maleza en general. Se puso atención además a los Edificios C y E, tanto a nivel de conservación de estuco como para prevenir que no aparecieran nidos de insectos. En total se abarcaron 832 m².

Foto 14. Plaza Principal, Topoxte

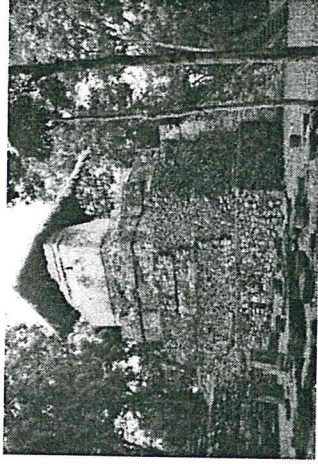
Foto 15. Edificio C, Topoxte

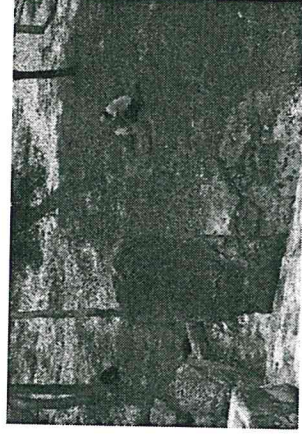
10. Los monumentos escultóricos en Yaxha fueron objeto de trabajos de limpieza mecánica para su preservación, comprendiendo 17 estelas, nueve altares y el Petrograbado.

Foto 16. Estela en la Plaza B, Yaxha

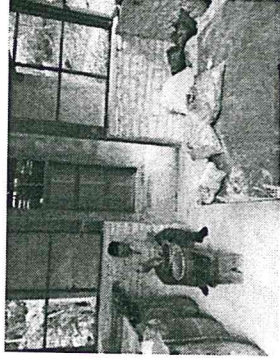
Foto 20. Proceso de lavado de muestras cerámicas producto de los trabajos de intervención, Edificio 137, Acrópolis Norte, Yaxha
