Guatemala, 29 de septiembre de 2017
Informe 09-2017

De la manera más atenta me dirijo a usted con el propósito presentarle mi informe de actividades mensuales conforme a lo estipulado en el **Contrato Administrativo por Servicios Profesionales Número 1118-2017**, aprobado mediante el acuerdo ministerial **Número 34-2017** correspondiente al mes de septiembre del presente año y para el cobro de mis honorarios estoy presentando la Factura Serie "A" y correlativo 00069.

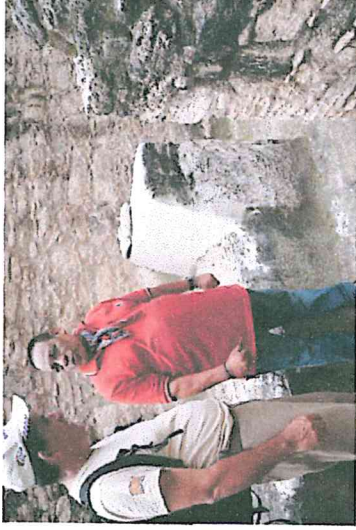
9. Como parte del programa de monitoreo y mantenimiento de sitios arqueológicos de este parque se visitó el sitio Naranjo, donde se realizan trabajos a cargo de DECORSIAP. Además de emplearlo como base para el recorrido a otros sitios arqueológicos, En el lugar se verificaron los trabajos en los edificios B-18 y B-24. Asimismo se sostuvo una reunión con el señor Rudy Arias, encargado de conservación local, quien compartió sus experiencias adquiridas en el tratamiento de estucos, mismas que se documentaron y se espera aprovechar en el caso de Yaxha.

Foto 10. Momentos en que se estaban compartiendo experiencias con el señor Rudy Arias, Naranjo
