De la manera más atenta me dirijo a usted, con el propósito de presentarle mi informe final de resultados conforme a lo estipulado en el Contrato Administrativo por Servicios Técnico Número 1071-2017, aprobado mediante el Acuerdo Ministerial Número. 34-2017, correspondiente del 5 de enero al 31 de diciembre del presente año.

1. Elaborar y ejecutar los trabajos de Restauración y Conservación en el edificio 5D-105.
  - 1.1. Restitución de volumen del segundo cuerpo fachada Oeste de la Plataforma de sustentación del edificio 5D-105.

**EDIFICIO 5D-105:**

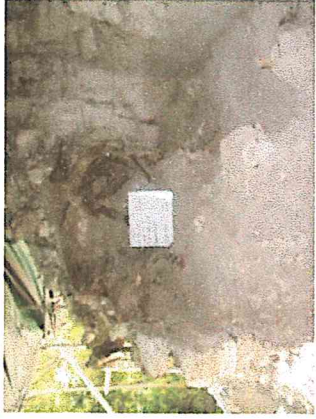
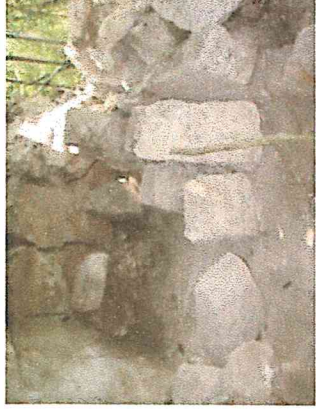
Foto No. 14 y 15, proceso de excavación

Los trabajos consistieron en la excavación y vaciado de la cámara Central del edificio 5 105. En donde se excavó cuatro cuadrantes de 2.00m X 2.00m. que nos hace un área de 16.00 metros cuadrados excavados en donde se extrajeron 48 metros cúbicos de material colapsado.

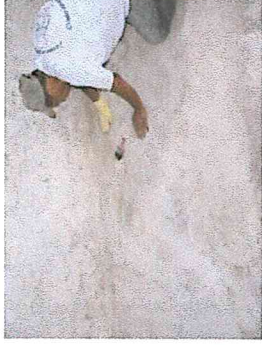
Foto No.47., en proceso de restauración

En el recinto central del edificio 5D-105, los trabajos consistieron en la consolidación de grietas y estuco en mal estado de conservación en las tres bancas del recinto en mención.. Se consolidó un área 1.00m2. Utilizándose 3 cubetas carretadas de mezcla fina para estuco, 1/2, tambo de agua.
