De la manera más atenta me dirijo a usted con el propósito presentarle mi **Informe Resultados** de actividades conforme a lo estipulado en el **Contrato Administrativo por Servicios (Técnico Profesionales) Número 1118-2016**, aprobado mediante el acuerdo ministerial **Número 34-2016** correspondiente del 5 de Enero al 31 de Diciembre del presente año.

De la manera más atenta me dirijo a usted con el propósito presentarle mi **informe final de actividades** conforme a lo estipulado en el **Contrato Administrativo por Servicios (Técnico Profesionales) Número 1118-2017**, aprobado mediante el acuerdo ministerial **Número 34-2017** correspondiente del 5 de Enero al 31 de Diciembre del presente año.

De la manera más atenta me dirijo a usted con el propósito presentarle mi informe de actividades mensuales conforme a lo estipulado en el **Contrato Administrativo por Servicios Profesionales Número 1118-2017**, aprobado mediante el Acuerdo Ministerial **Número 34-2017** correspondiente al mes de diciembre del presente año y para el cobro de mis honorarios estoy presentando la Factura Serie "A" y correlativo 00073.

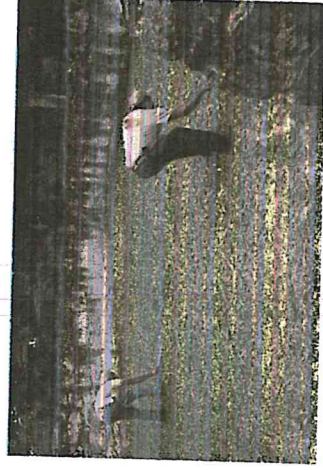
8. En la Plaza A se llevaron a cabo seis actividades de conservación consistentes en limpieza, desyerbe y de maleza en los edificios 260 y 261. Se abarcaron 5048 m².

Foto 8. Trabajos de limpieza, Edificio 261, Plaza A

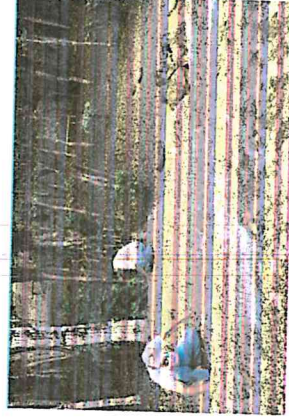
9. En el Edificio 90 de la Plaza B se llevaron a cabo ocho actividades de conservación consistentes en limpieza, desyerbe y chapeo de maleza de maleza y barrido de basura orgánica, equivaliendo a 10291.36 m².

Foto 9. Limpieza de Edificio 90, Plaza B

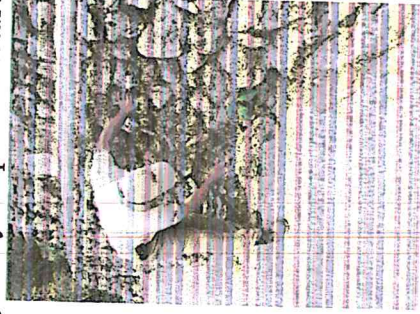
10. En el Edificio 152 de la Plaza C se llevaron a cabo 5 actividades de conservación consistentes en limpieza, desyerbe y chapeo. En total representa 11320.5 m².

Foto 10. Desyerbe en el Edificio 152

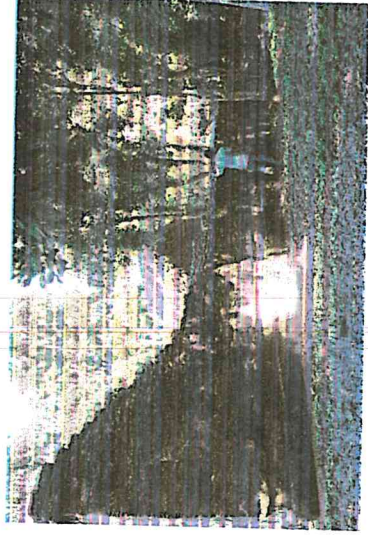
11. En el sitio arqueológico Topoxte se llevaron a cabo 21 actividades de conservación que abarcaron trabajos de limpieza de maleza y barrido de basura orgánica, en los edificios C, D, E, F y G en la Plaza Principal, lo que representa 65682 m².

Foto 11. Trabajos de conservación, Edificio D, Topoxte

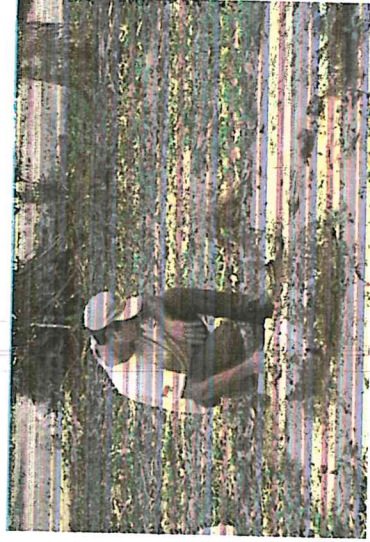
12. Se llevaron a cabo 22 actividades de conservación preventiva de los monumentos escultóricos expuestos de Yaxha y Topoxte, comprendiendo 17 estelas, 9 altares, el petrograbado, el mascarón, y la maqueta en Yaxha junto a cuatro réplicas de estelas, así como 14 estelas y 11 altares de Topoxte.

Foto 12. Limpieza de altar, Plaza B, Yaxha

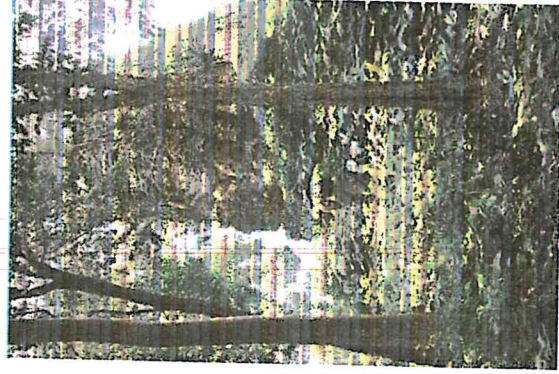
13. Se efectuaron visitas de monitoreo a 14 sitios arqueológicos ubicados dentro del Parque como parte de su programa de protección, lo cual comprendió monitoreo de su estado de conservación, revisión de la presencia de excavaciones ilícitas recientes, chapeo y rectificación de coordenadas GTM para el cálculo de su área.

Foto 13. Edificio principal, sitio arqueológico Naranjito

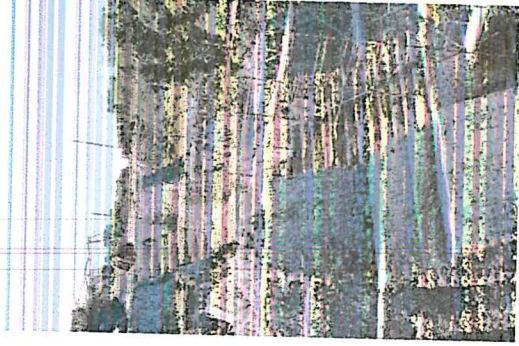
14. Dentro del proceso de acompañamiento de los trabajos en el Edificio 137 de la Acrópolis Norte en coordinación con DECORSIAP, se supervisó la realización de 23 operaciones calas para verificación del estado del relleno constructivo, lo que ha comprendido la recuperación y posterior análisis de los materiales culturales.

Foto 14. Edificio 137, Acrópolis Norte

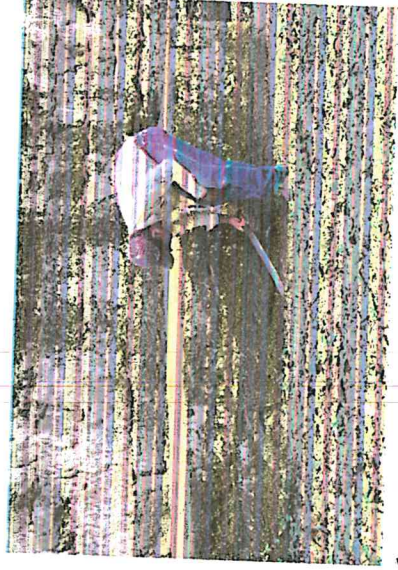
1. Se logró alcanzar el 90% de cobertura en los trabajos de conservación preventiva de la arquitectura y escultura expuestas en los sitios arqueológicos Yaxha y Topoxte donde se han aplicado los criterios técnicos compatibles con la naturaleza de dichos bienes culturales para contribuir a su preservación a futuro.

Foto 1. Basamento, Grupo Residencial Oeste, Yaxha

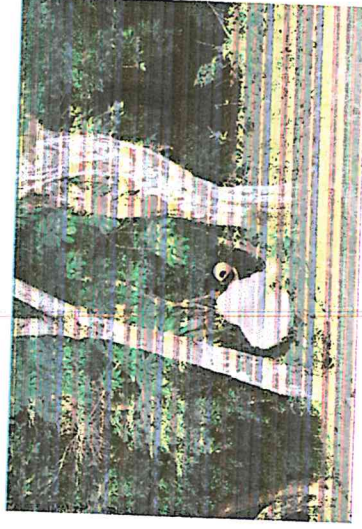
2. Se abarcó un 85% del área estimada para la realización de los trabajos de control del crecimiento de la vegetación de los sitios Yaxha y Topoxte. En consecuencia, se espera evitar un crecimiento excesivo que comprometa la integridad de los vestigios culturales además de fortalecer el componente paisajístico del parque en función de la arquitectura prehispánica expuesta para enriquecer la experiencia del visitante.

Foto 2. Trabajos de manejo mínimo de vegetación en la Acrópolis Este de Yaxha

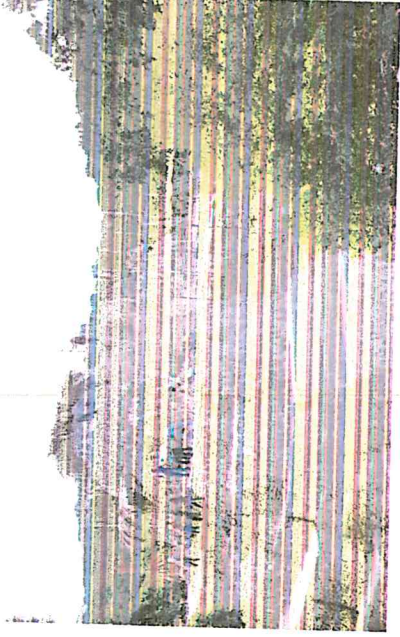
Foto 5. Edificio 137 durante los trabajos en los cuerpos superiores

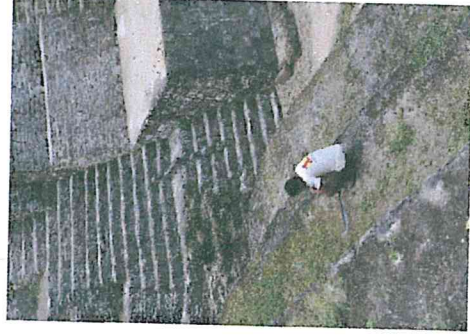
Foto 1. Chapeo y limpieza de maleza, Edificio 142, Acrópolis Norte

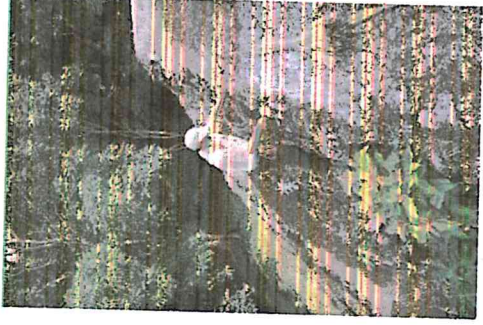
Foto 2. Limpieza de brotes de maleza en fachada (desyerbe), Edificio 152, Plaza C

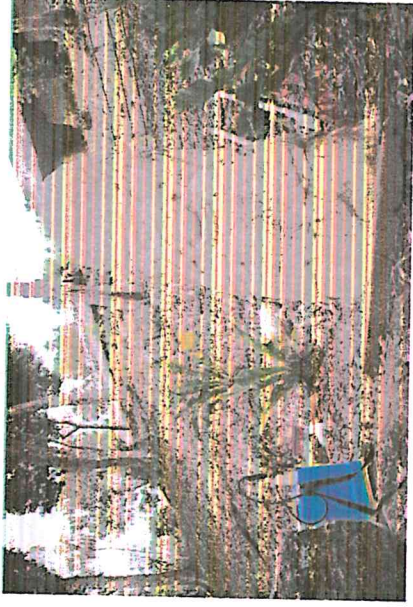
Foto 5. Trabajos de conservación en estelas, altares y réplicas de Yaxha y Topoxte

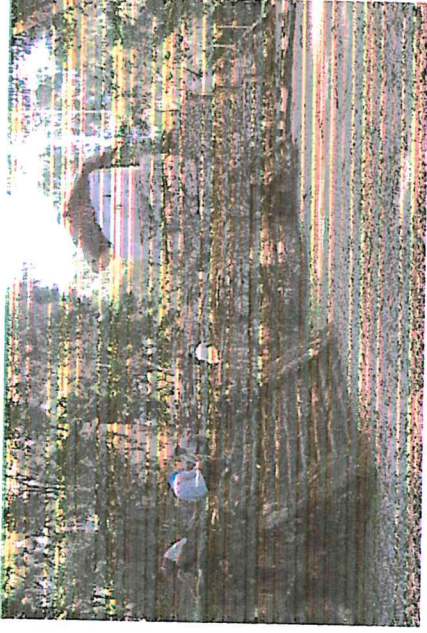
Foto 6. Realización de trabajos de limpieza de maleza y desyerbe en Topoxte

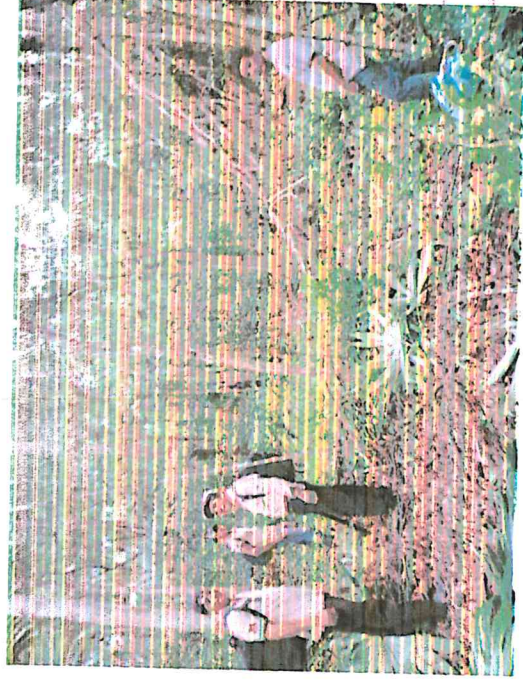
2. Dentro del programa de protección de sitios arqueológicos del Parque Nacional Yaxha, Nakum, Naranjo, se visitaron 14 sitios arqueológicos, lo cual comprendió monitoreo de su estado de conservación, revisión de la presencia de excavaciones ilícitas recientes, chapeo casos y verificación de coordenadas GTM y área que abarcan. En el caso de Naranjito, se consideró idóneo para darle una habilitación mínima y que así forme parte de una nueva ruta de visitación turística que contribuya al fortalecimiento del parque.

Foto 8. Sitio arqueológico Balam Chac

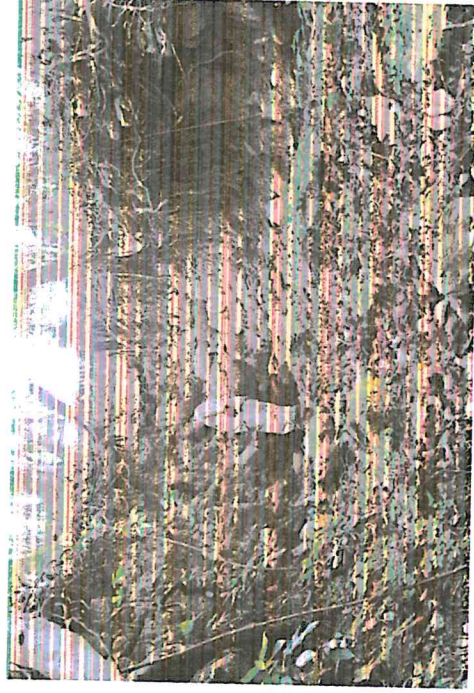
Foto 10. Sitio arqueológico El Tigre

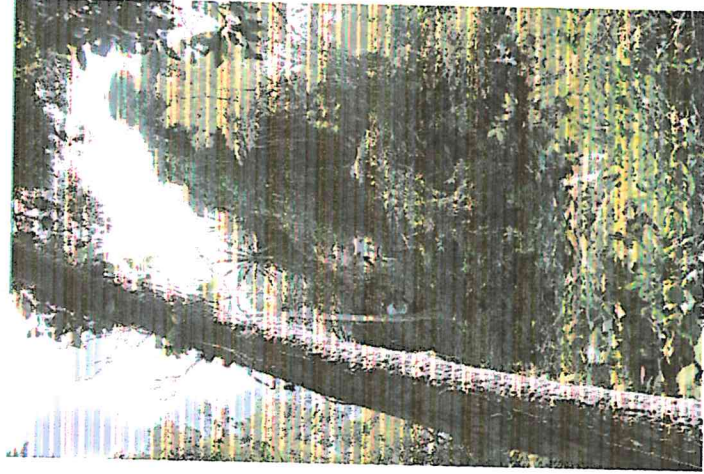
Foto 11. Sitio arqueológico Naranjito

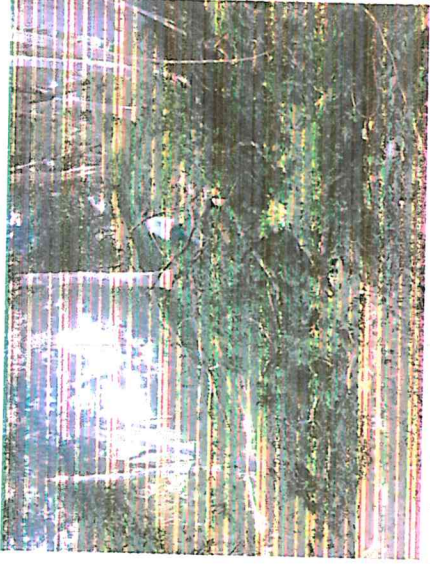
3. Una actividad importante para contribuir a la protección y conservación de la arquitectura y escultura expuesta de Yaxha y Topoxte consistió en la planificación, desarrollo y ejecución de un control mínimo de la vegetación de los edificios, plazas, patios y de las áreas habilitadas al público, lo cual consistió en la poda de copas y ramas inferiores de determinados árboles.

Foto 12. Corte de ramas, Acrópolis Este, Yaxha

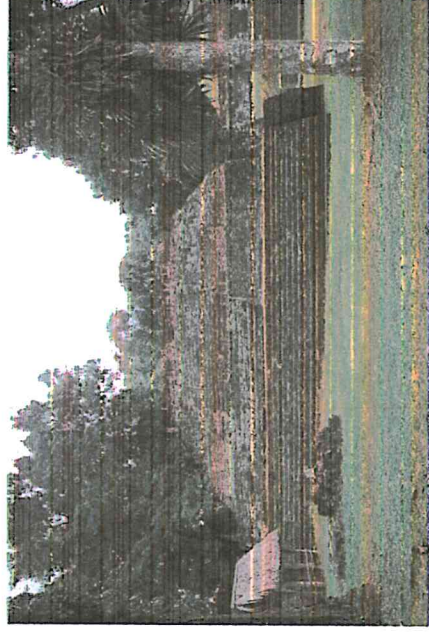
4. En el Edificio 4 del Grupo Maler los trabajos se concentraron en la limpieza de maleza y barrido de basura orgánica. Se evaluó asimismo el estado de conservación del conjunto completo para prevenir amenazas orgánicas de deterioro. Se abarcaron 340 m².

Foto 4. Edificio 4, Grupo Maler, Yaxha, durante uno de los recorridos de monitoreo

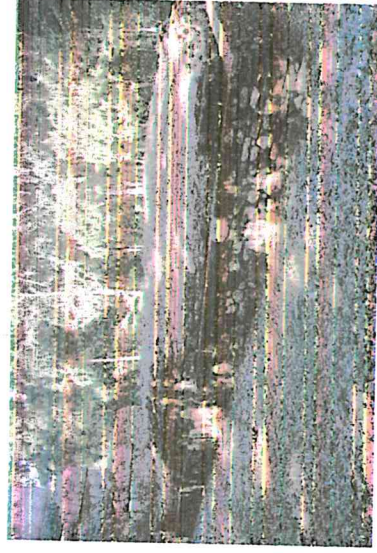
6. En Topoxte se efectuaron trabajos de limpieza de maleza en los edificios D, E, F y G, complementando lo ya realizado el mes anterior. Se barrió el área de plaza, se monitoreó el estuco del Edificio E así como se previno el surgimiento de grietas. En total se abarcaron 788 m².

Foto 6. Edificio 4, Grupo Mater, Yaxha
