Licenciada
Gladys Elizabeth Pálala Gálvez
Viceministro del Patrimonio Cultural y Natural

De la manera más atenta me dirijo a usted con el propósito de presentarle mi informe de Resultados de actividades conforme a lo estipulado en el contrato administrativo por servicios profesionales No. 3187-2017, aprobado mediante el Acuerdo Ministerial No. 926-2017, correspondiente del 2 de noviembre al 31 de diciembre de 2017.

De la manera más atenta me dirijo a usted con el propósito de presentarle mi informe final de actividades mensuales conforme a lo estipulado en el contrato administrativo por servicios profesionales No. 3187-2017, aprobado mediante el Acuerdo Ministerial No. 926-2017, correspondiente del 2 de noviembre al 31 de diciembre de 2017.

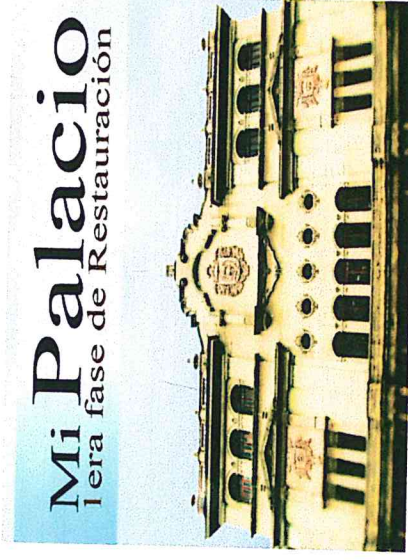
8. Coordinación en la restauración de las áreas del Patio de la Paz, Salón de Recepciones, Azotea y fachada sur del Palacio Nacional de la Cultura. haciendo el registro y levantamiento de daños que presentan en las áreas afectadas y los agentes biológicos, químicos y antropicos que han afectado a la misma, para lo cual se llevo una bitácora del proyecto, la elaboración de los planos de la fachada del Torreón central de las intervenciones realizadas que se detallan:

- 99.96 metros lineales de liberación de baldosa cerámica y manta asfáltica de la cornisa del tercer nivel del patio de la paz
- 103.24 metros lineales de liberación de baldosa cerámica y manta asfáltica de la cornisa del tercer nivel de los 2 patios árabes adyacentes.

- 1949.22 metros cuadrados, de restauración de muros de las 4 fachadas del patio de la paz donde se repararon, grietas se consolidaron repellos, limpieza y eliminación de líquenes y micro flora así como limpieza de manchas por exfluorescencias por problemas de humedad.
